Behoud van een monumentale Amsterdamse iep

TEKST EN AFBEELDINGEN: JAN HILBERT I.S.M. COPIJN BOOMSPECIALISTEN

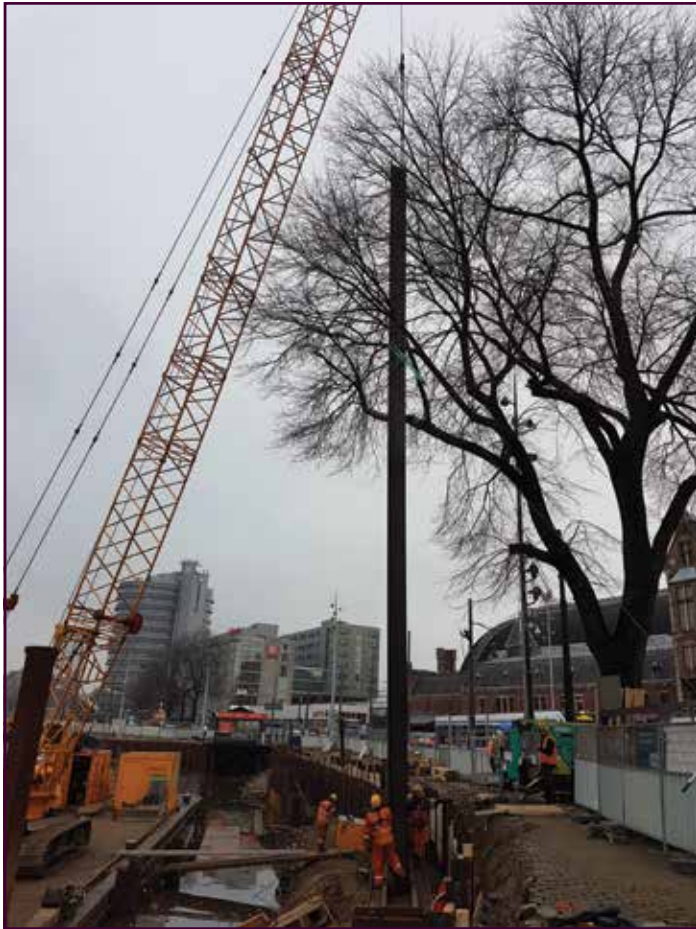
De volgende ochtend gaat de Treewerker met de hoogwerker weer de kroon in om te controleren of het goed gaat als via de kade getrokken wordt. Terwijl de grote hijskraan het volgende damwandprofiel klaarlegt en optilt komt een slecht bericht van boven. Er blijkt een scheur te zitten in de aanzet van het kroondeel op de stam. Dat is enkele meters vanaf het punt waar getrokken wordt en niet daar waar we eventuele mechanische problemen hadden verwacht. We bekijken de zaak gezamenlijk en stemmen dit vervolgens met een boomspecialist van de gemeente af die bij de uitvoering betrokken is. Omdat de verankering van de tak aan de stam verzwakt is en terugzetten tot achter de dam-

De foto geeft een idee van de dimensie van het werk met de 22 m lange damwandprofielen die door de kroon van de boom heen moesten worden gemanoeuvreed.

wandlijn niets oplevert, besluiten we gezamenlijk om de tak geheel te verwijderen tot aan de stam. Dat is even buikpijn nadat op de eerste dag alles goed liep. Dat de scheur er eventueel al in zat en alleen groter werd of dat we zonder opzij trekken toch het grootste deel van de tak hadden moeten verwijderen, doet er op dat moment niet toe. Het is toch een flinke domper.
