Zon op dijken

Monitoring grasvegetatie onder zonnepanelen op dijken

WPR-OT 960

Wageningen, december 2022

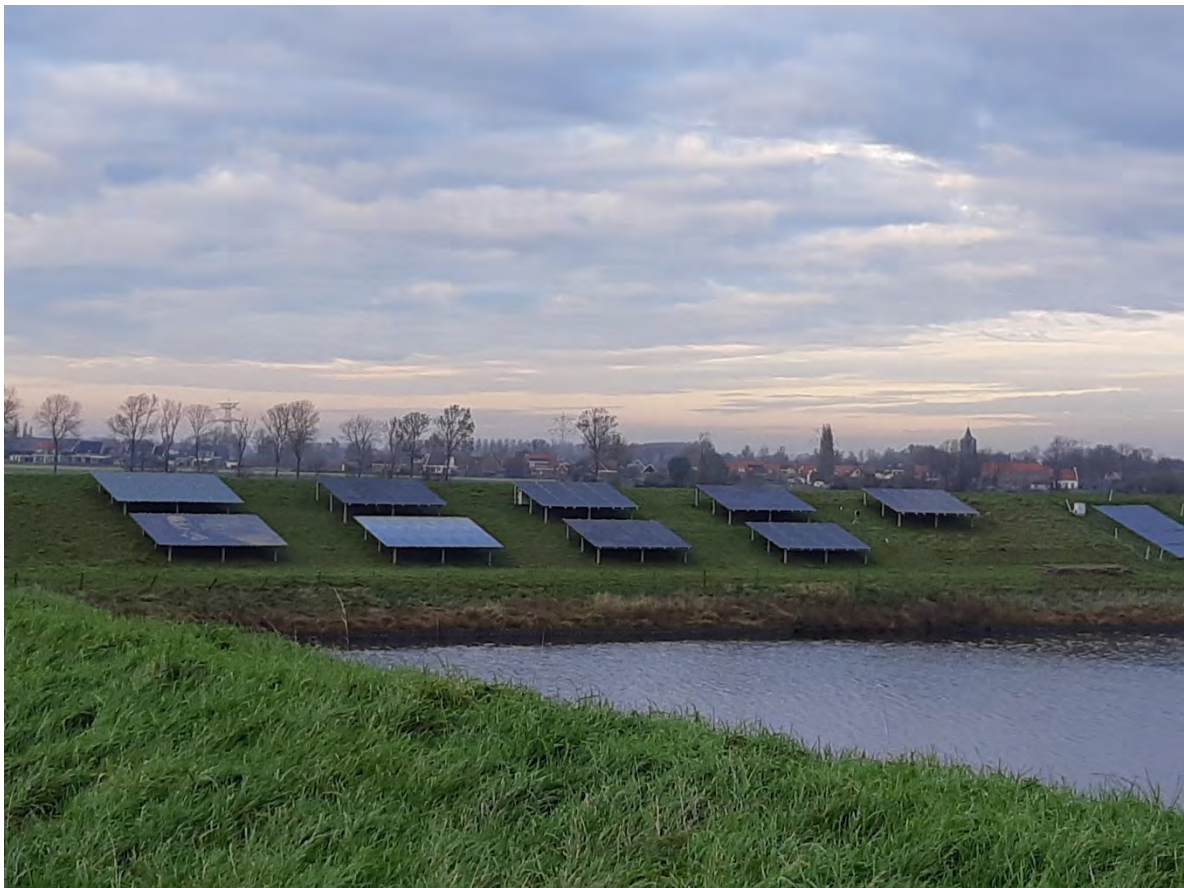
Foto 1. Opstelling van de tafels met zonnepanelen van Eurorail/TNO. Uiterst rechts het systeem van Delmeco met zonnepanelen in betonplaten.

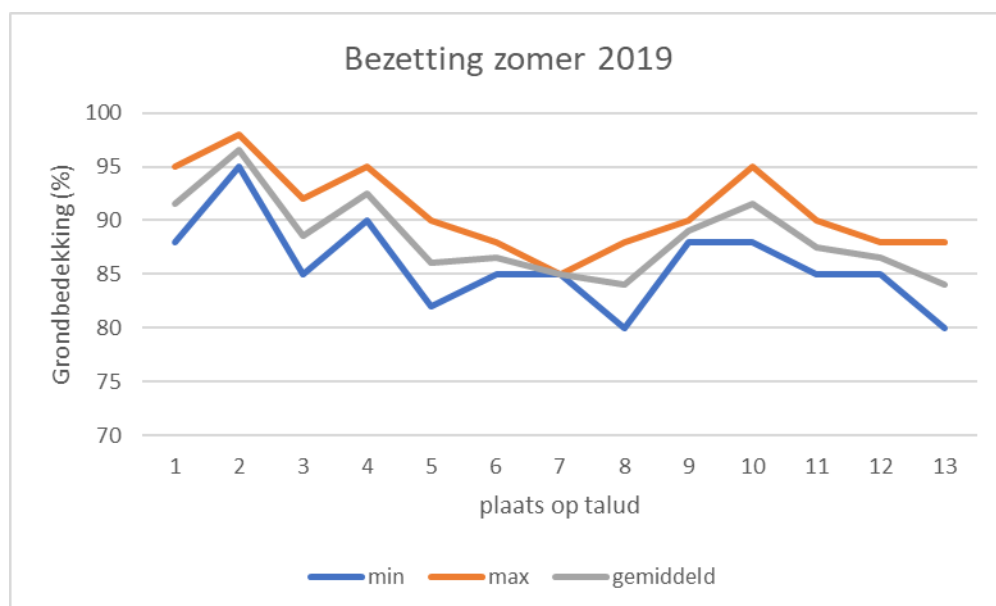
De bezetting met gras was in het dijkvak waar de panelen worden geplaatst niet overal gelijk. De linkerkant met tafels 1 en 2 en daaronder 6 en 7 hadden daarmee een wat betere uitgangspositie. Aan de rechterkant zat tafel 5 zit op een wat beter gedeelte dan de tafels 3, 4 en 8, 9.

Figuur 1. Verloop grondbedekking van talud van links naar rechts vanuit de spuikom gezien.

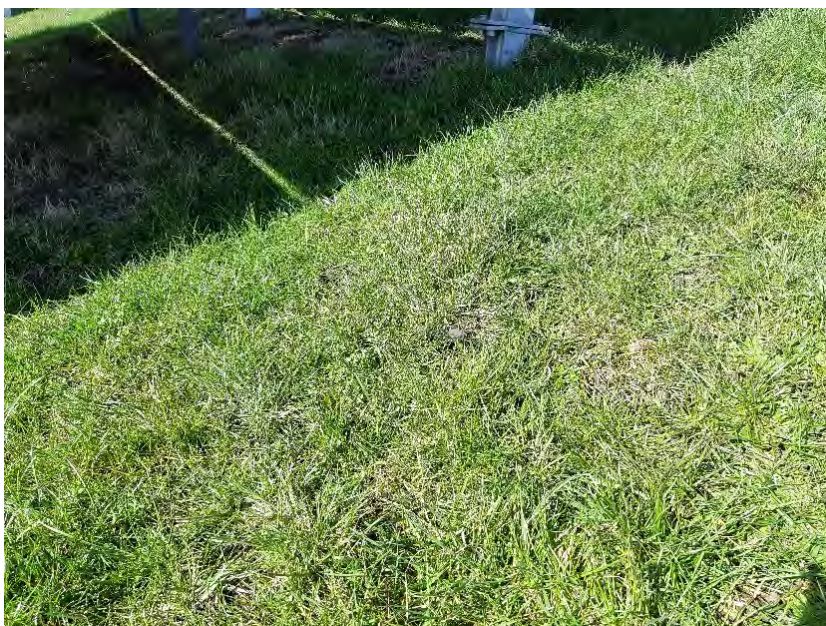
Foto 4. Gesloten graszode in het volle licht naast de tafels met zonnepanelen.

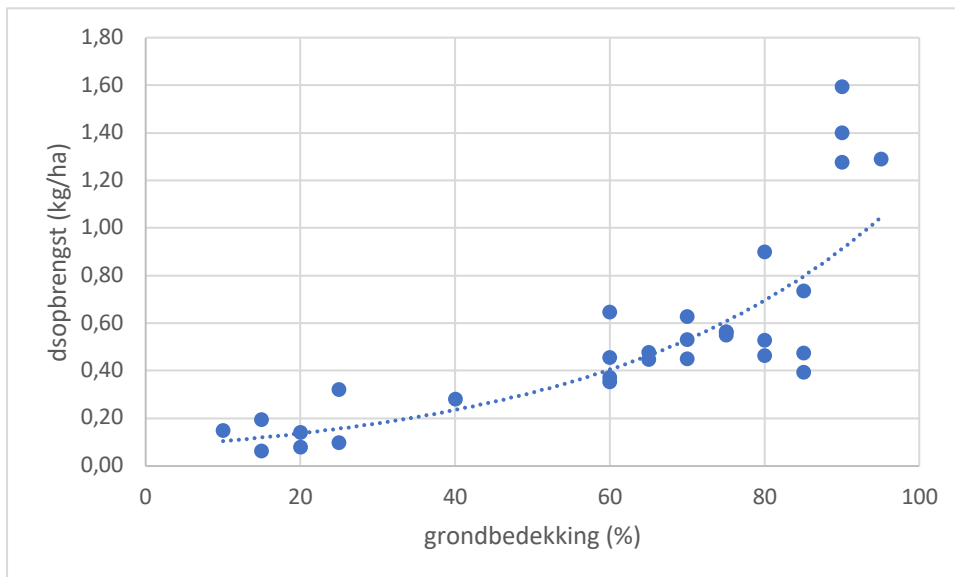
Figuur 2. Verband tussen percentage grondbedekking en de grasgroei op 31 maart 2021.

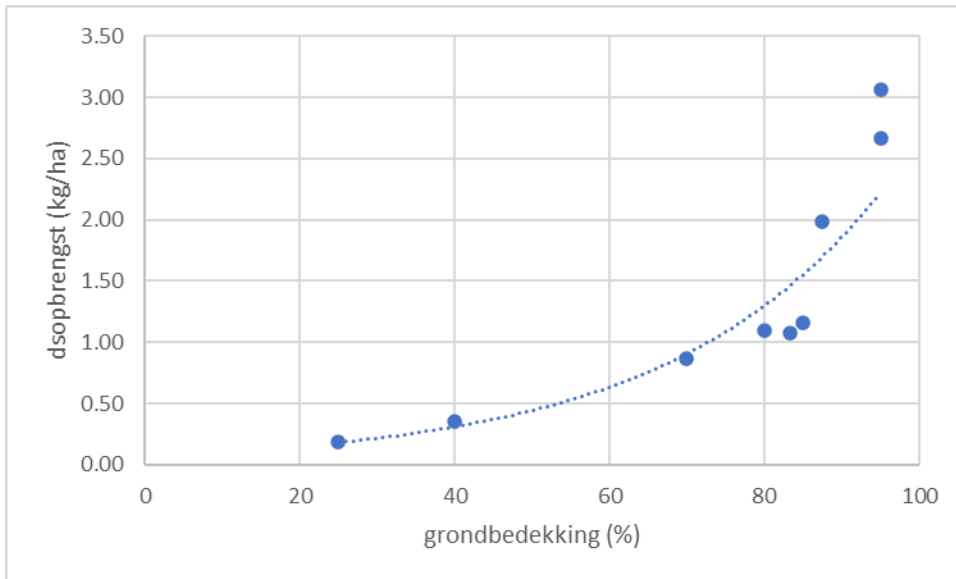
Het verband tussen de grondbedekking en de gewasgroei van de 'gesloten tafels' was sterk en exponentieel, zie figuur 3.

Figuur 3. Verband grondbedekking en opbrengst

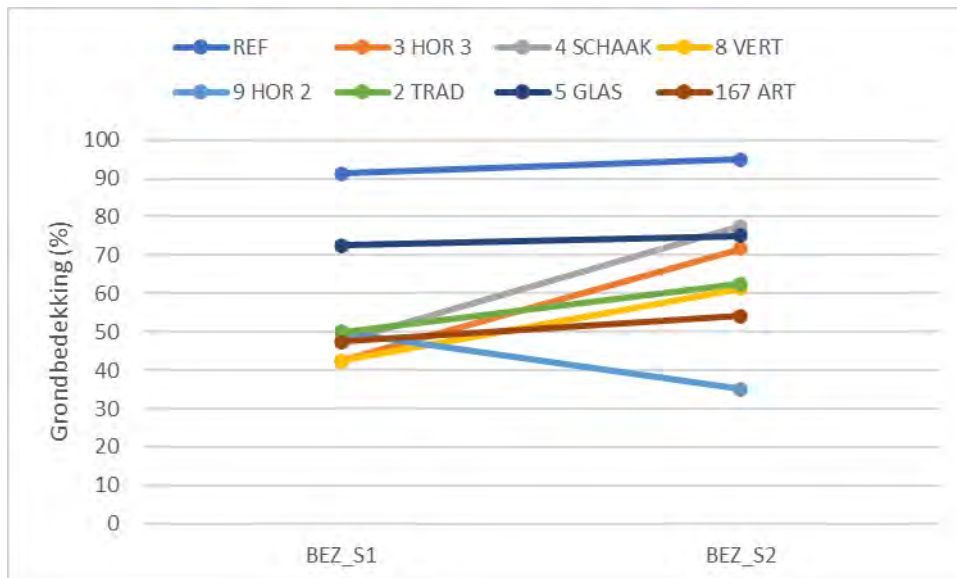
Ook in figuur is 5 is de vooruitgang van de gewijzigde configuratie in grondbedekking af te lezen. De lijnen van de gewijzigde panelen stijgen sterker dan de ongewijzigde panelen, met uitzondering van tafel 9.

Figuur 5. Verloop van de grondbedekking per tafel van eind maart 2021 (S1) tot 1 juni 2021 (S2).

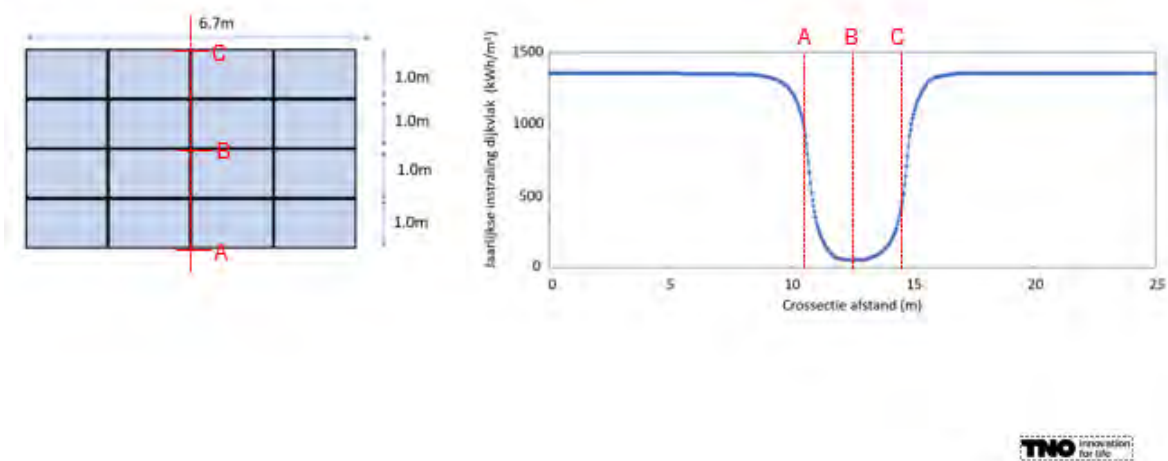
De hoeveelheid instraling is gemodelleerd onder de PV-tafels. In onderstaande figuur is deze weergegeven voor een gesloten tafel. De hoeveelheid licht onder wordt zeer beperkt door de zonnepanelen tot maar een fractie van ernaast. Voor de tafels die zijn aangepast verbetert dit aanzienlijk, maar nog steeds krijgen de donkerste plekken van tafel 3 (3 horizontale banen) en 4 (schaakpatroon) slechts ca. 1/3 van de maximale hoeveelheid. Voor de andere 2 tafels (8 en 9) krijgen de donkerste gedeelten ca. 1/7 deel van de maximale instraling, zie bijlage 3.

Figuur 6. Modelling instraling van een gesloten tafel. (bron TNO)

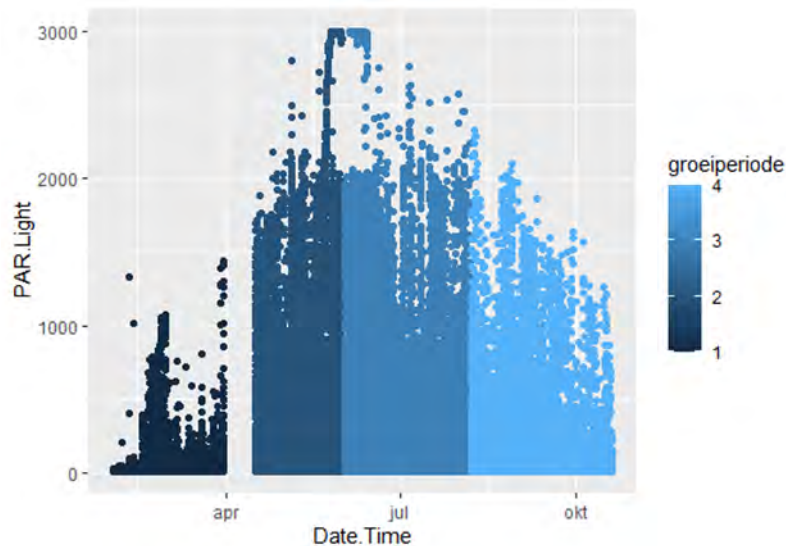
Onder de tafels in Ritthem zijn in 2020 sensoren geplaatst om o.a. de hoeveelheid licht te meten en de lichtreductie te kunnen correleren met de grondbedekking en de groei van de vegetatie. De lichtmetingen zijn geïllustreerd in figuur 7. Hier zijn op een grove wijze de nachtelijke metingen en eventuele niet-functionerende sensormetingen uitgefilterd door metingen van $PAR < 10$ micromol m^{-2} te verwijderen. Tevens is de output van sensor 23 verwijderd door de grote aanwezigheid van onmogelijke waarden. De periode in april waarin de configuratie van tafel 3,4,8,9 gewijzigd is met de daaropvolgende periode waar de schapen ongeveer 2 weken hebben gegraasd op de dijk, is verwijderd uit de dataset. Te zien is in de figuur hoe de lichtmetingen zich verhouden tot de groeiperioden van het gras op de dijken. De lichtmetingen volgen een logisch patroon (voor Nederland) echter is nog veel ruis te zien (bv. afwijkend hoge meetpunten in februari, juni).

Figuur 7. Photosynthetisch actieve radiatie (PAR)(micromol m⁻²) gemeten door 29 sensoren gedurende het jaar 2021. De vier groeiperiodes representeren de groeifases alvorens/na maaibeurten.

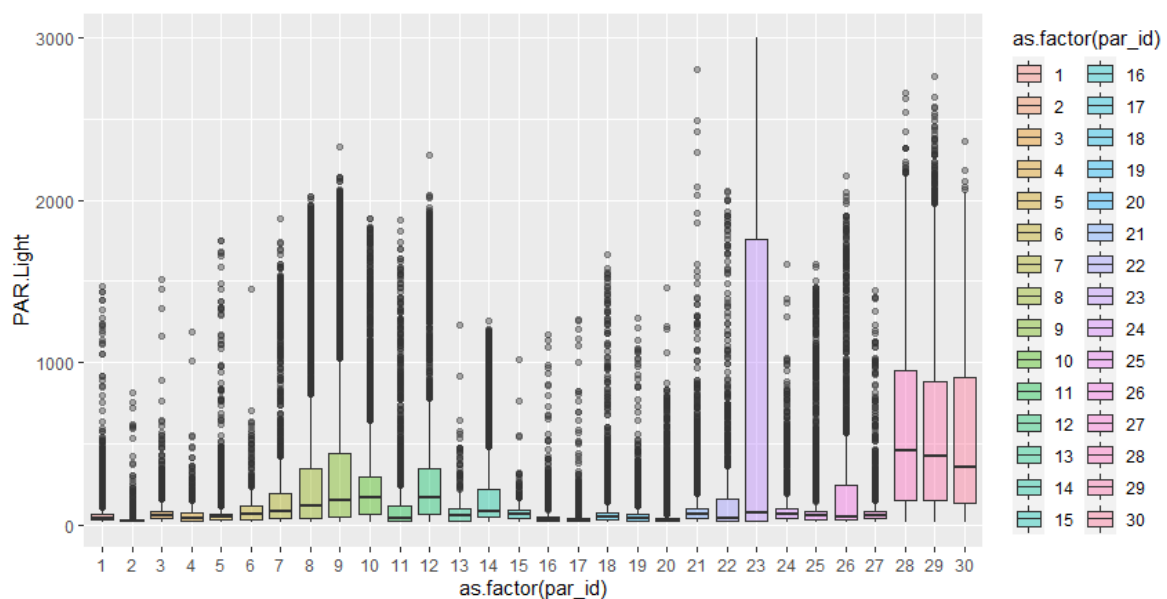
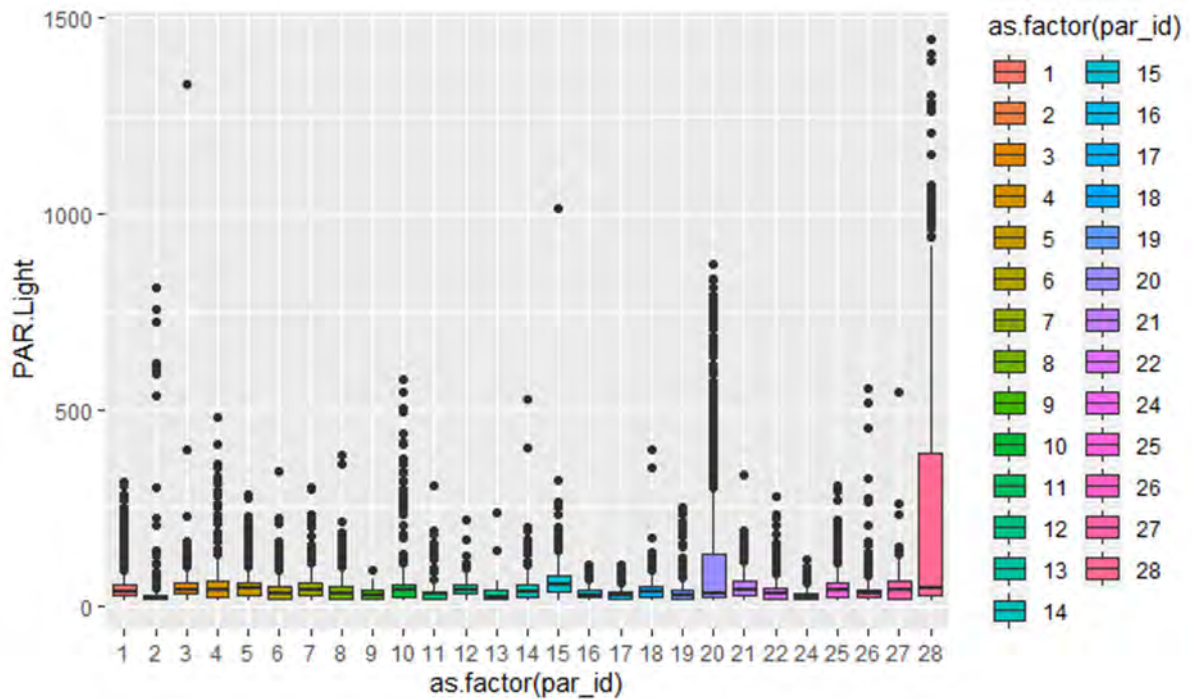
De sensoren 1-6 en 13-21 geven de sensoren onder de gesloten tafels weer. Deze laten allemaal zien dat onder de panelen slecht een fractie van het zonlicht komt in vergelijking met de referentie (sensor 28). De sensoren van de gewijzigde tafels (7-12 en 22-27) zijn niet verplaatst en gaven deels hogere waarden (bovenste grafiek van figuur 8) omdat ze meer licht ontvingen. De waarde is daarmee lastig te interpreteren.

Figuur 8. Boxplots Photosynthetisch actieve radiatie (PAR) (micromol m⁻²) van **(boven)** alle metingen in 2021 en **(onder)** metingen in groeiperiode 1, uitgezet per sensornummer.

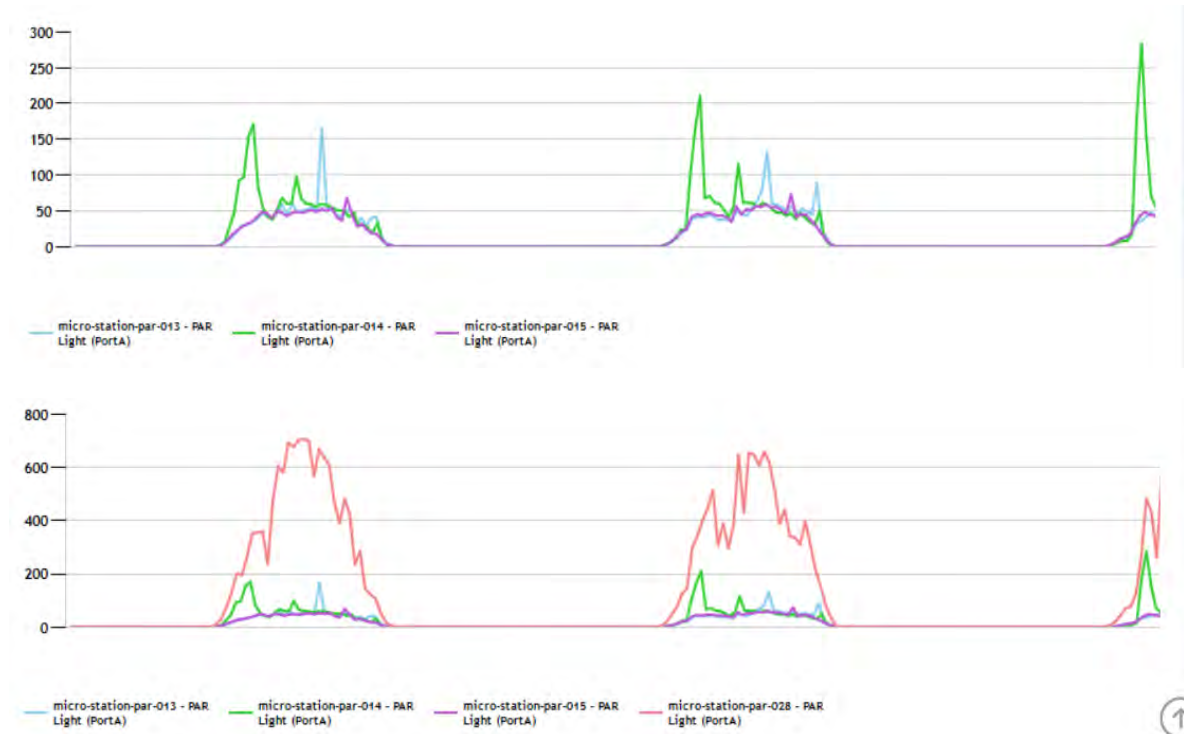
De sensoren van de gesloten tafels gaven dagelijks en aantal hoge waarden doordat zonlicht via de kieren van de panelen direct op de sensoren vielen. In figuur 9 is dit weergegeven voor een paar dagen.

Figuur 9. Onder: Instraling (PAR) van de referentie (rode lijn) en drie sensoren onder een tafel. Boven: alleen van de sensoren onder de tafel. De pieken is de instraling als het zonlicht door de kieren direct op de sensor valt.

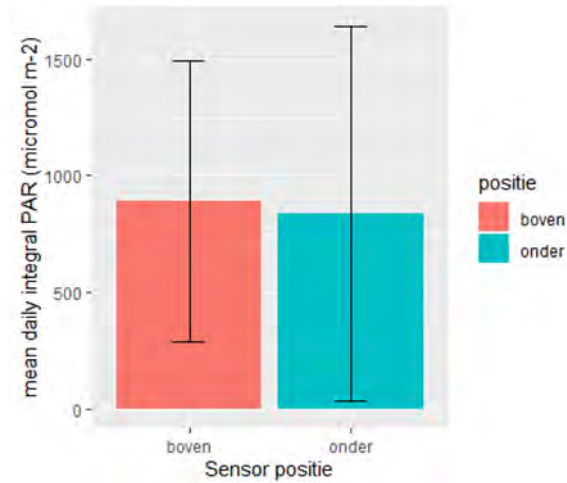
De sensoren waren zodanig geplaatst dat er een verschil werd verwacht tussen de sensoren onder het bovenste deel van de tafels en het onderste deel van de tafels. De positie van de sensoren onder de paneelsystemen bleek echter niet in een duidelijk patroon van hogere of lagere gemiddelde PAR waarden te resulteren (figuur 10). Deze analyse is gedaan over groeiperiode van 15 februari tot 31 maart 2021. De lichtsensor geplaatst onder het onderste deel van de tafel stond mogelijk toch te hoog onder de tafel en/of te hoog boven het talud. Plaatsing vrijwel op de grond is geen optie, omdat de sensor dan door de vegetatie overgroeit zou worden.

Figuur 10. Sensorpositie onder de paneelsystemen en de dagelijkse gemiddelde gemeten PAR (micromol m-2). Gegroepeerd per paneelsysteem.

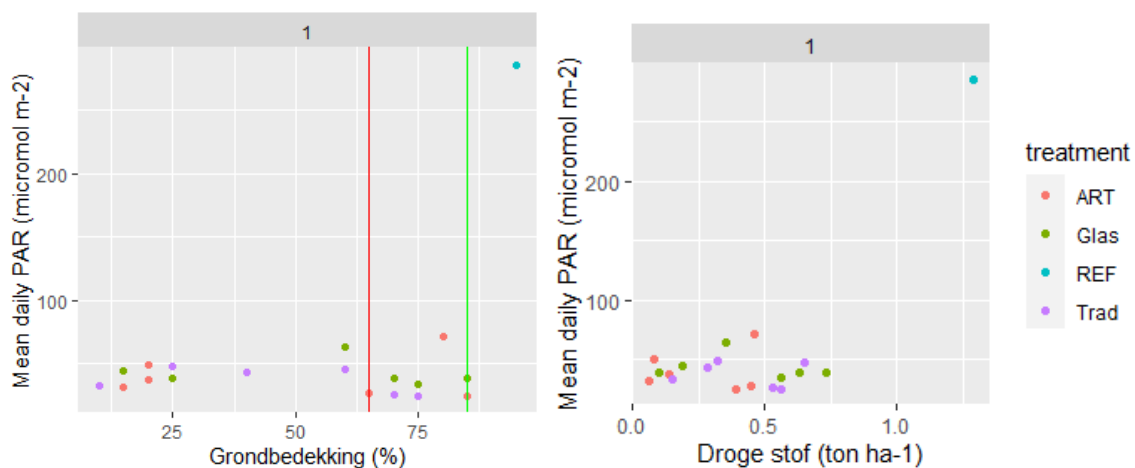
Om te analyseren of het licht de bepalende factor is geweest van de vegetatieperformance is het nodig beide te beoordelen. Door een herschikking direct na het eerste groeiseizoen in de proefopzet is het echter alleen mogelijk om deze link te beoordelen voor groeiperiode 1. In figuur 11 is te zien hoe de relatie tussen vegetatiegrondbedekking (%) onder de paneelsystemen zich verhoudt met de hoeveelheid gemeten gemiddelde dagelijkse PAR. Er is geen duidelijk verband tussen gevonden. Te zien dat de grondbedekking onder de systemen veelal ontoereikend is; een percentage van 65% is hier gesteld als ondergrens (rode lijn); 85% voor voldoende (groene lijn). Het referentiesysteem is eigenlijk zonder meer de enige veilige optie die voldoende vegetatieperformance levert. De gemeten opbrengst laat tevens geen duidelijk verband zien.

Figuur 11. De dagelijkse gemiddelde Photosynthesische Actieve Radiatie (micromol m-2) en (links) grondbedekking (%) en (rechts) droge stof (ton ha-1) voor de vier systemen in groeiperiode 1 (2021).

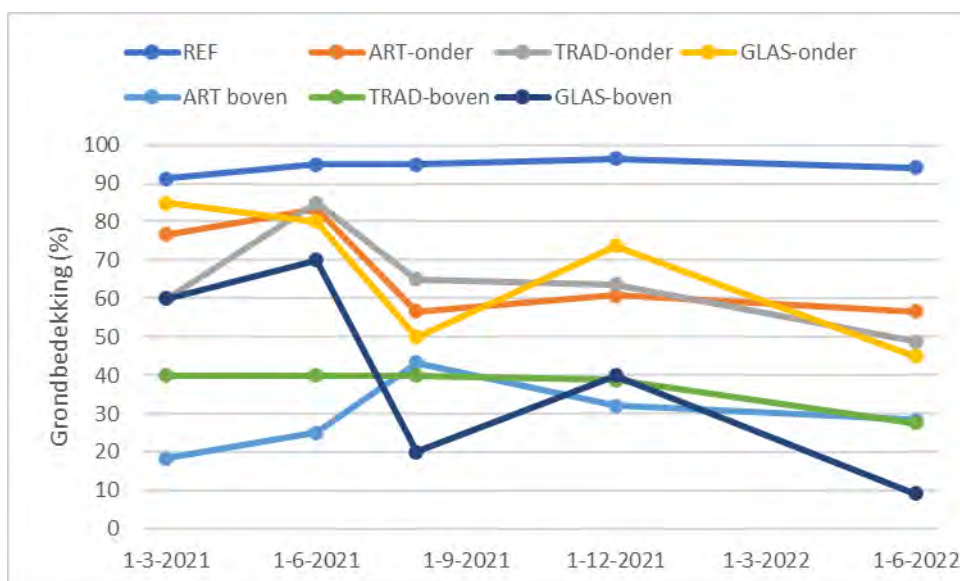
De grondbedekking van het onderste gedeelte onder de gesloten tafels daalde in de loop van 2021 naar ca. 60% en was in juni 2022 nog wat lager met gemiddeld 50%. Een belangrijke kanttekening is dat er tevens open plekken waren met slechts 15 tot 25% bedekking. De grondbedekking van het bovenste gedeelte was nog lager met maximaal 40%. In juni 2022 werd gemiddeld de 30% niet meer gehaald. Met name onder het bovenste deel van de tafels kwamen in de beoordelingsperiode plekken voor met slechts 10% bedekking.

Figuur 12. Verloop grondbedekking van de referentie en de gesloten tafels.

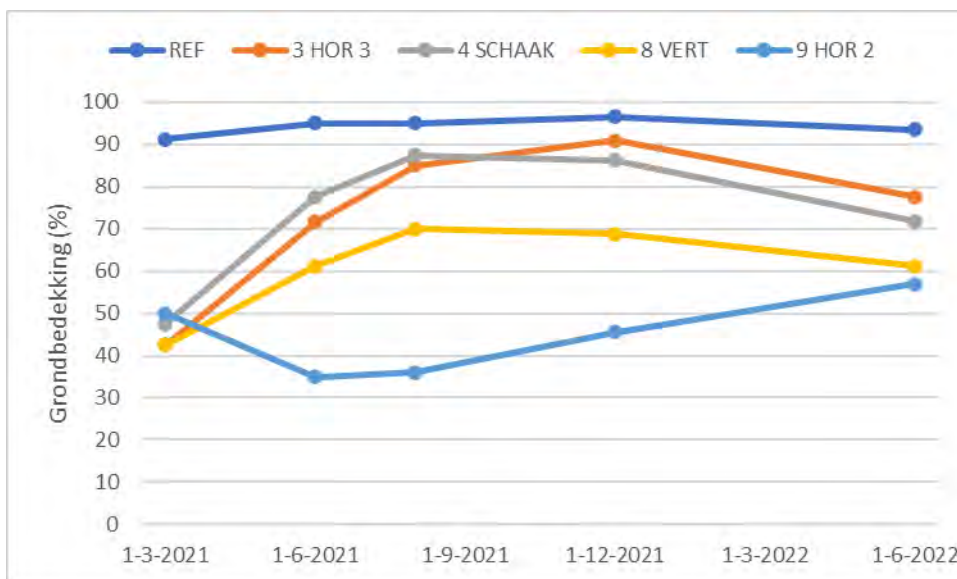
De grondbedekking van tafels 3, 4, 8 en 9 was eind maart 2021 lager dan 50%. De gewijzigde configuratie resulteerde in een duidelijke verbetering tot gemiddeld bijna 90% bedekking in de tweede helft van 2021. In de loop van 2022 daalde de grondbedekking echter weer naar maximaal 80%. Onder de tafels 3 en 4 met een redelijk goede lichtinval bevonden zich echter wel slechtere plekken met een grondbedekking van 60%.

Tafel 9 week sterk af met een grote variatie door de schade voorafgaand aan de aanpassing van de opstelling. Gemiddeld verbeterde de grondbedekking in 2021, maar zeer slechte gedeelten met nauwelijks gras bleven aanwezig.

Figuur 13. Verloop grondbedekking van de referentie en de gesloten tafels in de periode maart 2021 tot juli 2022.

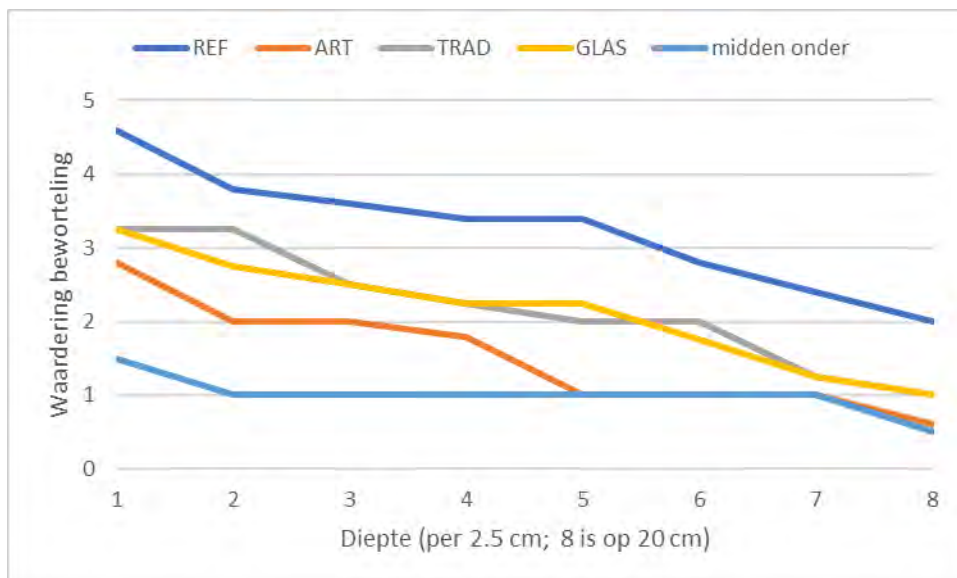
In onderstaande figuur 14 is het resultaat van de beoordeling van de doorworteling weergegeven. In de figuur is daarnaast ook de bewortelingsbeoordeling van midden onder een tafel weergegeven (onderste lichtblauwe lijn). De beworteling van de referentie zit op de rand van goed en matig, wat overeenkomt met beweide dijken. De doorworteling van de vrij goed gesloten grasmat - 50 cm links en rechts onder de tafels en 100 cm eronder en 70cm erboven - is duidelijk minder en beoordeeld met de kwalificatie matig tot slecht. De doorworteling van de aangepaste tafels (figuur 15) is wat beter, maar ook nog steeds minder goed dan de referentie en te beoordelen als matig.

Figuur 14. Beoordeling beworteling van een gesloten graszode 50 tot 100 cm onder de dichte tafels

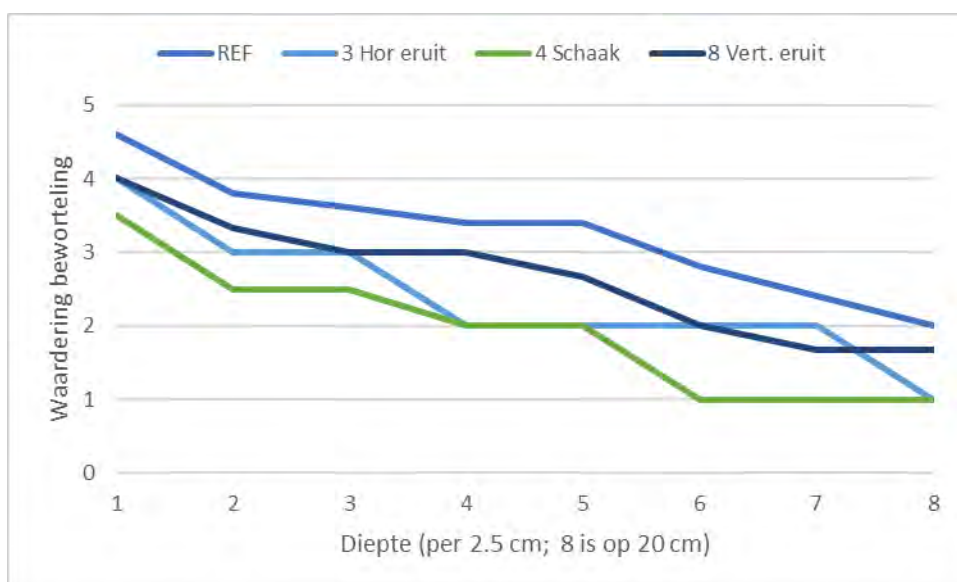
Figuur 15. Beoordeling beworteling gewijzigde tafels t.o.v. de referentie

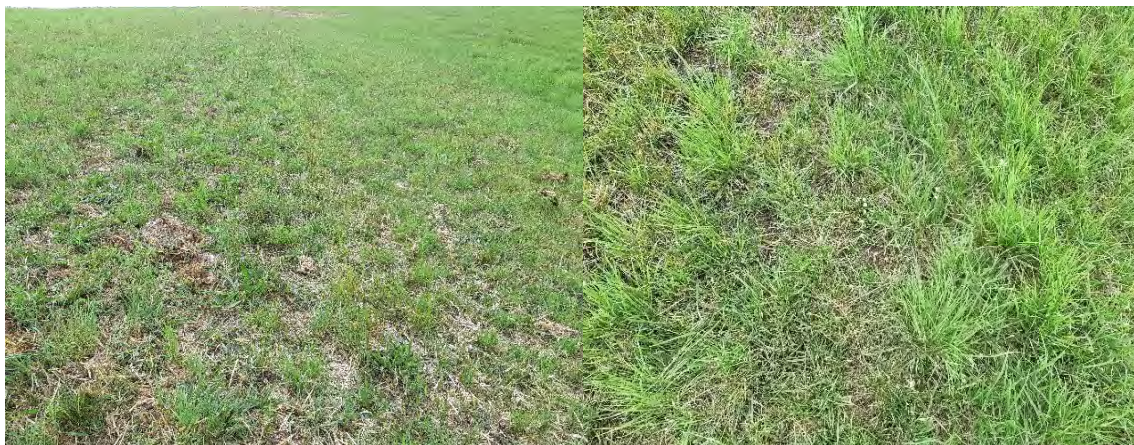
Onderaan de dijk op het vlakke gedeelte was het aanzienlijk vochtiger. De grasmat was daar vrijwel volledig gesloten met een grondbedekking van 90-98%. Sporadisch kwamen kruiden voor. De aanwezige grassen in volgorde van aandeel waren struisgras, roodzwenkgras, Engels raaigras.

Foto 9. Knardijk op 9 juni 2020. Verschil in grondbedekking en vegetatie

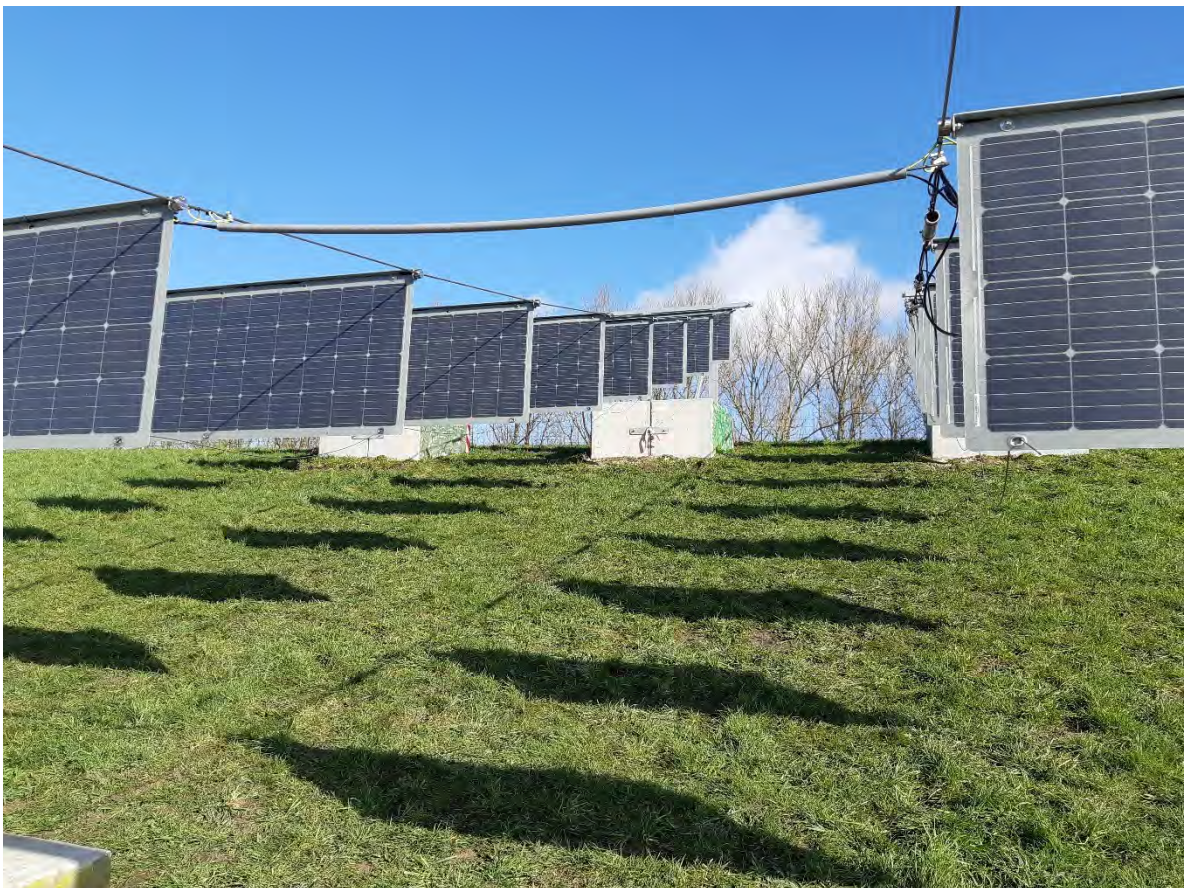
In juli 2020 is begonnen met het bouwen van de opstelling van Soltronergy op de Knardijk. De opstelling bestond uit grote betonnen blokken boven aan en onderaan de dijk. Daartussen zijn aan kabels zonnepanelen bevestigd, welke kunnen bewegen (zie foto 10).

Foto 10. Knardijk opstelling op 26 februari 2021.

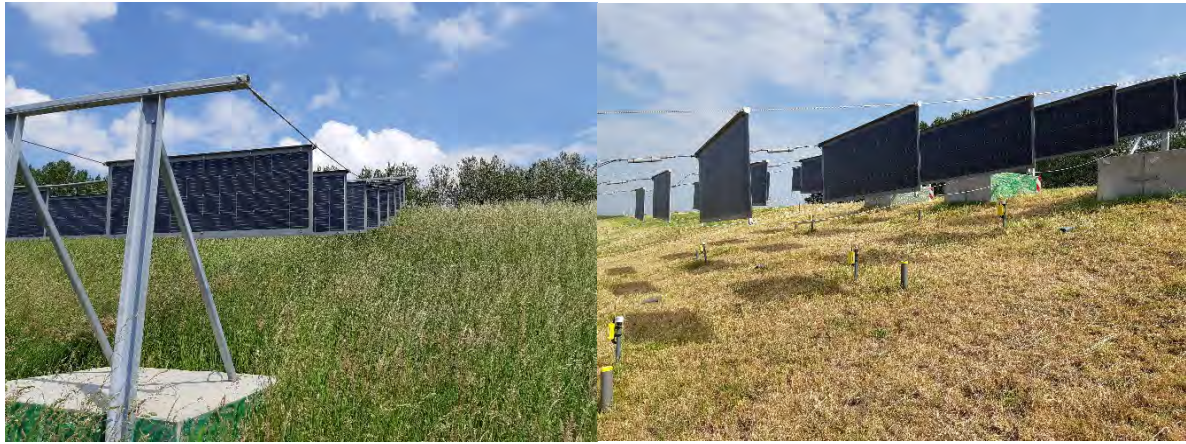
Het gras groeide prima in het voorjaar van 2021. Het dijkvak met de opstelling is door de pachter niet meer bemest met vaste mest vanwege de opstelling. In juni is het dijkvak gemaaid. Het maaien onder en naast de panelen is gebeurt met een Bucher maaibalk. Dat was geen makkelijke klus op het talud met steeds moeten bukken onder de kabels en de panelen door. De geplaatste sensoren maakten het nog lastiger.

Foto 11. Voor en na het maaien van de dijk op 3 juni 2021

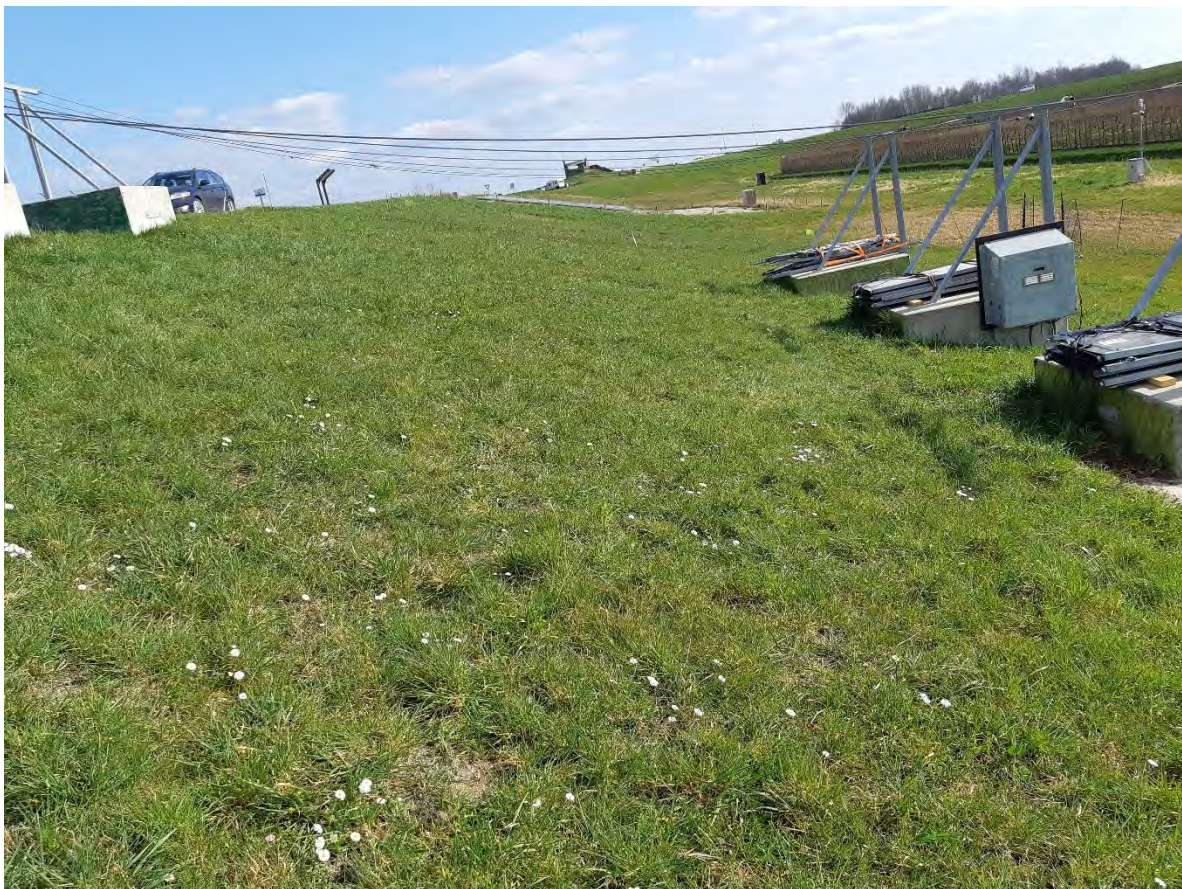
Foto 12. Het talud op 18 maart 2022. Goede grondbedekking met voornamelijk gras en o.a. madelief.

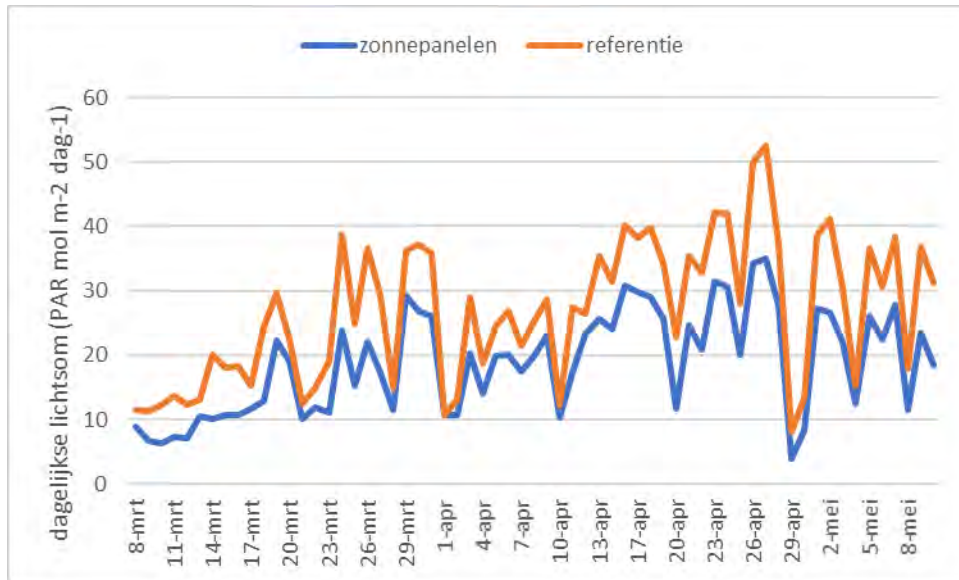
In de meetperiode was de lichtreductie op de 'donkerste gedeelten' gemiddeld 75% van referentie uitgaande van gemiddelde PAR per dag en 70% van de referentie van de referentie uitgaande van de dagelijkse lichtintegraal (DLI). Het verschil van 5% wordt veroorzaakt doordat op heel zonnige dagen in combinatie met langere dagen het verschil tussen het dag gemiddelde en de DLI groter was. Ondanks dat ontving het grootste deel van het talud ruim voldoende licht. Er zijn geen verklaarbare verschillen vastgesteld in bodemvocht en bodemtemperatuur tussen de referentie en onder de panelen.

Figuur 16. Dagelijks lichtsom PAR (mol m⁻² dag)
