Oog voor detail

Aandacht voor reparatiemethoden

ir. W.J. Bouwmeester-van den Bos,
HBG-Civiel

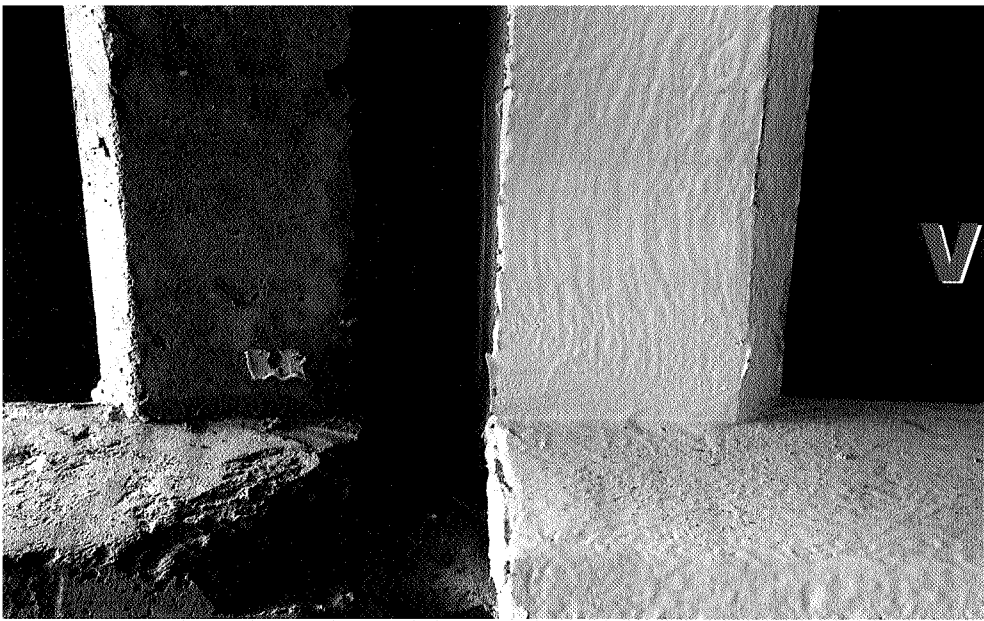
Bij het verwijderen van de bekisting komen allerlei onvolkomenheden aan het licht, zoals afgebroken hoeken en randen. Reparatie is geboden foto: Marten Sandburg/penn

Tijdens de uitvoering zijn de ogen vooral gericht op het 'grote werk': het vlechten van de wapening, het stellen van de bekisting en het storten van het beton. Als de details daarbij uit het oog worden verloren, kan het uiteindelijke resultaat tegenvallen. Bij het verwijderen van de bekisting komen allerlei onvolkomenheden aan het licht, zoals een lekkage op de aansluiting, een grindnest en afgebroken hoeken en randen. Esthetisch niet fraai, en in sommige gevallen ook een vermindering van de duurzaamheid. Dan zijn reparaties noodzakelijk om het beton zijn uiterlijk en/of duurzaamheid terug te geven.
