Hermeandering van de Keersop

Toepassen van aardkundige kennis bij beekherstel

— Arjan Koomen (Alterra)

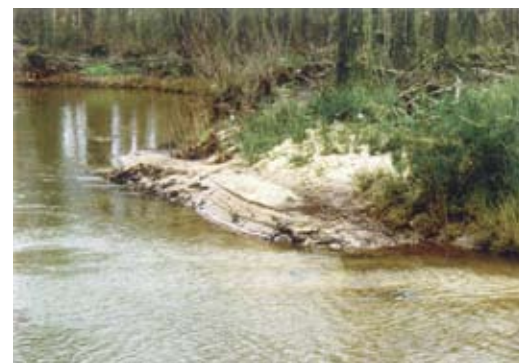
Figuur 3
Een illustratie van het effect van de piekafvoer van januari 1995 op de bedding van de Keersop: In tegenstelling tot bijna alle Nederlandse beken is de Keersop na de herstelmaatregelen weer dynamisch en meandert hij weer. Dat is ook op de foto te zien. Er is na een hoogwater sprake van afzetting van zand op de oever van de binnenbocht. Er is ook zand in de beekbedding zelf afgezet, daar heeft zich een zogenaamde pointbar gevormd. Stroomrichting beek van voor- naar achtergrond.

De impact van piekafvoeren op de bedding is groot. Een hoge winterafvoer in januari 1995 heeft laten zien hoe dynamisch een laaglandbeek kan zijn (figuur 3). Gedurende de monitorperiode waren er ook aanwijzingen voor het optreden van een seizoenseffect: in de winter wordt onder invloed van hogere afvoeren het sediment herverdeeld en bestaat de bedding voor het grootste deel uit zand en stroomribbels; in de zomer ontwikkelt zich een grote diversiteit in substraten. Dit wijst op een cyclisch proces van herverdeling en ontwikkeling naar meer diversiteit.
