# Stralingspanelen zijn ook toepasbaar bij volledig roostervloer

**PraktijkKompas van november 2002 berichtte al over stralingspanelen in biggenhokken met grotendeels dichte vloer. De panelen bleken goed te functioneren: het microklimaat was goed en er kon theoretisch 50% energie bespaard worden. Op veel bedrijven zijn de biggen echter nog op volledig roostervloer gehuisvest, veelal in combinatie met plafondventilatie. Goede reden voor Praktijkonderzoek Veehouderij om ook de mogelijkheden van stralingspanelen in dit huisvestingsysteem eens te bekijken.**

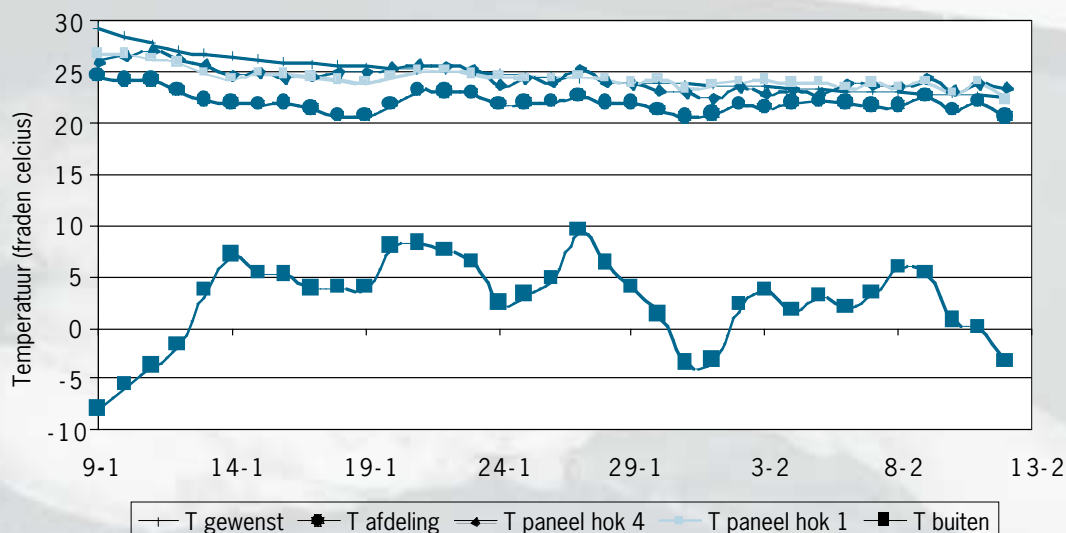
Figuur 1 geeft een mooi beeld van het klimaat in de proefafdeling gedurende een ronde begin dit jaar. Van twee hokken is de temperatuur onder de panelen weergegeven en de gewenste temperatuur. Ook de afdelingstemperatuur is weergegeven. Er valt uit op te maken dat de gewenste temperatuur in het begin van de ronde niet geheel gehaald werd, met name door de lage buitentemperaturen. De rest van de ronde en de

Figuur 1 Daggemiddelden van de temperaturen (°C) in de proefafdeling gedurende een ronde

andere ronden werd het gewenste klimaat wel bereikt. Ook is in de figuur te zien dat de afdelingstemperatuur steeds enkele graden lager ligt dan de temperatuur onder de panelen. Het lig- en mestgedrag van de dieren was zeer goed en ook de productieresultaten van de dieren waren goed.

Ook bij biggen op volledig roostervloer blijkt het systeem goed te functioneren. De ruimtetemperatuur lag gedurende de drie proefronden gemiddeld 2,2°C lager dan de temperatuur onder de panelen, waardoor een energiebesparing van circa 30% mogelijk is. Het klimaat op dierniveau was goed te noemen en het lig- en mestgedrag van de dieren was zeer goed. Zonder de afdeling ingrijpend te verbouwen biedt de toepassing van onderkomens dus goede mogelijkheden. Het belangrijkste aandachtspunt zijn de kosten van het onderkomen. De onderzochte stralingspanelen, met een geïntegreerd warm watercircuit, zijn met investeringskosten van € 16,- per dierplaats vrij duur ten opzichte van een traditioneel verwarmingssysteem dat circa € 2,- per dierplaats kost. Creatieve oplossingen zijn echter mogelijk die het systeem met onderkomens goedkoper maken.
