## Nieuwe methode voor reparatie defect riool

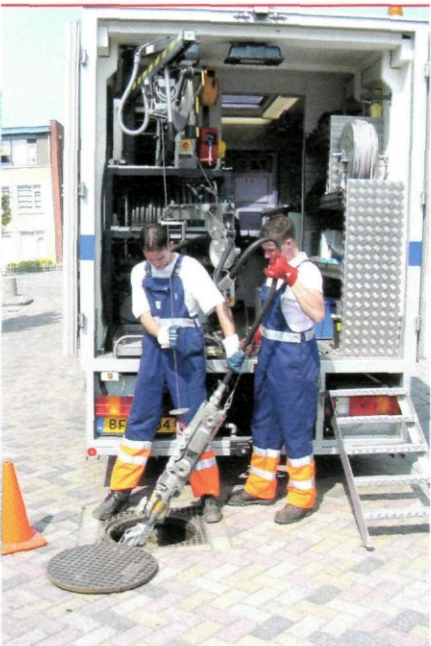
Met een takel laat men de 'freesrobot' in het riool zakken.

'freesrobot' met freeskoppen voor de voorbereidingen voor het plaatsen van een manchet, een plaatsingsballon (voor manchetten tot 500 mm) en een robotwagen (voor grotere diameters). In een monitorruimte kunnen de videobeelden gecontroleerd worden.

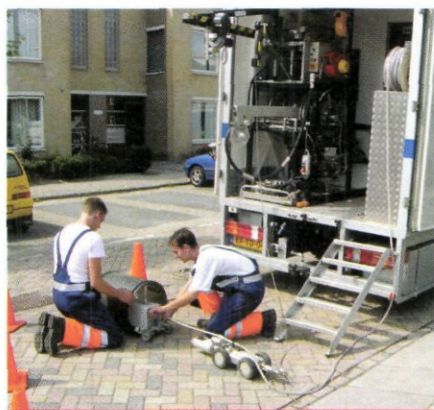
Opstelling van de camera-robot met de hulpwagen en Quick-Lock manchet.

De manchet wordt door de aangekoppelde rijdende camera op de plaats van bestemming gebracht. Door het aflaten van de lucht kan de apparatuur verder door het riool rijden. Bij gebruik van de robotwagen wordt het kliksysteem door een tandrad-as uitgedraaid. Als de manchet tegen de buiswand geklemd zit, wordt de tandrad-as ingetrokken en kan de robotwagen doorrijden.

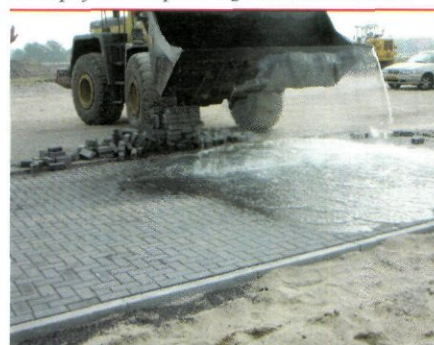
Het Aquaflow concept wordt getest met een stortbui.

Het concept kan ook gebruikt worden als infiltratievoorziening voor hemelwater. Door de ondiepe ligging van 50 cm -MV kan ook in gebieden met een hoge grondwaterstand water geïnfiltreerd worden. In vergelijking met wadi's is Aquaflow makkelijker inpasbaar en uiteindelijk ook nog begaanbaar. Als infiltratie niet mogelijk of gewenst is kan het hemelwater vertraagd afgevoerd worden.
