MUURBEGROEIING EN DE FLORA- EN FAUNAWET

B. Maes

Muurplanten dreigen ten onder te gaan aan ijverige gemeenten die hun oude muren willen herstellen. Het Beschermingsplan Muurplanten uit 1988 heeft sommigen inmiddels de ogen geopend, maar het kan nog steeds veel beter. Nog steeds verdwijnen onnodig veel muurplanten door gebrek aan kennis, weinig creativiteit en, opmerkelijk genoeg, een te veel aan geld.

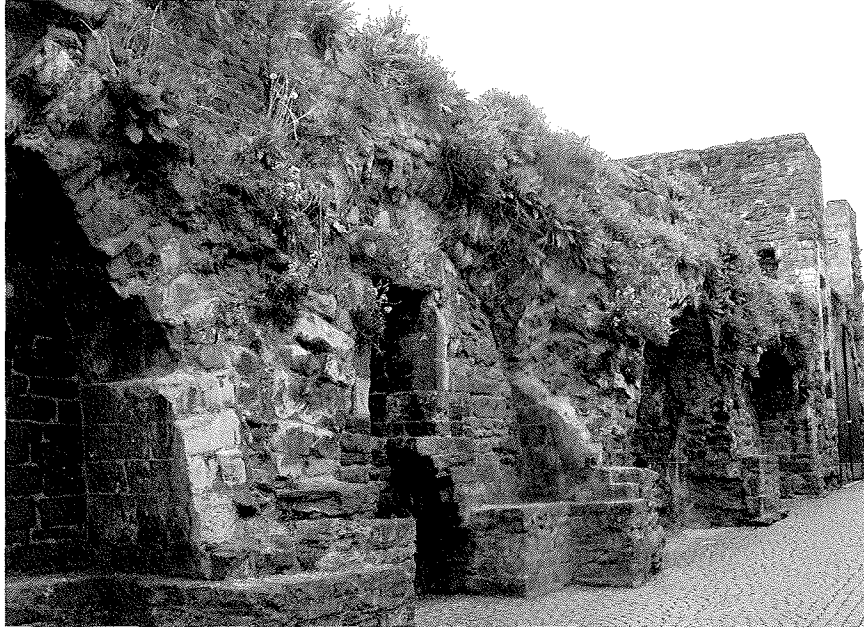
Maastricht: Lang grachtje met bloeiende Muurbloem. Geslaagde restauratie.
Foto: Bert Maes.

Bert Maes van Ecologisch Adviesbureau Maes en Piet Bakker van Bureau Verweving hebben in opdracht van het ministerie van LNV een evaluatie uitgevoerd van het muurplantenbeleid in Nederland. Daarvoor zijn verspreid in het land inventarisaties verricht van vegetaties om veranderingen na te gaan. Dit is in gemeenten gedaan die in het verleden al eens waren beschreven. Daarnaast werd een uitgebreid literatuuronderzoek verricht en werden alle provincies, een aantal gemeenten en deskundigen geïnterviewd, op ervaringen op het muurplantenbeleid van de afgelopen 12 jaar. De bescherming van bijzondere biotopen valt mede onder de verantwoordelijkheid van de provincies. In het evaluatierapport is voorgesteld om een aantal waardevolle muren aan te wijzen als Natuurmonument: de sluis-muren van Stadskanaal, delen van het Oostelijk Havengebied en het Stenen Hoofd in Amsterdam, Plomporetengracht in Utrecht, Fort Rammekens in Vlissingen, het Oude Havengebied in Den Bosch, de ommuring van het voormalige Karthuizerklooster in Roermond, het Kort- en Langgrachtje en de Preek-

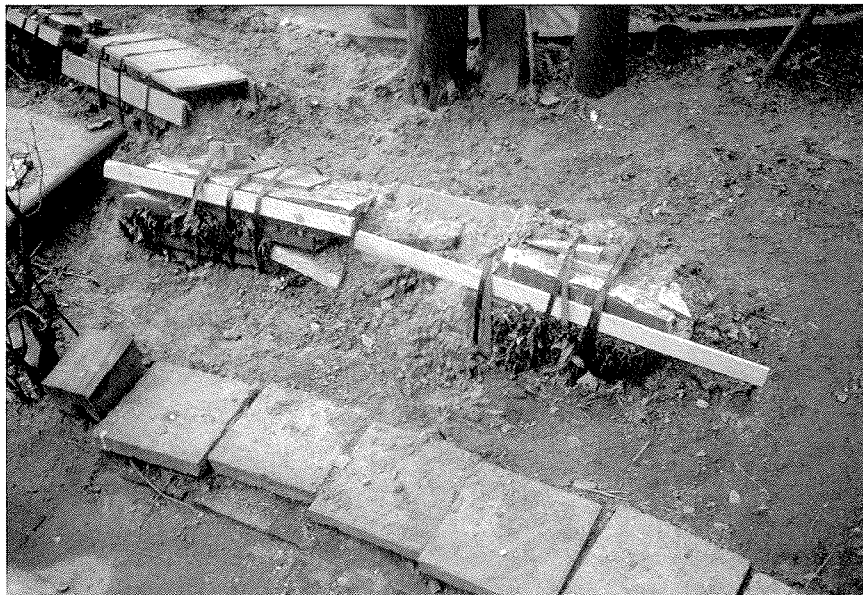
Transplantatie van Tongvarens in Utrecht. Foto: Bert Maes.

In de gemeente Utrecht is vanaf 1975 geëxperimenteerd met het transplantere-

ren van baksteenpakketten met varens. Veel aandacht werd besteed aan de juiste speciesamenstelling. Op deze wijze zijn op veel plaatsen op de grachtmuren oorspronkelijke planten en bronnen voor uitzaaï van zaden en sporen, behouden gebleven. De laatste jaren is de afdeling waterbouw in Utrecht een stap verder gegaan met behoudsexperimenten. Men heeft daarbij muurdelen van kades verspreid vervangen en delen met begroeiing gehandhaafd. Om de begroeide delen te versterken, is inwendige verankering toegepast. De methode is betiteld als de "wolkenrestauratie"methode. In Den Bosch liggen vergelijkbare plannen voor de vestingwerken op stapel.
