Trekgedrag van schieraal rondom het Zaangemaal in Zaandam. DIDSON metingen.

Rapport C018/10

IMARES Wageningen UR

Hoogheemraadschap Hollands Noorderkwartier
Postbus 130
1135 ZK Edam

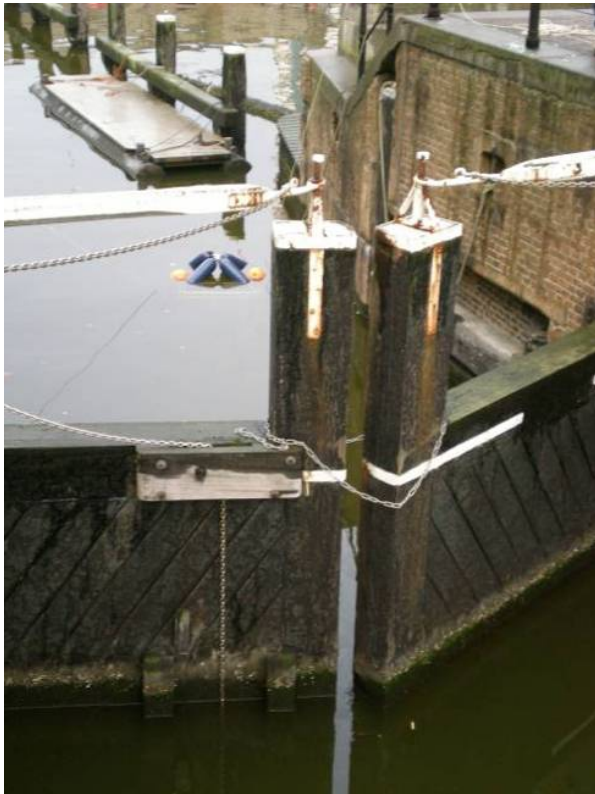
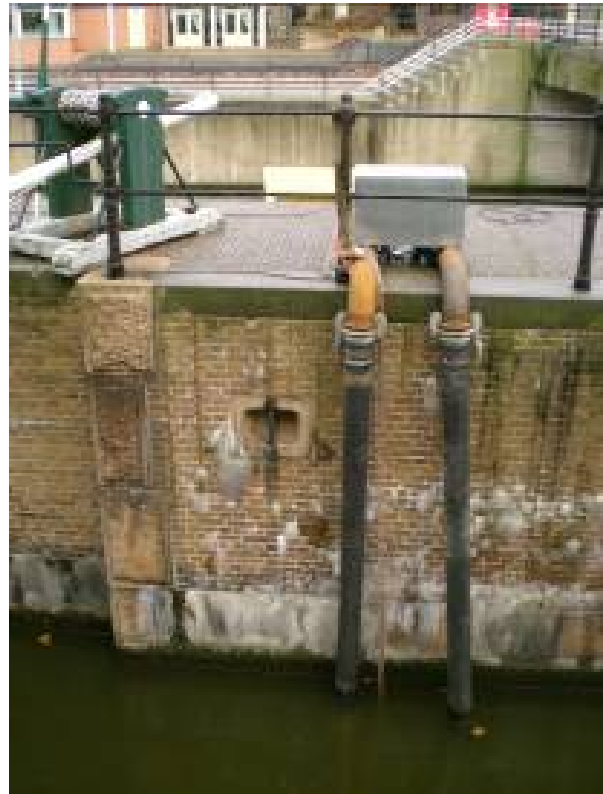
Foto 3.2. De sluisdeuren van het historisch sluisje op een kier (links), veroorzaakt door uit het sluisje gepompt water (rechts: de pomp).

Bij het inzwemmen van het complex kan een vis of het historische sluisje inzwemmen of via het gemaal gaan. Het gemaal trekt aan het water, terwijl het sluisje dit normaal niet doet. Om toch een lokstroom voor vis te vormen is naast het sluisje een pomp geïnstalleerd, dat water het sluisje uitpompt. Hierdoor loopt water het sluisje in, waarbij de sluisdeuren op een kier gezet worden. Tevens wordt op deze manier een lokstroom gemaakt (Foto 3.2).

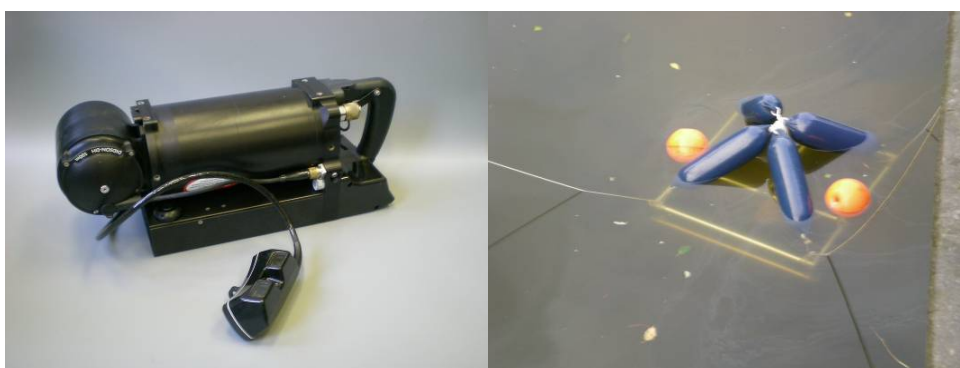
Foto 3.3. De DIDSON (links) en het frame waarmee de DIDSON in het water hangt (rechts).

Voor het vaststellen van het inzwemgedrag van de vissen is gebruik gemaakt van de DIDSON (Foto 3.3). De DIDSON staat voor "Dual frequency IDentification SONar" en is een hoge resolutie sonar die akoestiek (geluid) gebruikt om akoestische beelden mee te maken met veel meer detail dan de conventionele sonars. Met de DIDSON bestaat de mogelijkheid beelden te maken van visgedrag nabij bijvoorbeeld sluisen, turbines of visnetten in troebel water of zelfs 's nachts. Er bestaan mogelijkheden om vissen op soort te brengen en individuele lengtes van de vissen te meten. De DIDSON werkt op twee frequenties en kan beelden maken van objecten tussen 1 m en 30 m afstand van de DIDSON. De DIDSON kan met een kabel worden aangesloten op een computer en kan worden aangesloten op het elektriciteitsnet, zodat over een langere periode opnames gemaakt kunnen worden. Met deze computer kunnen instellingen van de DIDSON zoals bereik, aan en uitzetten van opnames etc. gestuurd worden. Analyse van de beelden wordt gedaan met speciaal voor de DIDSON ontwikkelde software. Met de beelden is gekeken hoeveel alen er binnen het veld van de DIDSON kwamen en hoeveel van deze alen gebruik hebben gemaakt van het sluisje. Daarnaast zijn ook andere vissen genoteerd die gebruik maakten van het sluisje.
