# INSPECTIEWIJZERS WATERKERINGEN

RAPPORT

TECHNISCHE INFORMATIE  
UITVOERING INSPECTIES

De Handreiking Inspectie Waterkeringen 2012 bestaat uit drie delen: het Organisatie deel, het Technisch deel en het Standaard Inspectieplan. Dit document is het Technisch deel. Het biedt de medewerker beheer en vooral de inspecteur, die belast is met het inspecteren van de waterkeringen, technische informatie over het uitvoeren van inspecties en het waarnemen van schades. Deze waarnemingen zijn uitgewerkt in een 60-tal inspectiewijzers.

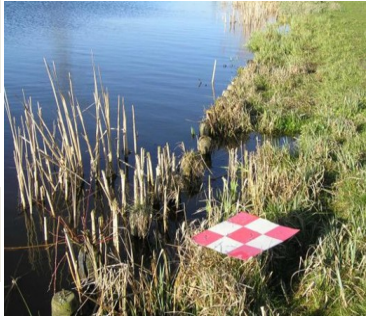
| Waarneming - wat zie ik? | De rietkraag vertoont lokaal gaten of een geringere verdichting. Bij ziekte of verontreiniging kunnen de planten een andere kleur hebben dan gezonde exemplaren. | |
| Oorzaak van de schade | Golfslag (met drijfvuil, hout), verontreiniging, vernieling, ziekte, vraat. | |
| Risico & ontwikkeling | Riet zorgt voor golfbreking van de oever. Bij een slechte conditie of afwezigheid van het riet kan de oever gemakkelijker eroderen, en daarmee de stabiliteit en of functie van de kering aantasten. | |

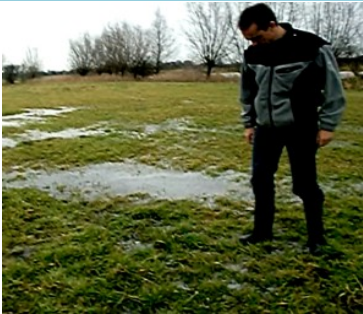
| Waarneming - wat zie ik? | Er staat water op de grasmat. Bij sterke kwel / piping kan de grasmat meeveren (hoogwater). | |
| Oorzaak van de schade | 1. Lekke leidingen/slecht afgewerkte drains. 2. Verzadiging dijklichaam 3. kwelstroom en/of piping door verval over de kering. | |
| Risico & ontwikkeling | Langdurig water op de grasmat tast de kwaliteit van het gras aan en daarmee de bekleding. Uitspoelen van materiaal mogelijk. | |

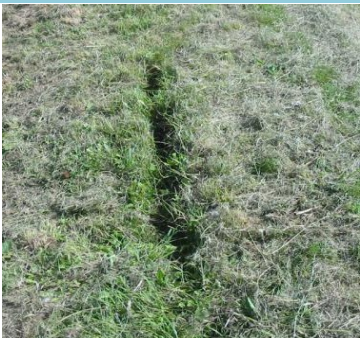
| Waarneming - wat zie ik? | Krimscheuren zijn mogelijk op meerdere plekken zichtbaar. Grotere scheuren parallel aan de kering kunnen (het begin van) een afglijdingsvlak zijn (kering zelf), of scheuren haaks op de kering kunnen een verzakking aantonen (ondergrond). | |
| Oorzaak van de schade | Verdroging (krimscheuren), afschuiven. | |
| Risico & ontwikkeling | Kleine (krimp)scheuren moeten worden gemonitord. Zeker veenkades in droge zomer zijn gevoelig voor afschuiven en krimscheuren zijn een eerste indicatie. Bij grote scheuren moet de oorzaak worden achterhaald. Droogtegevoelige regionale keringen kunnen in hun geheel afschuiven door de waterdruk. Rivierdijken kunnen bezwijken door afglijdingen tijdens hoogwater. | |

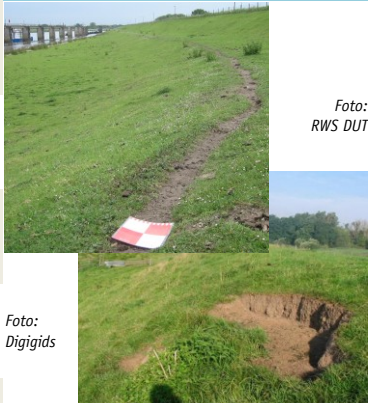
| Visueel inspecteren | | |
|---|---|---|
| Waarneming - wat zie ik? | Vertrappen door vee gebeurt meestal bij de openingen van hekken, waar lokaal niet alleen de grasmat volledig is vernield, maar ook de onderliggende grond is omgewerkt. | <p>Foto:<br/>RWS DUT</p> <p>Foto:<br/>Digigids</p> |
| Oorzaak van de schade | Vertrappen van de grasbekleding door vee. | |
| Risico & ontwikkeling | Afhankelijk van de locatie kan de vertrapping leiden tot afspoeling van grond en uiteindelijk grotere schade aan de gehele kering. | |

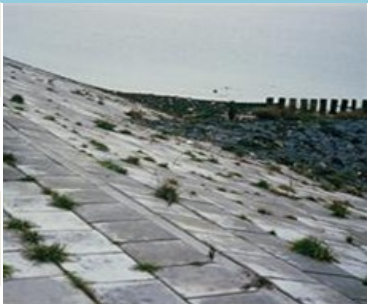
| Waarneming - wat zie ik? | Het materiaal van de opsluitband is beschadigd. Steen: verbrokkeld. | |
| Oorzaak van de schade | Conditie materiaal, belasting (golfwerking). | |
| Risico & ontwikkeling | Bij voortschrijdende schade kan de opsluitband de stabiliteit van de opgesloten stukken niet meer garanderen en kan er hier schade ontstaan. | |

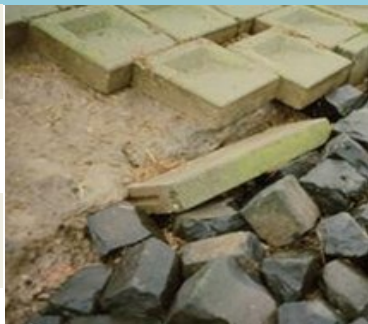
| Waarneming - wat zie ik? | De opsluitband is weg. Deze ligt mogelijk wel in de buurt van de schade. | |
| Oorzaak van de schade | Golfwerking (golfslag, golfploop), verzakking, houtrot bij voorkomen teenschotten. | |
| Risico & ontwikkeling | Stabiliteit en structuur overige bekleding kan verder worden aangetast. | |

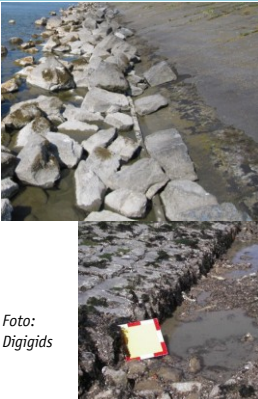
| Waarneming - wat zie ik? | Lokaal ontbrekende stenen, mogelijk met gaten in het onderliggend grondlichaam. | <div>Foto:<br/>RWS DIJG</div> <div>Foto:<br/>Digigids</div> |
| Oorzaak van de schade | Erosie steenbekleding door golfklappen, stroming (toplaaginstabiliteit), afschuiving, materiaaltransport. | |
| Risico & ontwikkeling | Uitspoeling grond, instabiliteit duinfront / kering. | |

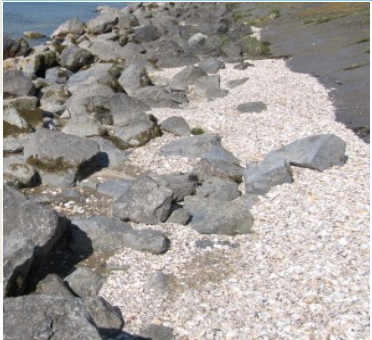
| Waarneming - wat zie ik? | Het inwasgrind tussen de stenen is (gedeeltelijk) verdwenen. | <p>Foto: RWS DIJG</p> |
| Oorzaak van de schade | Foutief ontwerp, foutieve uitvoering of erosie ondergrond waardoor het inwasgrind tussen de stenen (gedeeltelijk) is verdwenen. | |
| Risico & ontwikkeling | Golfwerking kan dieper tussen de stenen penetreren en grond wegspoelen. Hierdoor kunnen de stenen verzakken en uiteindelijk ook uitspoelen. | |

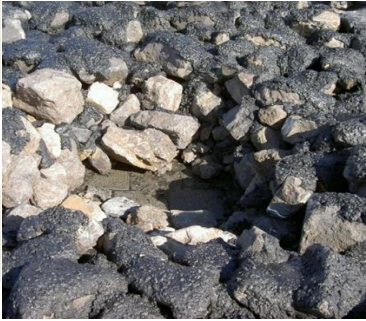
| Waarneming - wat zie ik? | Lokaal ontbreken stenen en penetratie waardoor onderlaag zichtbaar is. | |
| Oorzaak van de schade | Foutief ontwerp of gebrekkige penetratie waardoor golfbelasting schade veroorzaakt. | |
| Risico & ontwikkeling | Zanddichtheid is bij een gat niet meer gegarandeerd. Uitspoelen van de ondergrond door golven leidt mogelijk tot groter gat, zodat de bekleding faalt en de gehele waterkering gevaar loopt. | |

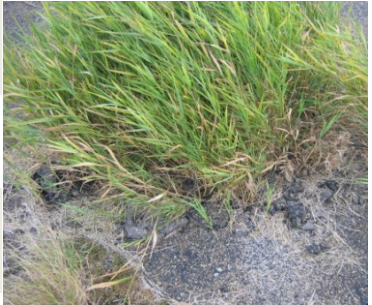
| Waarneming - wat zie ik? | De begroeiing wortelt in of door de bekleding. Maak onderscheid in begroeiing <b>op</b> de bekleding (zoals mos), begroeiing <b>in</b> of <b>door</b> de bekleding (zoals gras, riet of zelfs struiken en bomen). | |
| Oorzaak van de schade | Vocht in scheuren of poreus asfalt maakt doorworteling mogelijk. | |
| Risico & ontwikkeling | Bij begroeiing <b>op</b> de bekleding zijn de wortels op zijn hoogst aan het oppervlak gehecht: niet ernstig. Doorgroeiing in een WAB-bekleding duidt op vocht in het asfalt: ernstig. Planten zijn voor OSA geen probleem. Struiken en bomen die door de bekleding groeien drukken de bekleding uiteen: ernstig: leidt tot gaten. | |

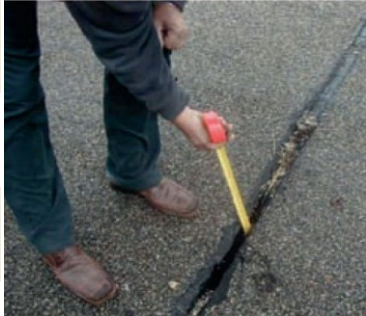
| Waarneming - wat zie ik? | Een dwars op de dijk of eventueel evenwijdig met de dijk-as lopende rechte spleet. De openstaande naad kan gevuld zijn met mastiek (voegvulmiddel van eerdere reparatie), sediment of begroeiing. | |
| Oorzaak van de schade | Naden in asfaltbekledingen zijn onvermijdelijk bij het in fasen aanleggen van de bekleding. Door temperatuursinvloeden en ongelijke zettingen van het dijklichaam kunnen ze open gaan staan. | |
| Risico & ontwikkeling | Een openstaande naad is een verzwakking. Als de naad geheel open staat, kan zand uit de ondergrond uitspoelen, wat kan leiden tot bezwijken van de gehele bekleding. Niet repareren kan leiden tot toename van de schade in de winter door vorst. | |

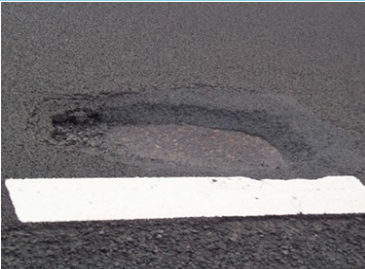
| Waarneming - wat zie ik? | Gat in het wegdek, door één of meerdere asfaltlagen. Soms is grondlichaam te zien. Na regen blijft een plas staan. | |
| Oorzaak van de schade | Verdichting ondergrond, mechanische belasting, uitspoeling ondergrond, materiaalzwakte. | |
| Risico & ontwikkeling | Een gat is een direct risico voor de gebruiker van de weg. Een gat in de bekleding van een kering zal uiteindelijk groter worden en grondmateriaal kan eroderen. | |

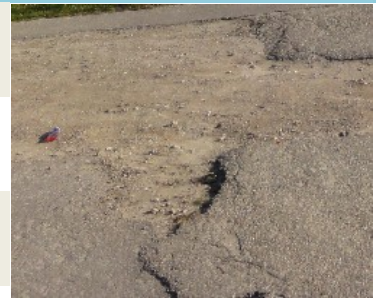
| Inspectiewijzer 43      Wegen: oneffenheden | |
|---|---|
| Kenmerken schade | hobbels      scheuren |
| Toelichting | gaat vaak samen met rafeling, scheuren, spoorvorming, verzakking of opbolling |

| Visueel inspecteren | |
|---|---|
| Oorzaak van de schade | Verdichting ondergrond, mechanische belasting, uitspoeling ondergrond, materiaalzwakte, vorst. |

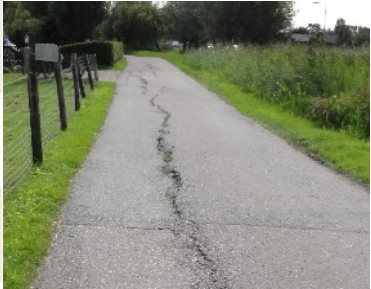
**Inspectiewijzer 45****Wegen: scheuren**

| Waarneming - wat zie ik? | Scheuren in het wegdek. Bekijk de diepte van de scheur. Loopt deze helemaal door het wegdek? | |
| Oorzaak van de schade | Zetting, verzakking door afschuiven, vorstschade. | |
| Risico & ontwikkeling | Scheuren kunnen het profiel van de weg verslechteren en groter worden, waardoor gaten ontstaan. Dit is een direct risico voor de weggebruiker. Door een scheur kan het materiaal van de kering uitspoelen. | |

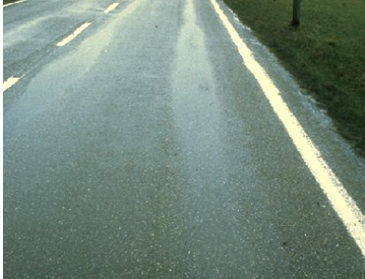
| Waarneming - wat zie ik? | Lijnvormige depressie in het asfalt, veelal samen met kleine scheuren en rafeling en een opbolling tussen de twee sporen in. | |
| Oorzaak van de schade | Mechanische belasting, mogelijk ook door verzwakking van het asfalt. | |
| Risico & ontwikkeling | Sterke spoorvorming is een risico voor het verkeer. Spoorvorming veroorzaakt een preferente stroombaan bij zware neerslag en daar waar het (geconcentreerde) water de weg afloopt, kan erosie van het talud optreden. | |

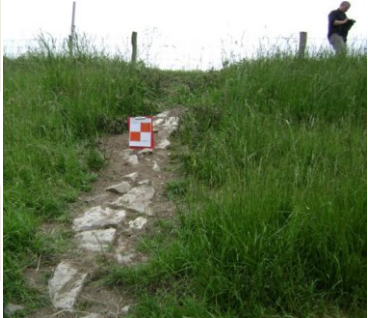
## Inspectiewijzer 50 Kabels en leidingen: schade afdekbekleding

| Waarneming - wat zie ik? | De ligging van de kabel of leiding is duidelijk zichtbaar. Doordat grond is teruggebracht in de sleuf kan deze uitsteken boven het talud/maaienveld van de kering. | |
| Oorzaak van de schade | Een in de kering aangebrachte kabel of leiding is niet goed afgewerkt. | |
| Risico & ontwikkeling | Een kabel of leiding parallel aan het talud met opengewerkte grond is een preferentie stroombaan voor neerslag, waardoor grond van de kering kan spoelen. | |

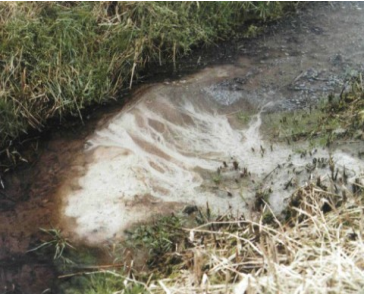
| Waarneming - wat zie ik? | In de slootbodem treed een verkleuring van het water op. In sommige (ernstige) gevallen wordt materiaal uit de kering meegevoerd (zand). | |
| Oorzaak van de schade | Piping, mol- of rattengangen. | |
| Risico & ontwikkeling | Wanneer piping gepaard gaat met de uitspoeling van zand onder of in de kering, kan tijdens hoogwater de stabiliteit van de kering zeer snel verslechteren. | |

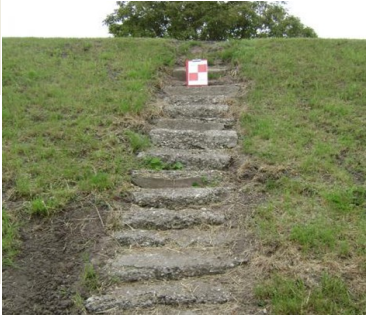
| Waarneming - wat zie ik? | De trap zelf is in slechte staat. Langs of onder de trap is schade aan de bekleding van de kering. Het grondlichaam van de kering is zichtbaar. | |
| Oorzaak van de schade | Golfwerking, afspoeling, betreding. | |
| Risico & ontwikkeling | Verdere verslechtering van de conditie van de bekleding van de kering. De trap wordt een zwakke plek. | |

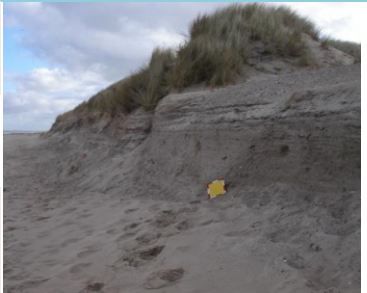
| Waarneming - wat zie ik? | Steile kanten en bressen. Het zand heeft niet de normale glooiende helling. | |
| Oorzaak van de schade | Storm, erosie door golven en stroming. Ondergraving van het talud. | |
| Risico & ontwikkeling | Voor het vastgehouden kusttype kan de waterkerende functie zijn aangetast doordat er grond is verdwenen en daarmee waarschijnlijk het noodzakelijk kerend vermogen. Een steil talud kan een direct risico vormen voor wandelaars etc. Zeker bij hoge en steile taluds kunnen deze bezwijken of verzakken, terwijl er iemand dicht in de buurt is. | |

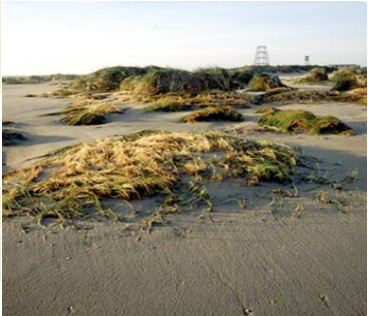
| Waarneming - wat zie ik? | Er is geen aaneengesloten begroeiing met helmgras. Lokaal of over grotere stukken of in lijnvormige strook (paadje) is het helmgras verdwenen of in slechte staat (geknakt, afwijkende kleuring). | |
| Oorzaak van de schade | Verdroging, ziekte, vraat door beesten / insecten, vertrapping (mens). | |
| Risico & ontwikkeling | Bij het ontbreken van helmgras kan het duin vrij gaan stuiven. Hierdoor wordt meer of minder zand vanuit de kuststrook ingevangen. De hoogte en daarmee de kerende functie van het duin kan mogelijk worden aangetast. | |

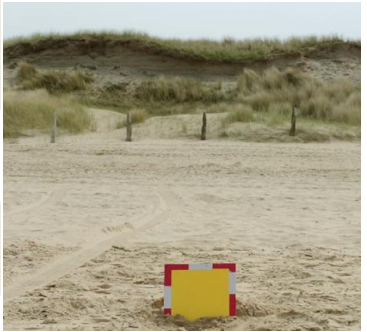
| Waarneming - wat zie ik? | Door verstuing ontstaat ter plaatse komvorming en wordt elders het zand weer gedeponeerd. Duinen verstuingen altijd. Om een goed beeld te krijgen of een verstuing schadelijk is, is vaststellen van het kusttype belang: belangrijkste typen zijn een vastgehouden, paraboliserend of gekerfd kusttype. | <p style="text-align: right;">Foto: Digigids</p> |
| Oorzaak van de schade | Verdwenen of beschadigd helmgras. Ontwortelde struiken. Algemeen: de bescherming van het duin is aangetast. | |
| Risico & ontwikkeling | Door het verstuingen van een duin kan de hoogte en daarmee de kerende functie van het duin worden aangetast. Schadelijkheid is afhankelijk van het kusttype. | |

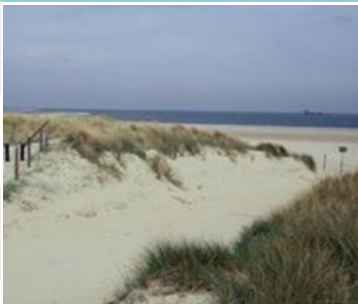
| Waarneming - wat zie ik? | De duinovergang is niet meer op de gewenste hoogte. Een gedeelte kan op het strand zijn gegleden / verzakt of aansluitend weer zijn verstuift of door de zee zijn geerodeerd / afgevoerd. | |
| Oorzaak van de schade | Als gevolg van erosie aan de duinvoet kunnen duinovergangen verzakken. | |
| Risico & ontwikkeling | Door afname hoogte van de duinovergang kan de hoogte en daarmee de kerende functie van het duin worden aangetast. Golfloop kan gemakkelijker het achterland bereiken. Bij toename van de hoogte raakt de duinovergang gestremd. | |

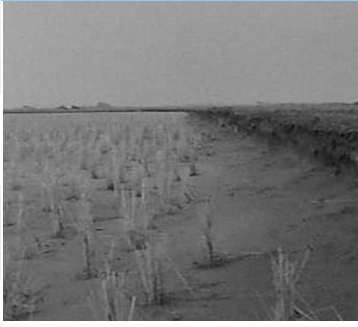
| Waarneming - wat zie ik? | Er is geen aaneengesloten bedekking. Lokaal of over grotere stukken of in lijnvormige strook (paadje) zijn riet-/stropoten verdwenen of in slechte staat (geknakt, vergeeld). | |
| Oorzaak van de schade | Verdroging, ziekte, vraat door beesten / insecten, vertrapping (mens). | |
| Risico & ontwikkeling | Bij het ontbreken van riet / stro kan het duin vrij gaan stuiven of wordt er minder zand vanuit de kuststrook ingevangen. De hoogte en daarmee de kerende functie van het duin kan worden aangetast. | |
