Toetsing van de penetratie van gietasfalt in  
breuksteen

Projectnummer : e120137601  
Offertenummer en datum : o120484/ov/rda 10-05-2012  
Titel rapport : Toetsing van de penetratie van gietasfalt in breuksteen  
Status rapport : Definitief

Naam opdrachtgever : Deltares  
Adres : Postbus 177  
Plaats : 2600 MH DELFT  
Naam contactpersoon : de heer ir. M. Klein Breteler  
Datum opdracht : 11-05-2012  
Kenmerk opdracht : 1206424-018-HYE-0001

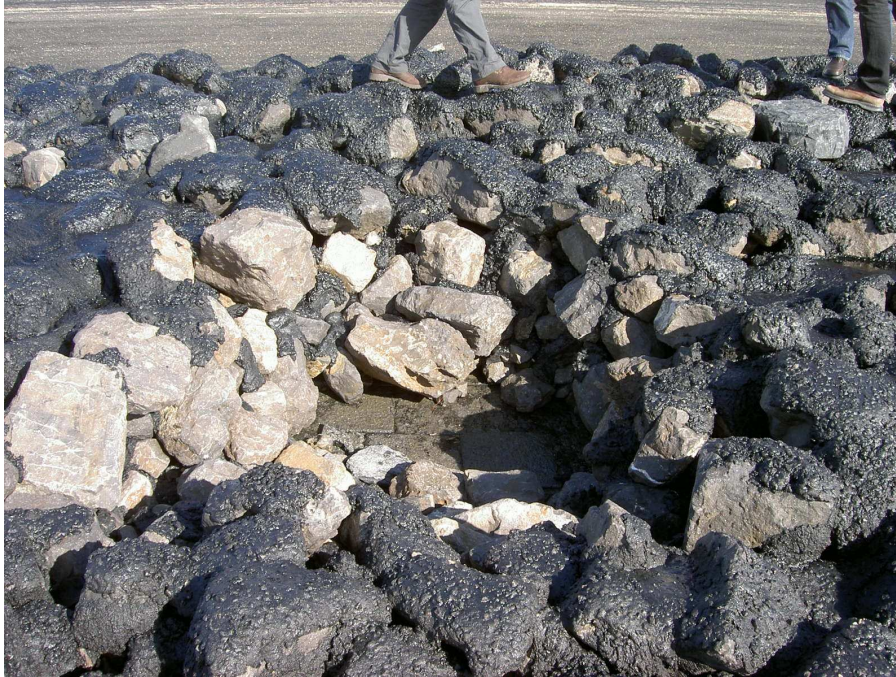
*Figuur: Voorbeeld van gat in gepenetreerde breuksteenbekleding. De onderlaag, een oude steenzetting, is zichtbaar.*

Deze tekortkoming leidt ertoe dat de bekleding onvoldoende zal functioneren: de onderlaag, veelal een geotextiel, kan gemakkelijk beschadigd raken door de losse breuksteen in het gat. Daardoor kan erosie van de ondergrond gaan optreden: de bekleding faalt, met mogelijk ernstige consequenties voor de dijk als geheel.
