Op veel boerenbedrijven worden asbesthoudende dakplaten vervangen. De fiscus werkt mee en sommige aannemers profileren zich ermee. Een prima tijd dus om ermee aan de gang te gaan, al moeten de akkerbouwers zich wel goed voorbereiden, aldus DLV.

# Vervangen asbestdak

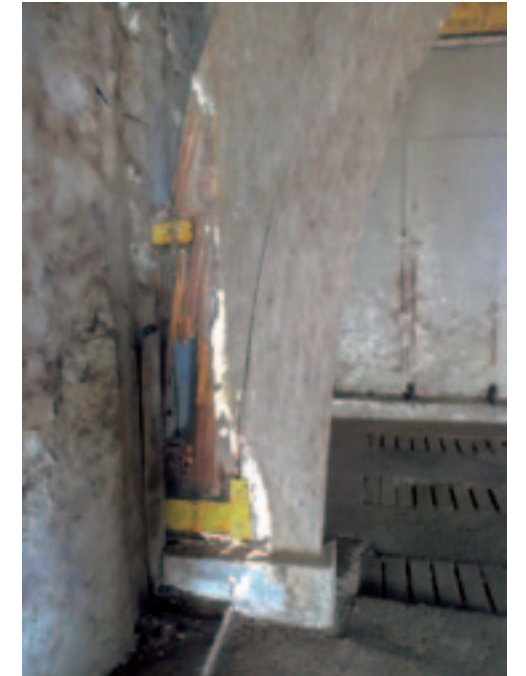
### ^ Controleer elk spant

Met pur bespoten spanten zijn soms rotter dan verwacht.

Een ander onderdeel dat dikwijls voor meerkosten zorgt, is de onderconstructie. Allereerst kunnen de gordingen rot zijn of kan er houtworm inzitten. Ook moeten ze passen bij het gewicht van de nieuwe dakbedekking, eventueel vermeerderd met zonnepanelen. Voor bedekking met sandwichpanelen moet de onderconstructie vlak zijn – bij golfplaten speelt dat nauwelijks een rol. DLV constateert dat de randbalk, zowel aan de zijgevel als op de kopgevel, dikwijls hoger ligt dan de gordingen zelf. Dit ontstaat vooral als het rachelwerk van

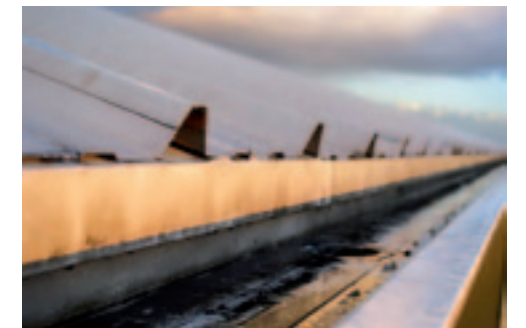
### ^ Dikkere plaat

Door een dikkere plaat komt de dakbedekking veel hoger dan de goot te liggen. Water kan vervolgens over de goot heen lopen.
