# **RIJKSINSTITUUT VOOR VISSERIJONDERZOEK**

**Rapport:** TO 91-06  
Veiligheid in de Zeevisserij  
5 Technische Voorzieningen

# **veiligheid in de zeevisserij**

**Vijf technische voorzieningen voor veilige werkomstandigheden aan boord van boomkorkotters**

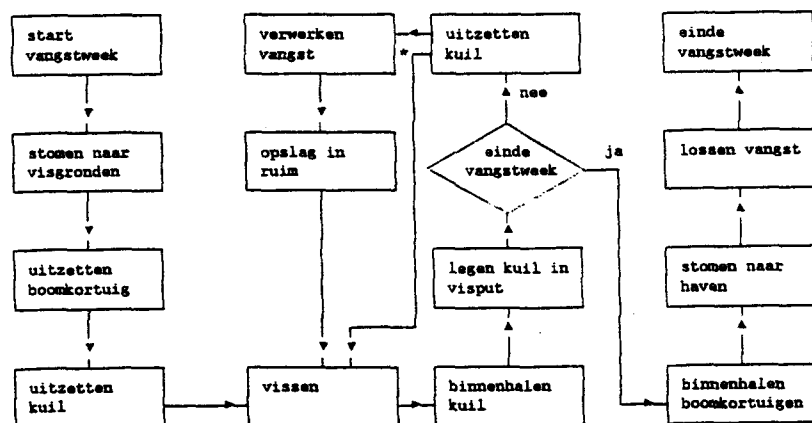
Om inzicht te krijgen in de ongevalsfactoren van de geselecteerde ongevalstypen is een gedetailleerde taakanalyse uitgevoerd die toegespitst is op de relevante gebruiksomstandigheden. Het schema van de werkzaamheden op de gemiddelde nederlandse boomkorkotter is weergegeven in figuur 2

Schema taakanalyse normale procedure

Zie fig 2 en bijlage 1

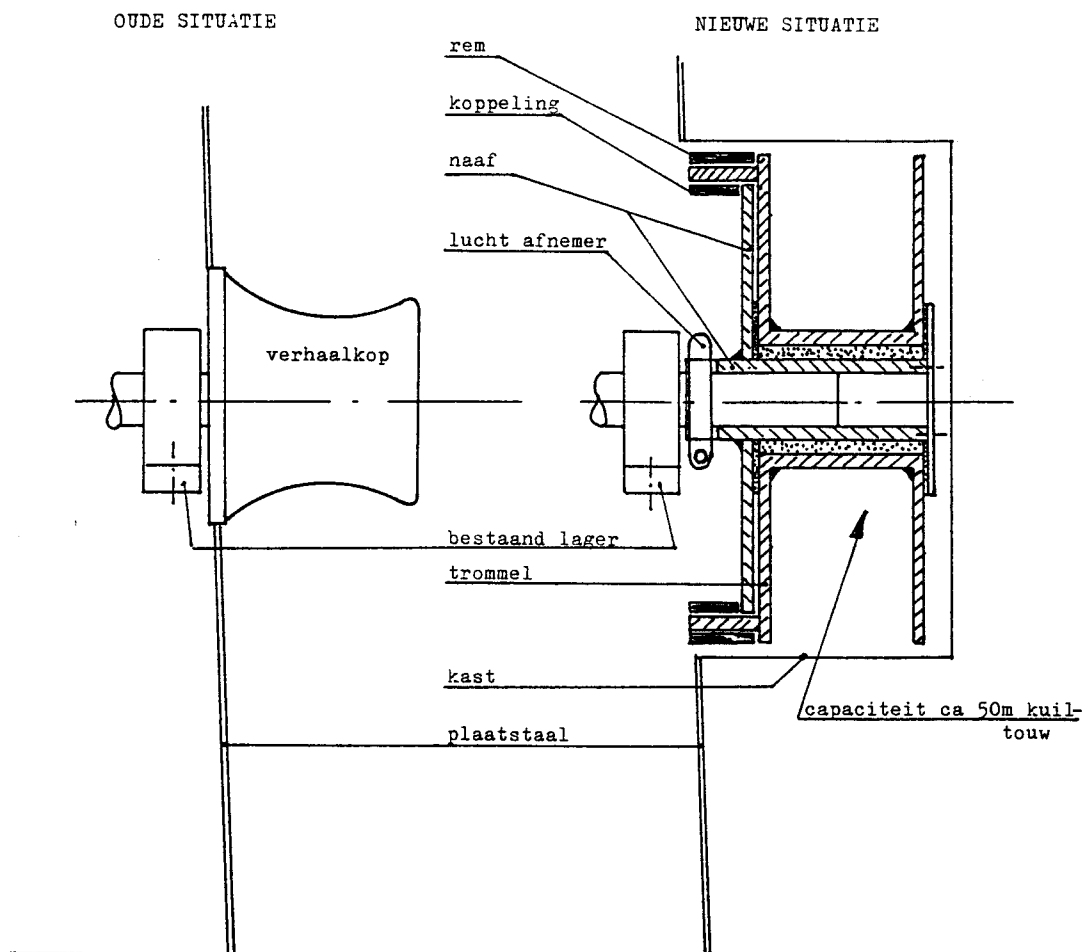
VERHAALKOP ELIMINATIE.

met jompertrommels voor algemeen  
scheepsgebruik.

- verhaalkop wordt gedemonteerd
- plaatstaal wordt aangepast
- de naaf met luchtafnemer wordt gemonteerd als verhaalkop
- trommel met koppeling en rem monteren
- kast uit plaatstaal of kunststof

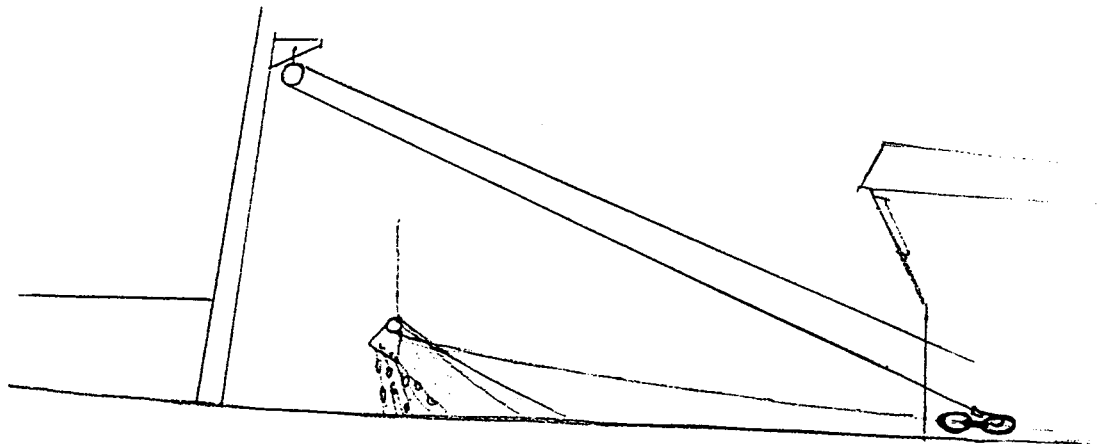
## 1a Kuiltouw in een keer op de trommel

- oog in kuiltouw wordt in hulptrommelhaak gepikt
- het voorste gedeelte van het kuiltouw wordt ontkoppeld en vastgemaakt aan een bolder , dit voorkomt dat de kor gaat draaien
- de kuil wordt in één keer aan dek gehesen

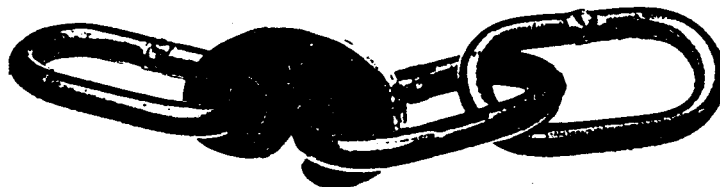
An instance of combinations:

E 70/1 means that in the G-hook is 1 pcs A 200 3/4" oval ring.  
E 75/1 means that in the Recessed Link is 1 pcs A 200 3/4" oval ring.

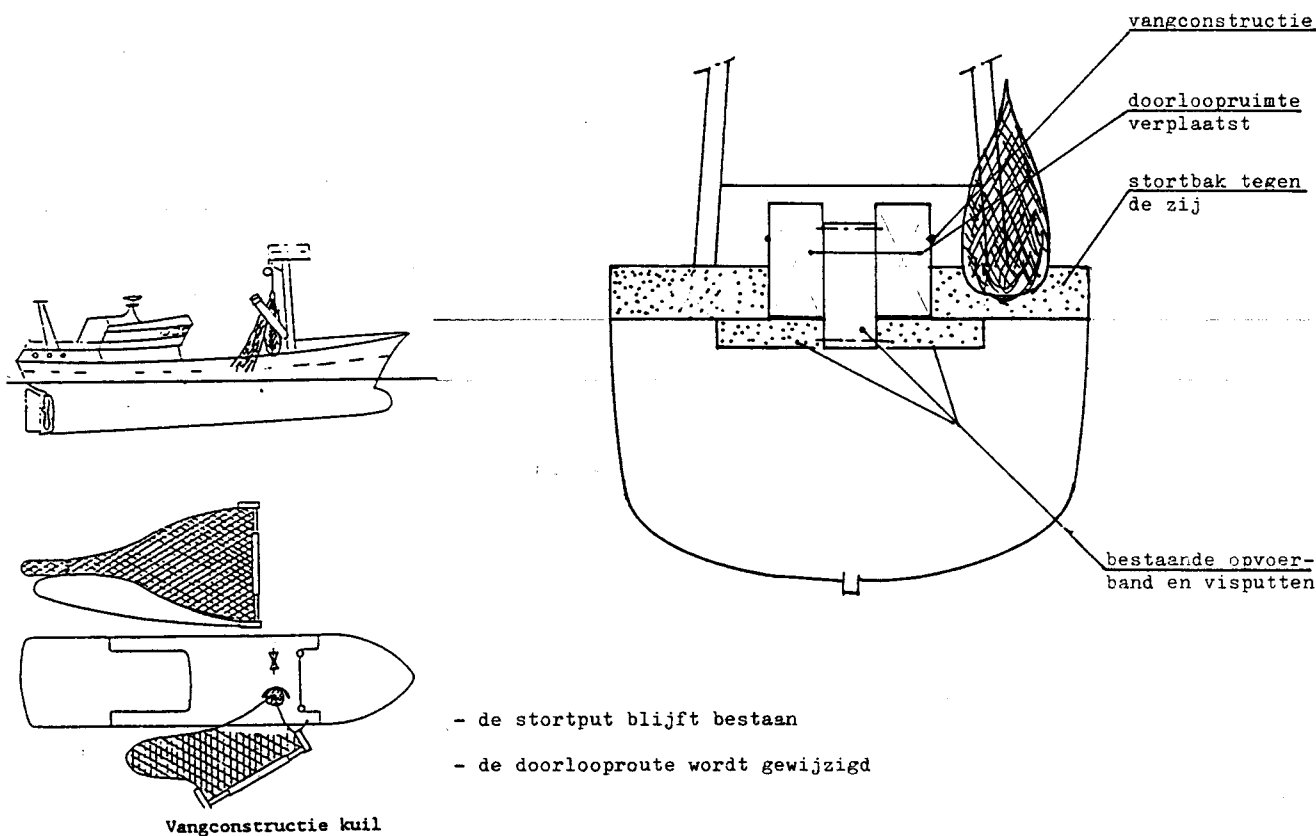
Het bijzondere van de nieuwe constructie is, dat de doorloopruimte, om van het dek het bakdek te bereiken, is verplaatst van de zij naar het midden, zoals de tekening aangeeft.

Tijdens gesprekken met de visserij (schippers kottervloot) is gebleken dat een vangconstructie voor de kuil een belangrijke veiligheidsverbetering zou kunnen zijn temeer daar de nieuwe constructie voorkomt dat mensen tussen de naar binnen slingerende kuil en delen van het schip bekneld kunnen raken. Beknelling tussen naar binnenslingerende kuil en delen van het schip heeft in het verleden aanleiding gegeven tot zeer ernstige ongelukken.

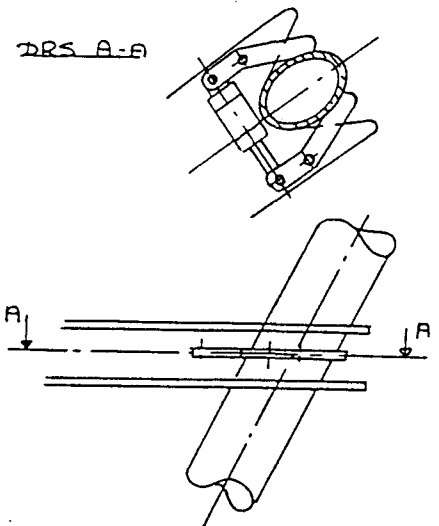
Kleminrichting gieken

MEERDERE OPTIES MOGELIJK

- 1- instelbare tuidraden
- 2- gewijzigde portaal mast
- 3- vastzetinrichting

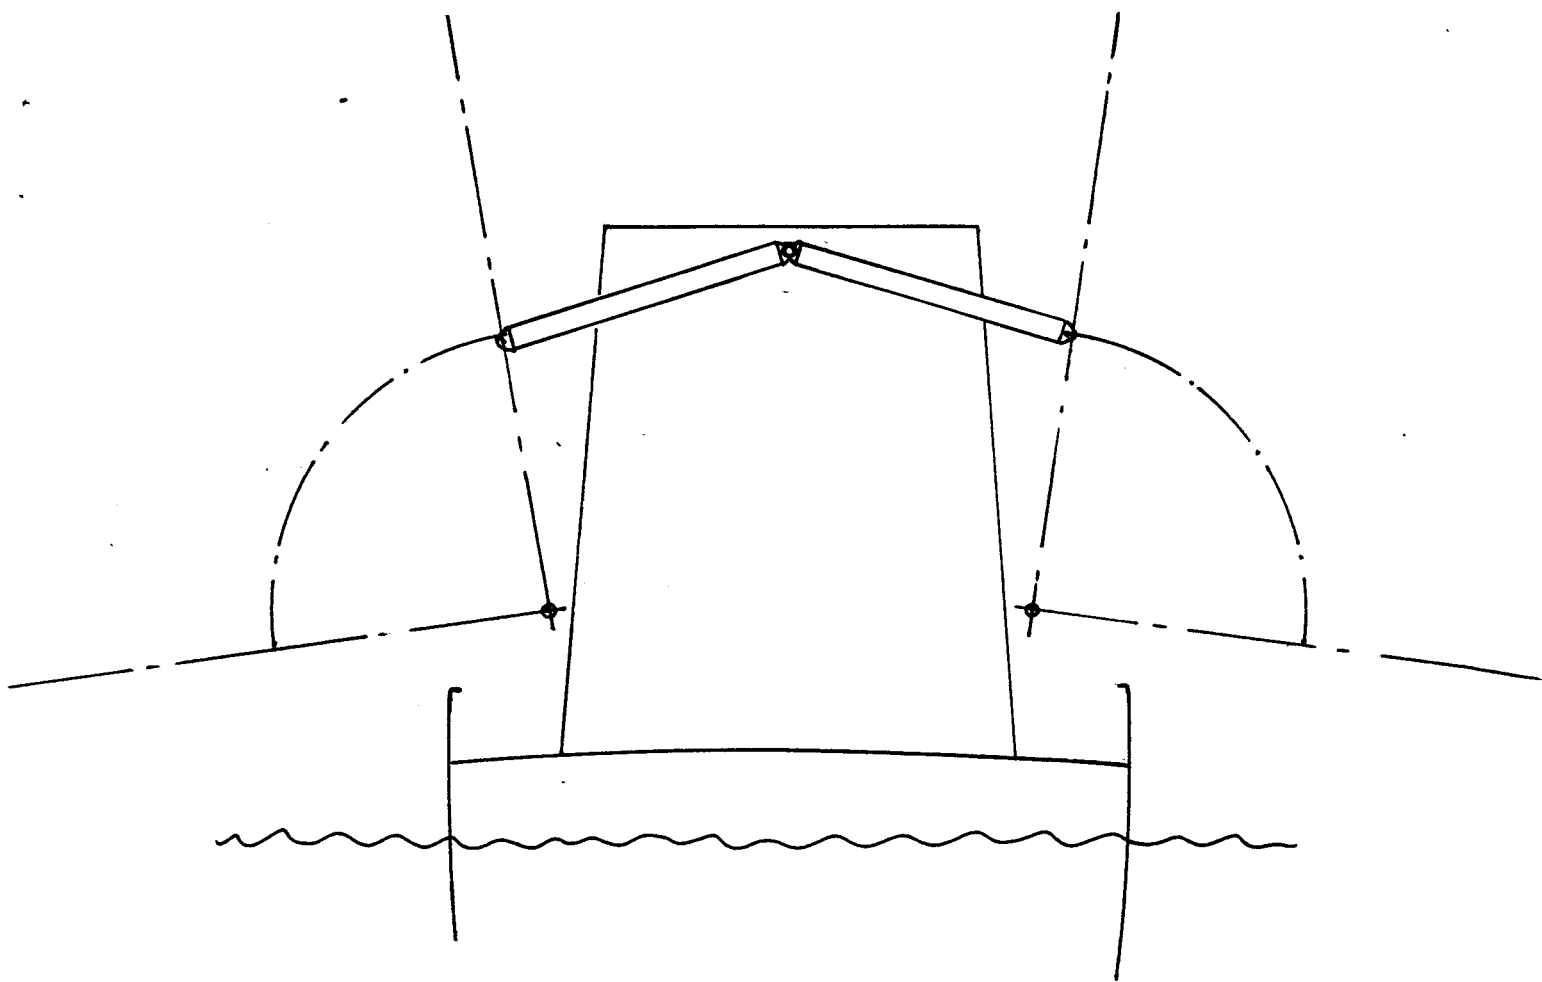
Hydraulisch verstelbare gieren.  
Trekkracht cilinders.

voor hydraulisch schema zie,  
bijlage 11.

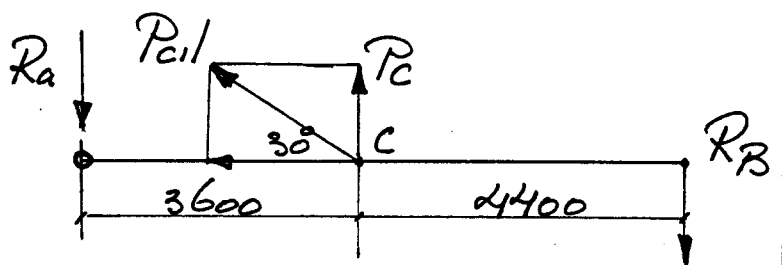
gew tuig 12 ton.  
gew giek 5 ton  
gew blok 1 ton.

Totaal 18 ton =  $P_C$   $P_{cil} = 18\sqrt{3} = 31,17 \text{ ton} \rightarrow 32 \text{ ton}.$

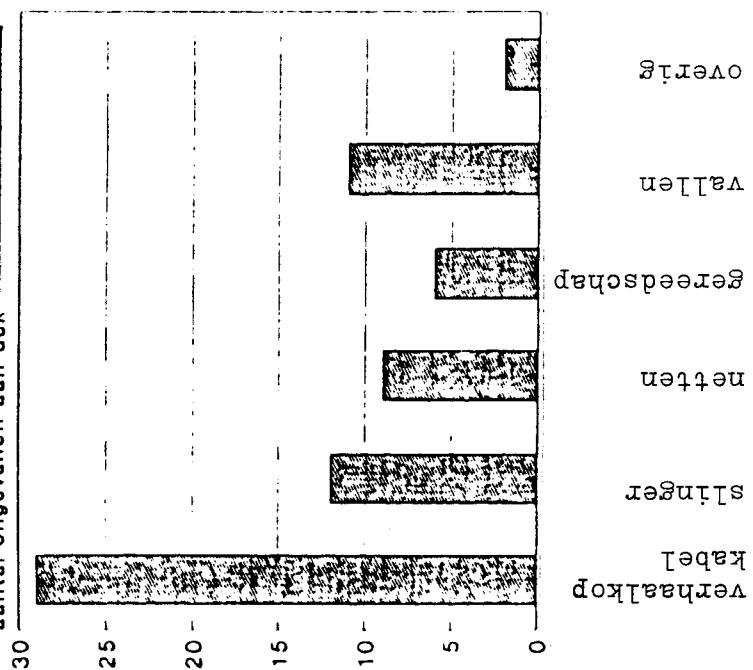
aantal ongevallen aan dek

ongevalstype

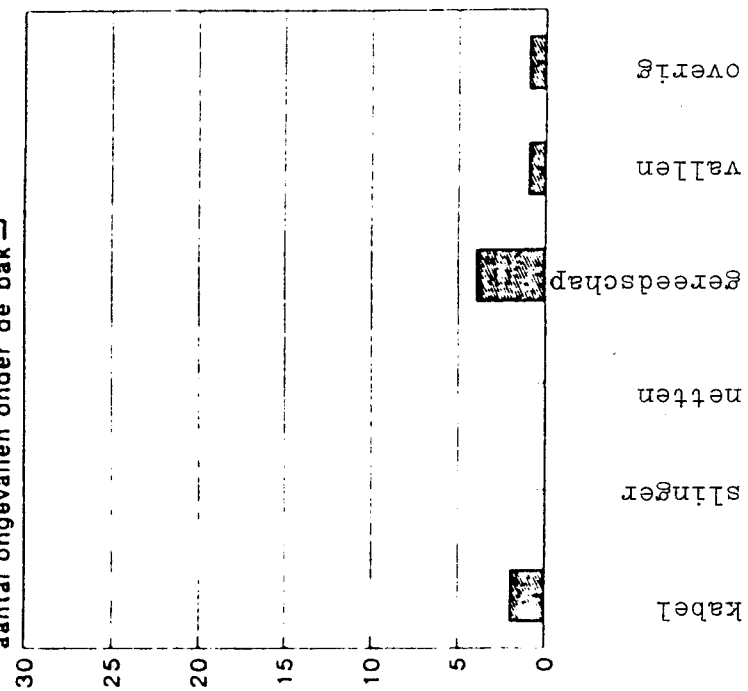
aantal ongevallen onder de bak

ongevalstype

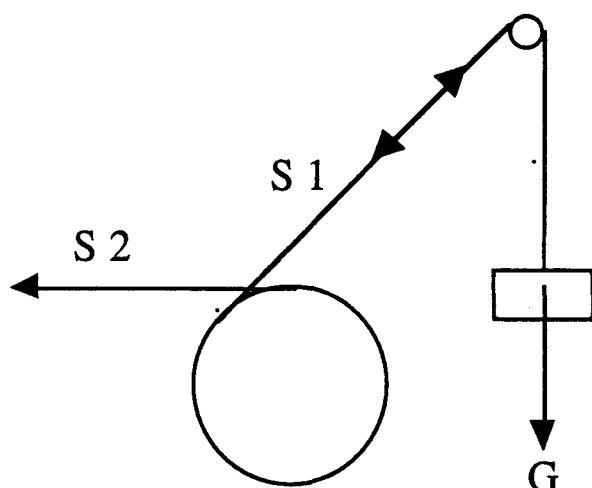
# De werking van de verhaalkop (theoretisch)

De trekkracht van een verhaalkop wordt geheel door wrijving tot stand gebracht.

Hoe meer slagen om de kop worden geslagen hoe groter de wrijvingskracht wordt.

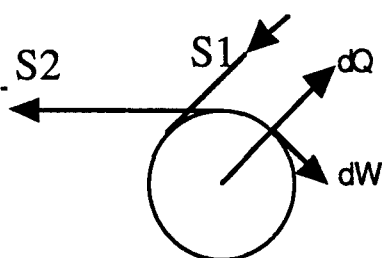
Beschouwen we een 1-parige cirkelvormige beweging dan is  $dS=dW$

De omtrekkracht op de verhaalkop  
 $W=S1-S2$   
 $dW=f dQ$   $S1=G$

Waarmee ik wil aantonen dat naarmate er meer slagen om de trommel worden gelegd, de uitgeoefende trekkracht oneindig groot kan worden.

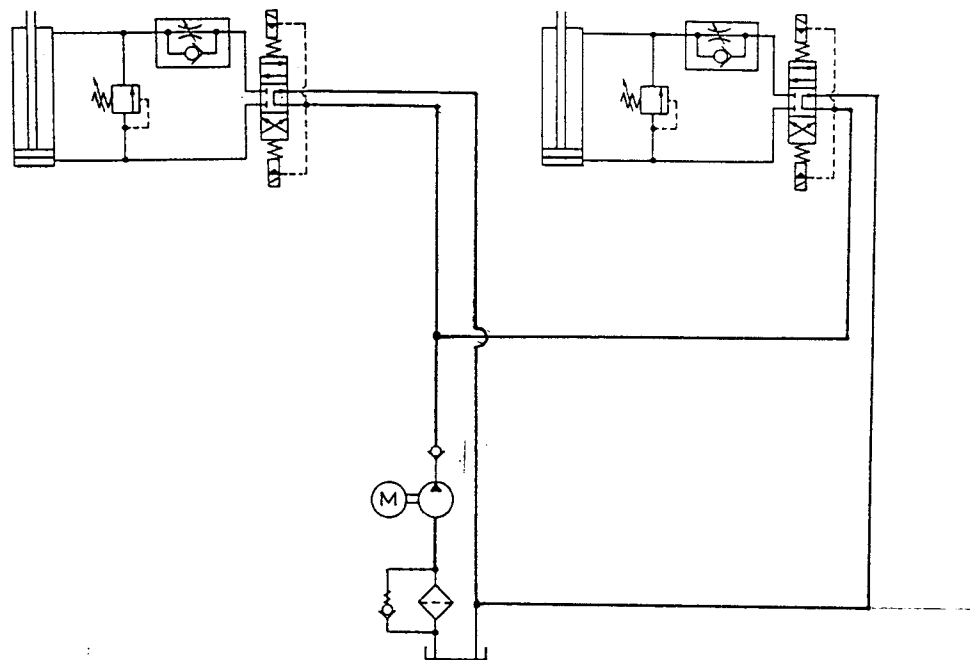
## Hydraulisch schema bediening kuiltouwpennen

**Cilinder Ø 40- Ø80 slag 120mm**
