3371620  
16 september 1999

**Verbetering waterkwaliteit van  
het Galgeven**

**Definitief rapport**

**Stichting Het Noordbrabants Landschap**

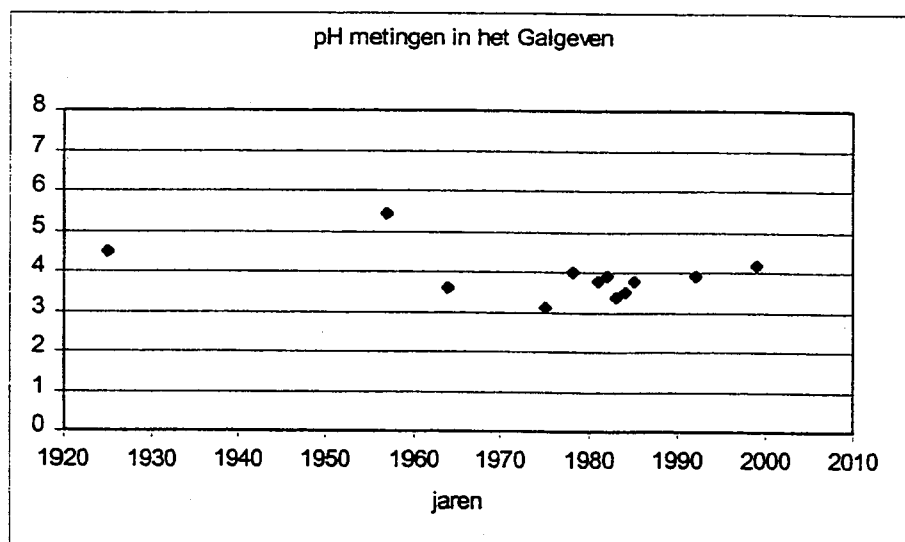
figuur 1: pH-metingen (gemiddelden) in het Galgeven over meerdere jaren

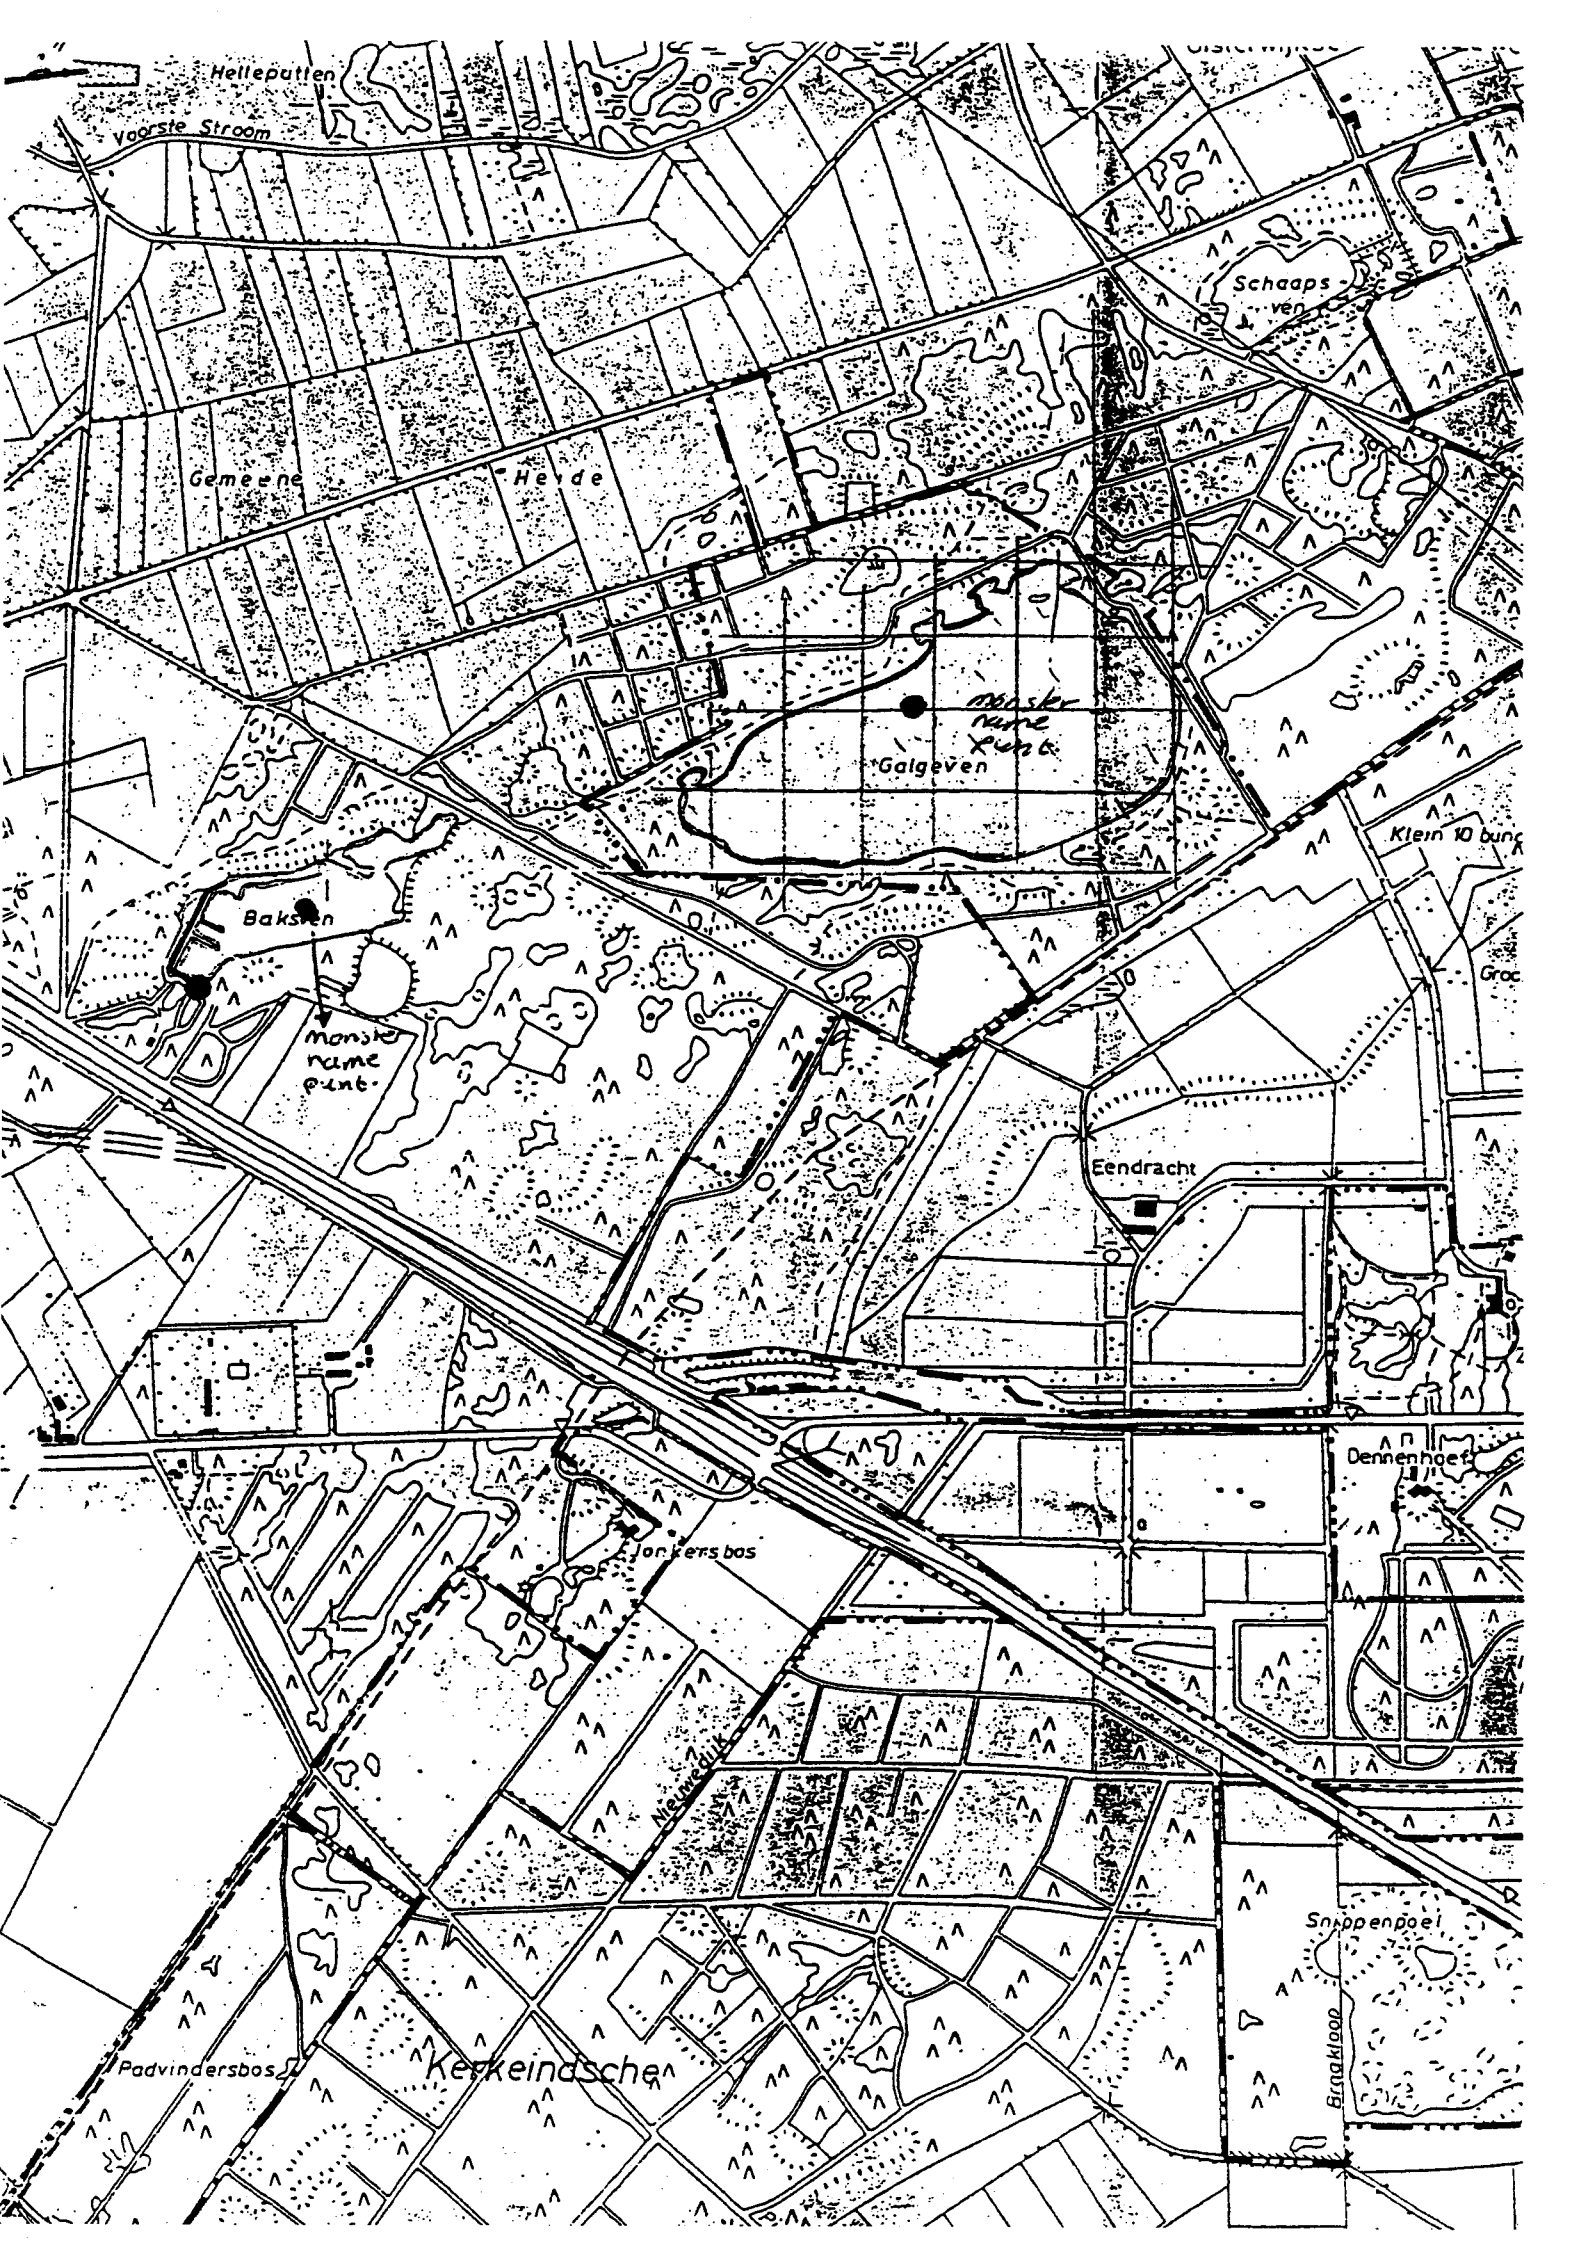
**Bijlage 2**  
**Locatie monsternamen**

IWACO B.V. heeft twee monsters genomen van het grondwater bij het Baksven (bijlage 2). Uit de veldmetingen blijkt het grondwater eerder zuur dan neutraal (pH 5,1 en 5,6). Het grondwater is ionenrijk (458  $\mu\text{S}/\text{cm}$ ) vergeleken met het Baksven en Galgeven (resp. ca. 100 en 250  $\mu\text{S}/\text{cm}$ ). De zuurstof concentratie is goed (7,91 mg/l). De buffercapaciteit van het grondwater is zeer laag met bicarbonaat concentraties rond de 11 à 12 mg/l (0,2 meq/l). Stikstof concentraties zijn aan de hoge kant met hoge kjeldahl stikstof concentraties en ammonium en nitraat concentraties. Fosfaat concentraties zijn daarentegen laag (onder detectiegrens). Voor een overzicht van de metingen zie bijlage 3 (tabel 3).
