VELUWSE VENNEN IN DE TANG

H. van Dam

Op de Veluwe liggen ruim 300 vennen, waarvan de meeste zijn aangetast door verzuring en vermesting. Om de voor venrestauratie beschikbare gelden in het kader van het Overlevingsplan Bos- en Natuur (OBN) zo doelmatig mogelijk te besteden zijn met informatie van beheerders en eigenaren 32 vennen en vencomplexen geselecteerd. Hier is onderzoek verricht naar onder andere chemie van water en bodem, vegetatie en kiezelwieren. Op grond hiervan werden knelpunten in het beheer en maatregelen voor de oplossing hiervan voorgesteld.

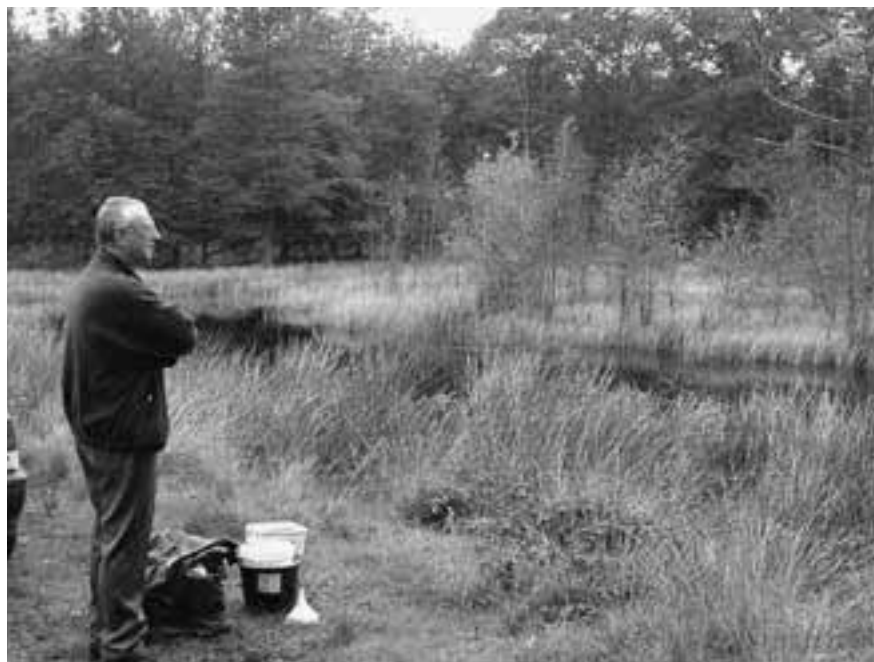
Voor het instandhouden van karakteristieke levensgemeenschappen van sommige vennen is winddynamiek essentieel. Door bebossing van de Veluwe is deze op veel plaatsen verloren gegaan. Foto: AquaSense.

Voor het instandhouden van karakteristieke levensgemeenschappen van sommige vennen is de winddynamiek essentieel. Door bebossing van de Veluwe is deze op veel plaatsen verloren gegaan, maar door de grootschaligheid van het gebied kan deze in principe ook weer worden hersteld, zoals bij de vennen op het landgoed Tongeren of bij de Gerritsfles. Concrete resultaten hiervan zullen echter pas over meer dan ongeveer tien jaar zichtbaar zijn.

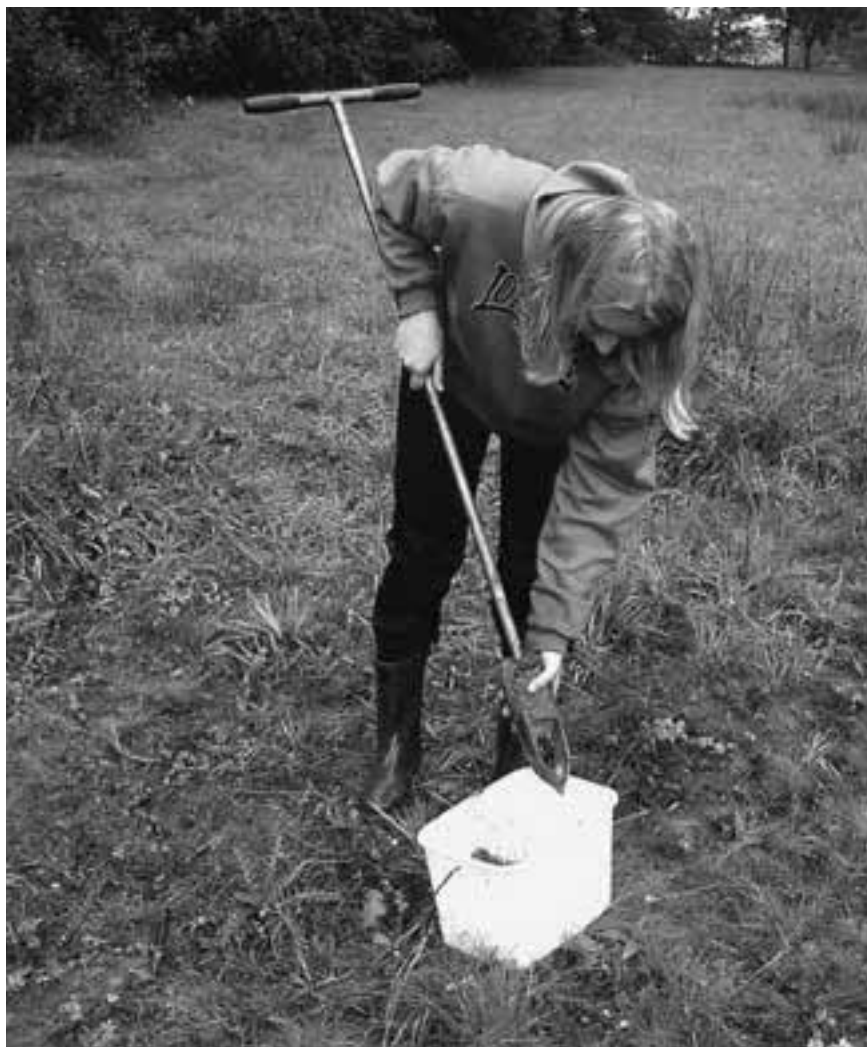
Steken van een monster voor bodemonderzoek langs de venoever. Foto: AquaSense.

lecteerd voor het onderzoek. Tijdens het veldbezoek zijn per ven gegevens verzameld over de grootte, diepte, ligging, hydrologie (voor zover zichtbaar in het veld), de chemische samenstelling van water, sliblaag en plagzone en er werd een vegetatie-opnamen van het hele ven gemaakt, met speciale aandacht voor de meest voorkomende soorten. De plantensoorten werden ingedeeld in indicatoren voor plaggen, vermesting, verzuring en verdroging. Tevens zijn monsters genomen van kiezelwieren omdat dit zeer goede indicatoren zijn voor verzuring en eutrofiëring.
