IN TIEN DAGEN HEB JE

Boogstal, serrestal, foliestal. Bij de materiaalkeuze voor een melkveestal ben je al lang niet meer alleen aangewezen op steen, damwand en eternit golfplaten. Gerard Keurentjes in Rutten (NOP) koos als een van de weinigen in Nederland heel bewust voor een foliestal.

EEN FOLIESTAL

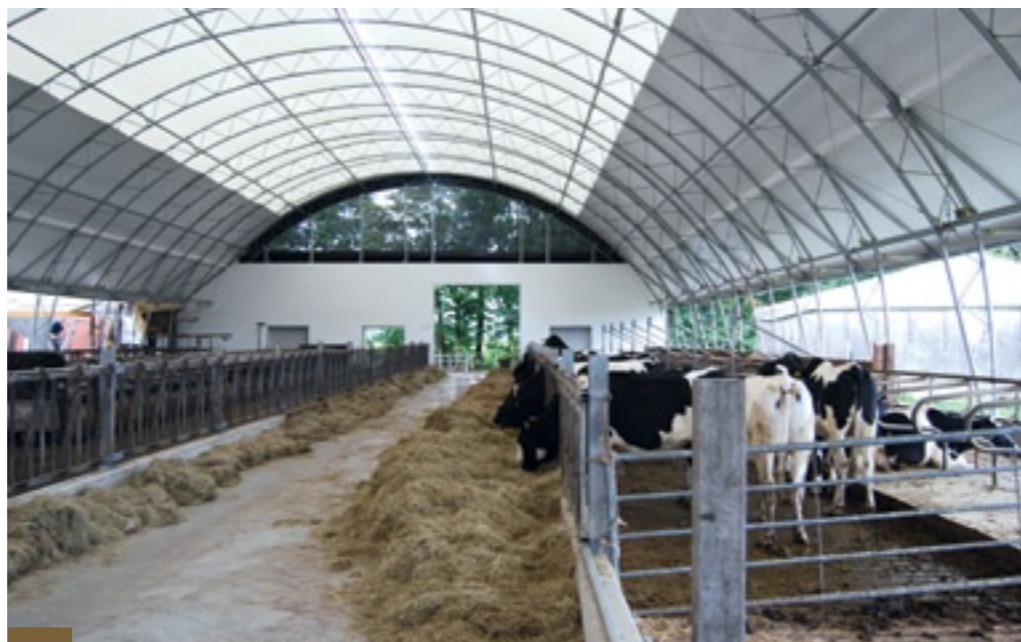
Licht
In de foliestal valt direct het vele licht op.
Foto: Wilma Wolters

In de stal valt vooral op dat het licht is. In het midden loopt een baan van wit folie, de buitenranden zijn grijs. “Het liefst had ik het helemaal wit gehad”, zegt Keurentjes, “maar dat kreeg ik bij de gemeente niet voor elkaar.” Hoewel de gemeente in eerste instantie niet wist

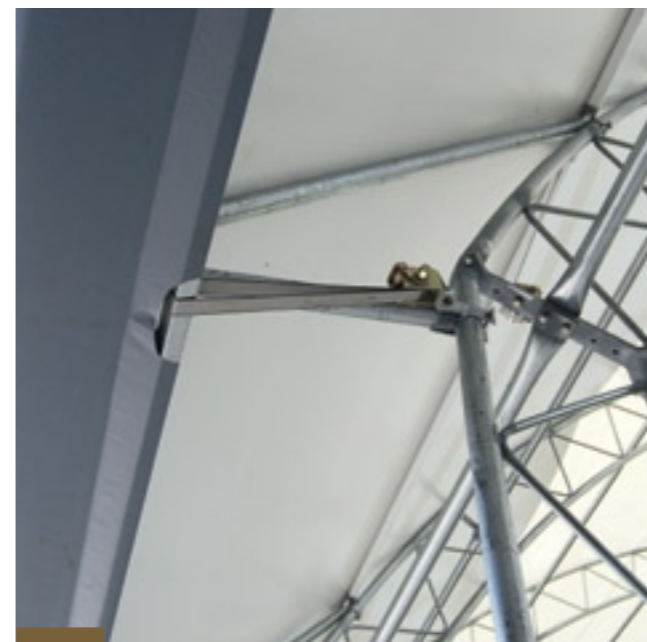
2,5 ton
Op de folie komt zo’n 2,5 ton spankracht te staan.
Foto: Wilma Wolters

Belangrijke vraag is natuurlijk hoe lang het folie meegaat. De installateurs van Cover-All zetten zo’n 2,5 ton spankracht op de folie als zij de folie aanspannen. De folie moet dus wel sterk zijn. Smit: “We geven vijftien jaar garantie op de folie en de levensduur bedraagt twintig tot dertig jaar.” Keurentjes hoopt dat de foliestal de volgende 37 jaar kan volmaken. “Ik merk nu al dat ik met meer plezier door deze lichte en ruime stal loop. Het stalklimaat is goed en ik denk dat m’n dieren er plezier van zullen hebben.” <
