# Deukje snel gerepareerd

Bij krap indraaien, achteruitrijden of foutieve afstelling is blikshade zo opgelopen. Op dat moment is de uitstraling van het werktuig of de trekker niet zo fraai meer. Met een minimum aan middelen en inspanning kun je een kleine schade effectief verhelpen.

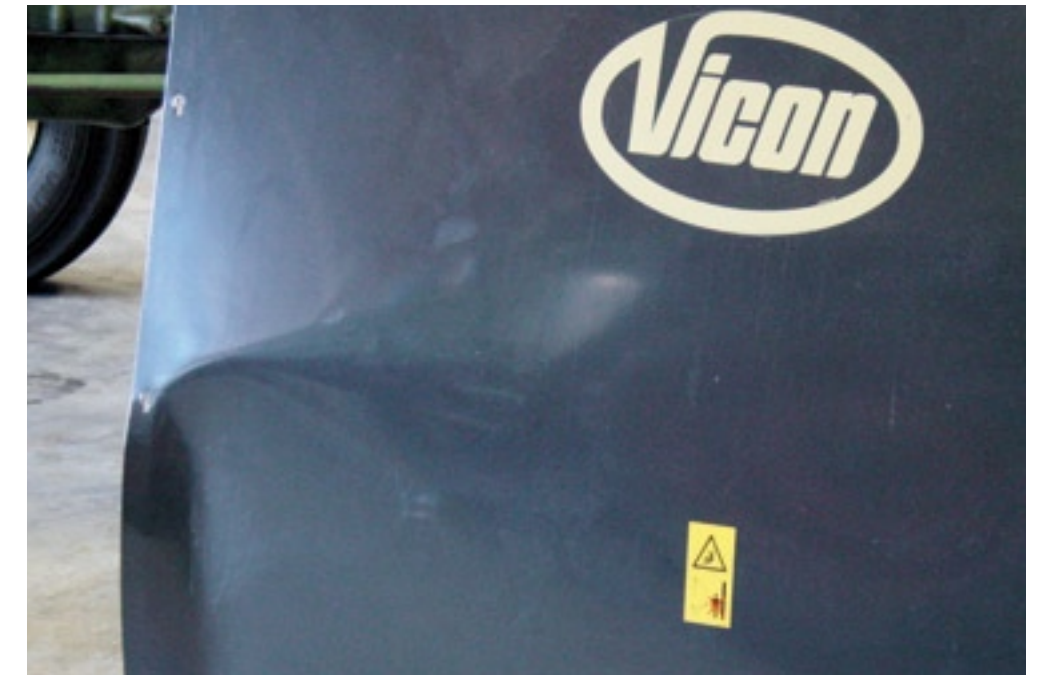
▲ Een schade van deze omvang van de losklep van de Vicon oprolpers is goed te behandelen.

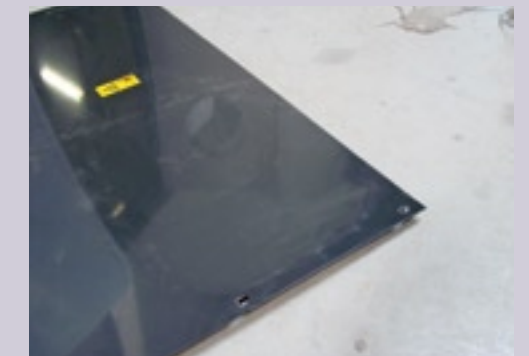
▲ Wanneer we na het bewerken de plaat omdraaien, is te zien dat de plaat mooi vlak en zonder beschadiging is uitgevlakt. Wilt u hem nog verfraaien, dan zijn de ontstane en overgebleven krasjes te behandelen met autolakpolijstmiddel.
