Herprofilering van

Behoud van bomen bleek mogelijk

de Marnixkade

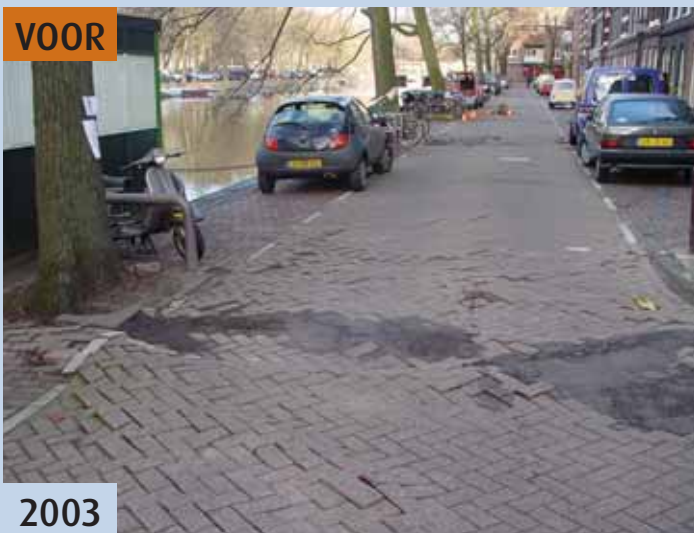
2003

VOOR

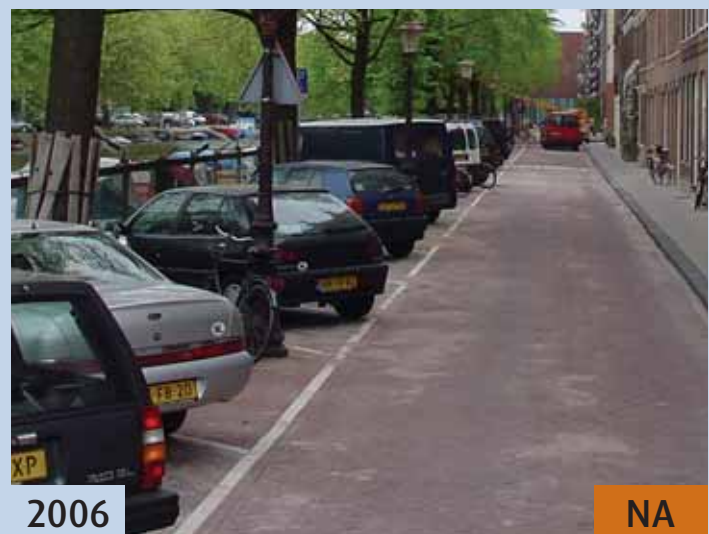
2006

NA

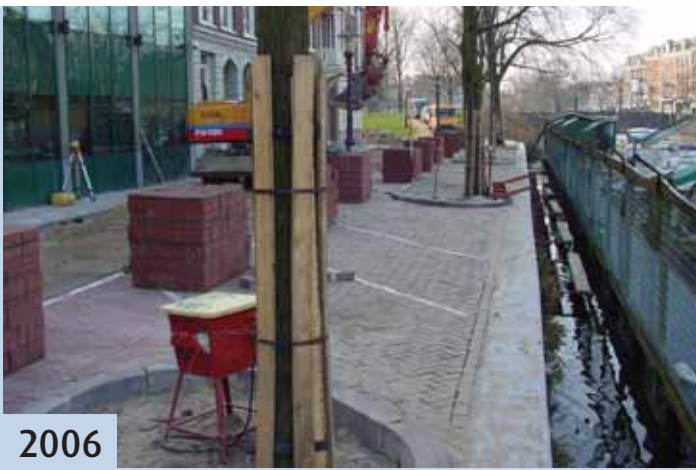
Zelfs sommigen die bezwaar maakten vinden de nieuwe wegindeling wel aardig.

Het eerste deel van de Marnixkade is inmiddels voltooid. In maart 2005 is fase 1 uitgevoerd: wortels amputeren en groeiplaatsverbetering. In de winter 2005/2006 is de eigenlijke herprofilering uitgevoerd. In de loop van 2006 lieten alle iepen een goede conditie zien. Door het schuinparkeren langs de kade is de rijbaan opgeschoven naar de gevels en is de stoep ca. 30 cm versmald; een aantal bewoners had hierdoor aanvankelijk bezwaren tegen de plannen. Zelfs uit die groep komen nu echter geluiden dat de nieuwe wegindeling toch wel aardig is.
