# Beekdalherstel Ruiten Aa

Verlag veldwerkplaats *Droog zandlandschap*

3 juni 2009, Smeerling

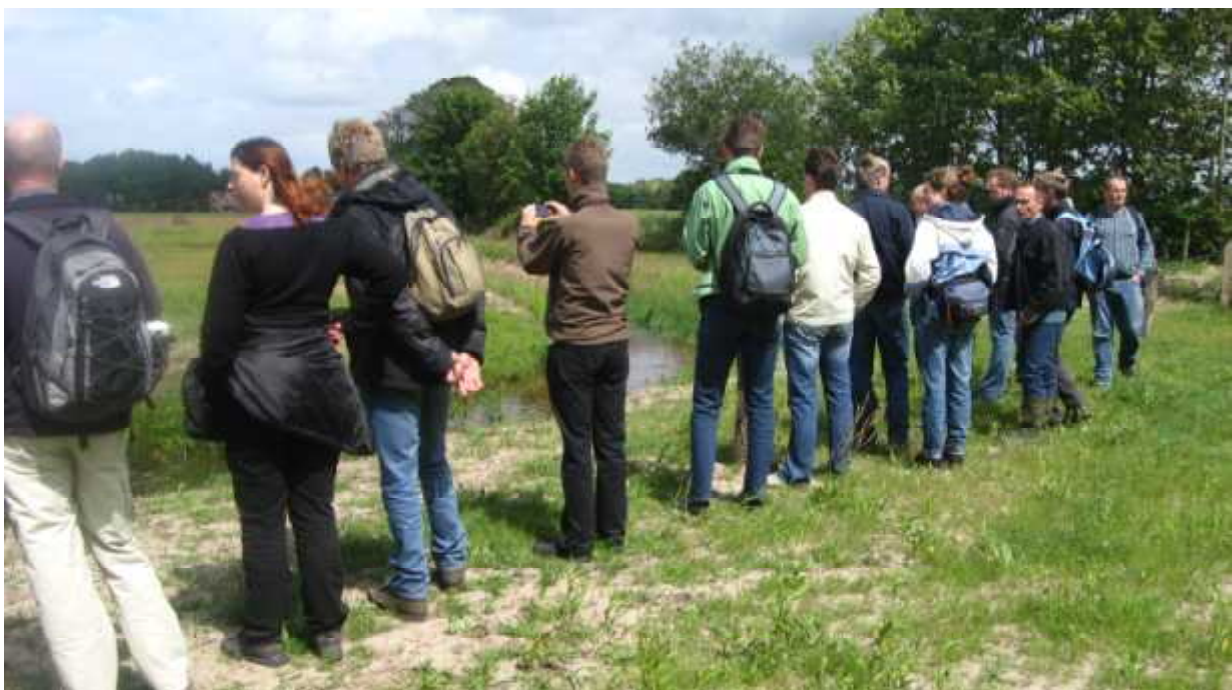
Om een goed beeld te krijgen van wat de betrokken partijen willen met het dal van de Ruiten Aa, gaan we eerst kijken naar een wat ouder project. Twaalf jaar geleden is een deel van de in 1963 gekanaliseerde veenbeek weer natuurlijk ingericht, met diverse zijtakken. Resultaat was een beek met overal lange en korte nevengeulen met daar tussenin kleine eilandjes. De oevers zijn overal vlak getrokken en zijn inmiddels helemaal begroeid met elzen en berken. Ook wat verderop de oevers staat op de meeste plaatsen al een redelijk dicht bos. De paar paarden hebben in de loop der tijd het gebied niet open gehouden. Het is zondermeer een mooi gebied maar niet datgene wat je nu van een echt beekdallandschap zou verwachten. Het water in de beek stroomt maar nauwelijks, de waterlelies bloeien rijkelijk.

Natuurmonumenten-boswachter Jeroen Kuipers vertelt dat dit traject van het beekherstel is uitgevoerd met de kennis die indertijd beschikbaar was. Nu weten we al veel meer over hoe een beek zich gedraagt en wat er voor nodig is om een mooie, snelstromende beek met helder water te krijgen. Want, zo drukt hij de deelnemers aan de veldwerkplaats op het hart, houdt dit beeld vast, inclusief het doorzicht in het water, en vergelijk dat dan maar eens met het beeld van de beek in het juist uitgevoerde traject.
