# Snelweg voor koeien

## Gietasfaltvloer is stroef en dicht

Stroef en gebruiksvriendelijk zijn de kenmerken van gietasfalt stalvloer. Het asfalt geeft echter wel vervorming bij het voerhek, ook slijt de mestschuif sneller door de schurende werking van het asfalt.

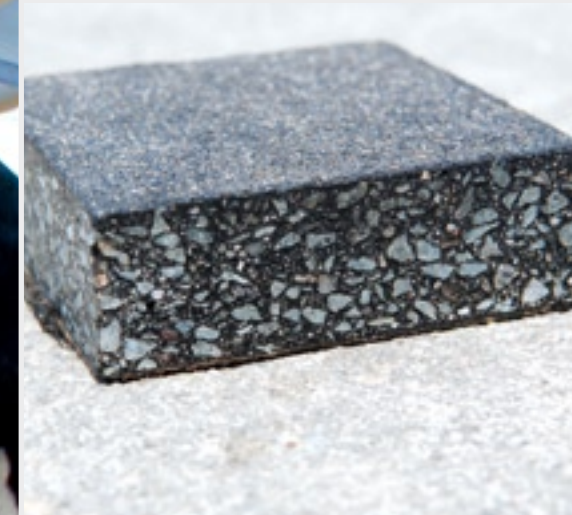
Dwarsdoorsnede van het gietasfalt, met onderop glasvlies.

en kun je deze beter verwerken. Gietasfalt verwerk je bij een temperatuur van 220 °C, bij deze temperatuur kun je het eenvoudig uitstrijken en kun je de steendeeltjes erin vermengen. Bij een doorsnede van een stuk gietasfalt is duidelijk de steenstructuur te zien. Helemaal bovenin is een paar millimeter te zien met alleen bitumen. De bitumen

ook wordt het gietasfalt aangelegd op een laag van glasvlies waardoor het gietasfalt los ligt van het beton. Hierdoor kan het gietasfalt vrij werken en wordt scheuren vermeden. Om te voorkomen dat gier zich via deze voegen tussen het gietasfalt en het beton kan verzamelen, wordt op deze randen eerst een vochtafsluiting op de betonvloer gebrand voordat de vloer wordt aan-

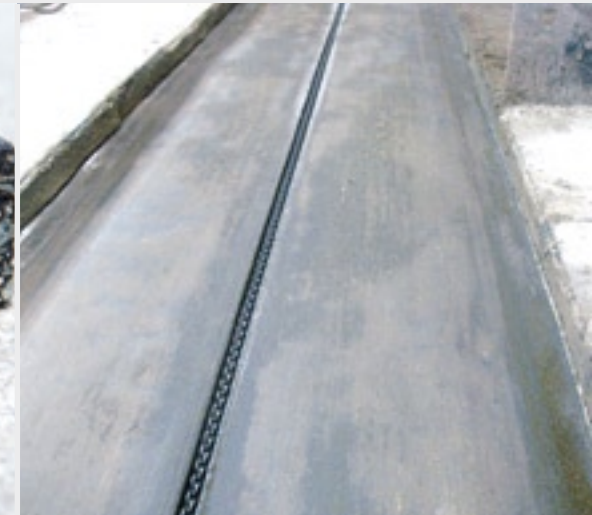
Gietasfalt toplaag met ruimte voor ketting van de mestschuif.

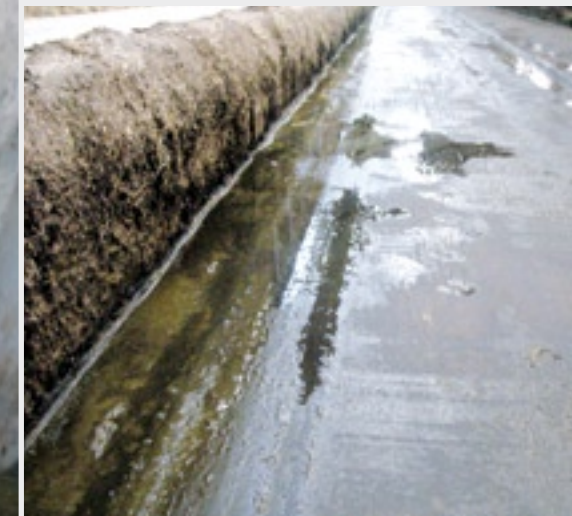
Door de druk van de klauwen ontstaan er vervormingen bij het voerhek.

ken waar de koeien veel in dezelfde positie staan en druk uitoefenen op het asfalt komen putjes in de vloer. De putjes zijn vooral te vinden bij het voerhek en de krachtvoerautomaat. Bij het voerhek is dit deels te verklaren doordat de voergang door het aanbrengen van het asfalt lager ligt dan de vloer waarop de koeien lopen. Daardoor moeten de koeien nog verder naar het voer reiken en ontstaan dus hogere drukken en snellere slijtage. Een van de gebruikers heeft een automatische voerschuifrobot en ervaart dat de koeien dan ook minder naar voren reiken en dus ook minder druk uitoefenen op het asfalt. De voergang hoger aanleggen heeft ook een positief effect.

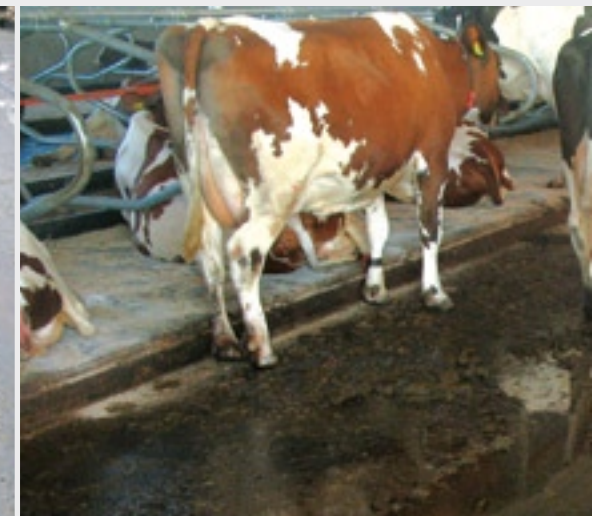
Op gietasfalt slijt de klauw volgens de gebruikers beter af.

De vloer biedt dus veel meer zekerheid dan de soms gladde betonroosters. Ook blijft de vloer na jaren slijtage stroef. Door de stroefheid van de vloer slijten de klauwen van de koeien ook anders. Zachte klauwen zullen te snel slijten, dus een andere kijk op de klauwen is nodig. Wel slijten de klauwen vlakker af door de zekere loopstijl van de koe. Gebruikers geven aan dat het klauwbekappen minder tijd kost omdat er minder hoorn weggesneden hoeft te worden. Als de vloer net ligt, is deze nog scherper. De kans bestaat dus dat de klauwen zelfs te hard slijten. Doordat je het asfalt toepast op een dichte vloer is een mestschuif noodzakelijk. De rubbers hiervan slijten ook harder dan op een betonnen vloer. Daarentegen is het asfalt minder kil in de winter. De leverancier geeft daarom het advies ook te zorgen voor goede boxbedekking. Als de boxbedekking namelijk koud en hard is zullen de koeien liever op het warmere asfalt gaan liggen. Wat verder opvalt in de stallen waar het gietasfalt al langer ligt, zijn de gebruikssporen. Op plek-

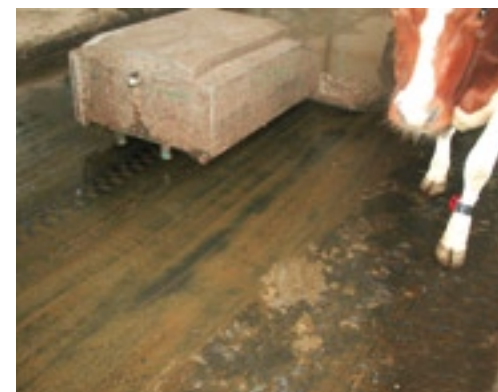
Een automatische mestschuif houdt de vloer schoon, het rubber van de schuiven slijt sneller.

“In drie maanden hebben we er nog geen onderhoud aan gehad. We hebben extra slijtage aan de schuiven. De rubberstrips slijten binnen zeer korte tijd weg.”

“De vloer is 4 jaar in gebruik. We hebben er nog niets aan hoeven doen. Wel ontstaan er deukjes op de plekken waar de koeien veelal op dezelfde plek staan, zoals bij het voerhek. De rubbers van de mestschuiven slijten snel door deze vloer.”

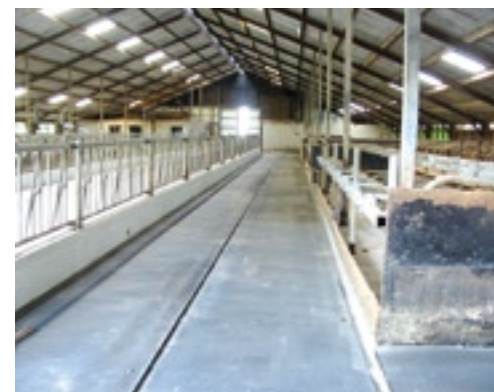
Een niet afgewerkte nieuwe gietasfalt toplaag in een bestaande stal. Aan de randen is de elastische mortel te zien.

gebracht. De voeg rondom wordt gevuld met een elastisch materiaal, ook deze voeg is vochtdicht en zuurbestendig. Gietasfalt is een thermoplast. Dat houdt in dat de stof kan veranderen onder invloed van tijd, druk en temperatuur. De mate van vervorming die optreedt hangt af van de hardheid van het bitumen. Niet iedere gietasfalt vloer is dus hetzelfde.
