TOEZICHT OP LEGIONELLABEHEERSING IN TUINCENTRA

Factsheet

December 2009

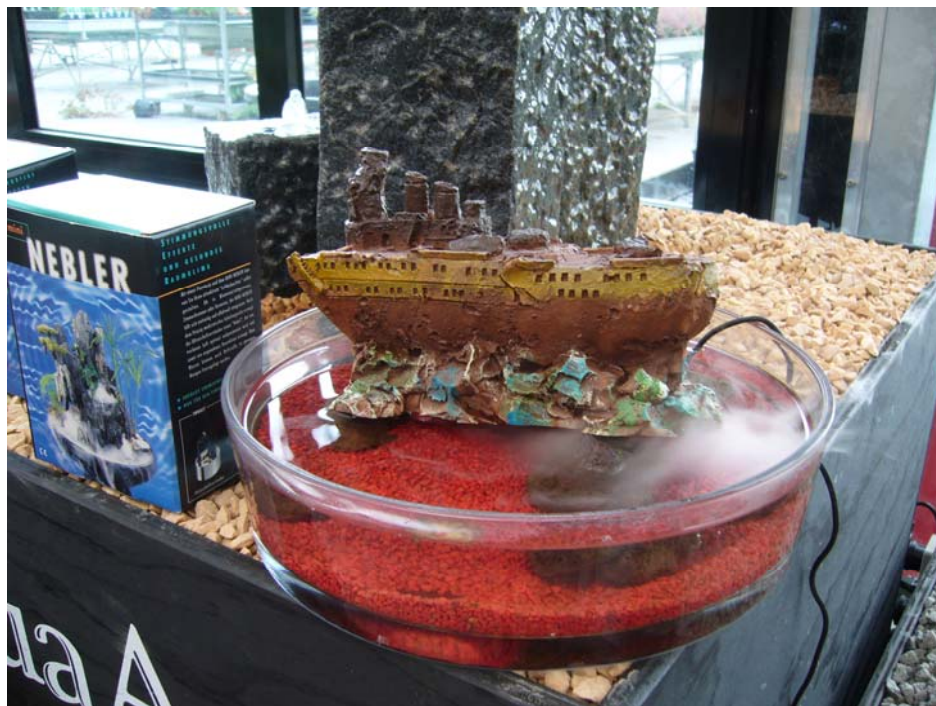
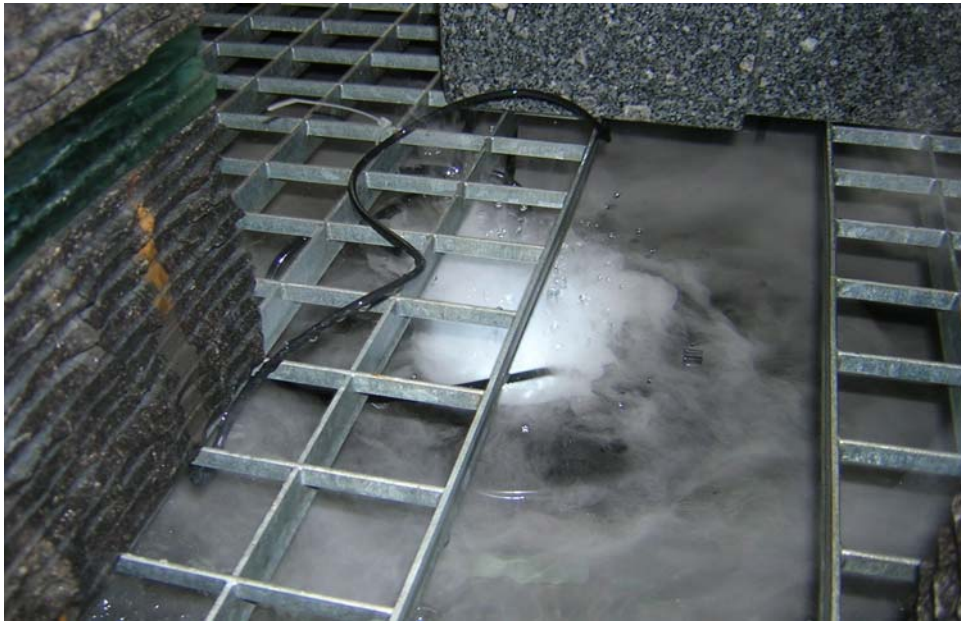
In de tuincentra werd verschillende keren een mistmaker aangetroffen. Omdat controleurs aangaven dat de temperatuur van het water wanneer er een mistmaker geplaatst is hoog op kan lopen en er sprake is van verneveling is nader onderzoek verricht naar de mistmaker (zie foto's hieronder).

Eén exemplaar is bemonsterd en onderzocht op het laboratorium van de VWA Noord. Het apparaat werkt met behulp van stroom een reactie op tussen het water en de keramische plaatjes in het apparaat. Hierdoor wordt water opgezogen in mist. Hierbij ontstaat waterdamp die boven het water komt te hangen.

Een laboratoriumtest heeft uitgewezen dat bij gebruik in een vat met een inhoud van 5 liter de temperatuur van het water met 0,5 tot 1 graad Celsius per uur stijgt. Dit betekent dat in alle gevallen de temperatuurscontrole een punt van aandacht is bij het gebruik van een dergelijk apparaat.

Om te controleren of bacteriën uit het water ook in de mist aanwezig zijn is een ruime hoeveelheid E. coli bacteriën aan het water toegevoegd. Zowel van het water als van de mist zijn monsters genomen en geteld. Van het water is 0,1 ml uitgestreken op algemene agarplaten (TSA) en bebroed. De mist is als volgt gecontroleerd: Een petrischaal met TSA medium is gedurende 30 seconden in de mist gehouden. 1 plaat op ca 10 cm boven het wateroppervlak, 1 plaat op ca 40 cm boven het wateroppervlak.

Na 2 uur zijn nog levende bacteriën aangetoond op een afstand van 40 cm boven de mist.

Het is aannemelijk dat legionellabacteriën zich niet anders gedragen dan de gebruikte E. coli-bacteriën. Uit bovenstaande resultaten kan dan ook geconcludeerd worden dat het goed mogelijk is dat legionellabacteriën zich door de gunstige temperatuur ontwikkelen in een voorraadvat met een mistmaker en dat het ook mogelijk is dat de legionellabacteriën zich vervolgens verspreiden met de mist.

- Mistmakers kunnen bij verkeerd gebruik een gevaar op legionellabesmetting vormen. Door de temperatuurverhogende werking, met name bij gebruik in weinig water, kan legionella zich ontwikkelen en verspreiden. Dit is een zaak van de tuincentra want de fabrikanten hebben de waarschuwing opgenomen in hun gebruiksaanwijzing. In hoeverre consumenten zich bewust zijn van een mogelijk risico bij het gebruik van mistmakers is niet door de VWA onderzocht. De verantwoordelijkheid voor het geven van informatie over veilig gebruik van deze producten ligt bij de tuincentra.
