Inrichting Park Brakestein

2009

Tekst: Dr L.H. Albers

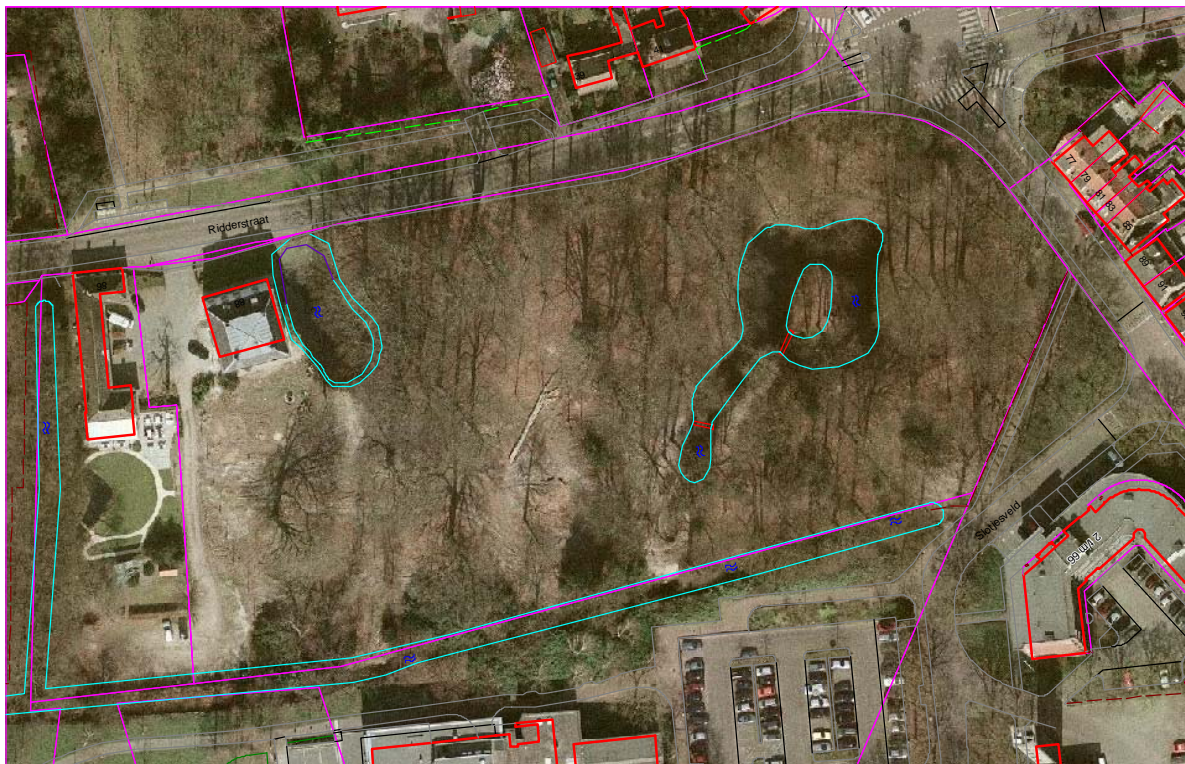
1. Situatie van Slotje Brakestein met gracht en vijvers in 2008, tekening door de Gemeente Oosterhout. De twee bruggen zijn in het terrein niet aanwezig.

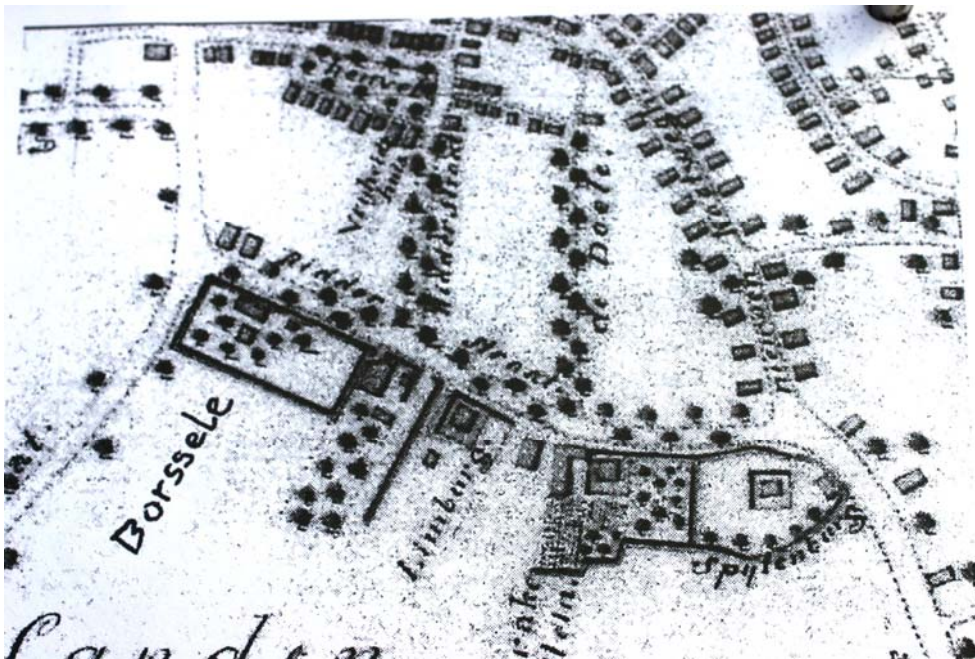
3. Detail kaart van Ketelaar uit 1767, in J. Jonker 'Borssele' (De Oranjeboom 2002), de originele kaart is zoek. De Slotjes Limburg, Brakestein en Spijtenburg liggen in vierkante grachten.

Het aangrenzende slotje Spijtenburg werd kort na 1550 gebouwd. Het lag ook in een vierkante gracht, zoals blijkt uit de kaart van Ketelaar uit 1767.³ Tussen de terreinen van de beide slotjes lag een grenssloot. Van die sloot is nu niets meer terug te vinden, aangezien later de beide gebiedjes in één park met elkaar werden verbonden. Spijtenburg werd niet permanent bewoond, maar was in gebruik als buitenplaats. In 1732 heeft Prins Maurits van Nassau zijn kwartier op Spijtenburg ingenomen. In 1791 is Spijtenburg omgedoopt in Lindenburg. Bij verkoop in 1818 werd het als volgt omschreven: *eene omwaterde huizinge, neerhuizinge, stalling voor vier paarden, koetshuys, schuur, grote voorplein, boomgaard en moestuyn, groot omtrent een morgen.* (ca 0,85 ha).

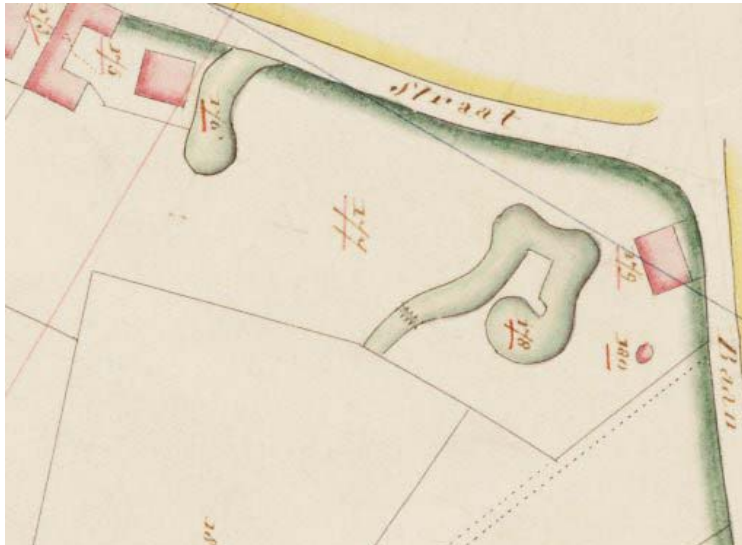
8a. Detail kadastrale kaart 1832, met tuinschuur van voormalig Spijtenburga en ovale koepeltie

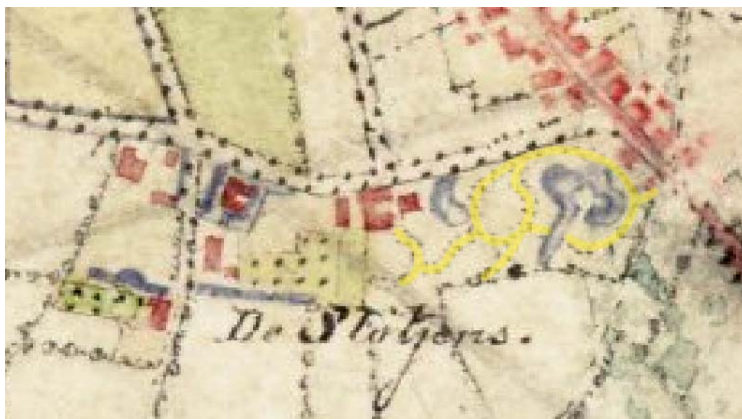
8b. Detail Topografische kaart A.H.W. de Man ca.1849 (www.watwaswaar.nl). (de paden zijn door ons geel ingekleurd.)

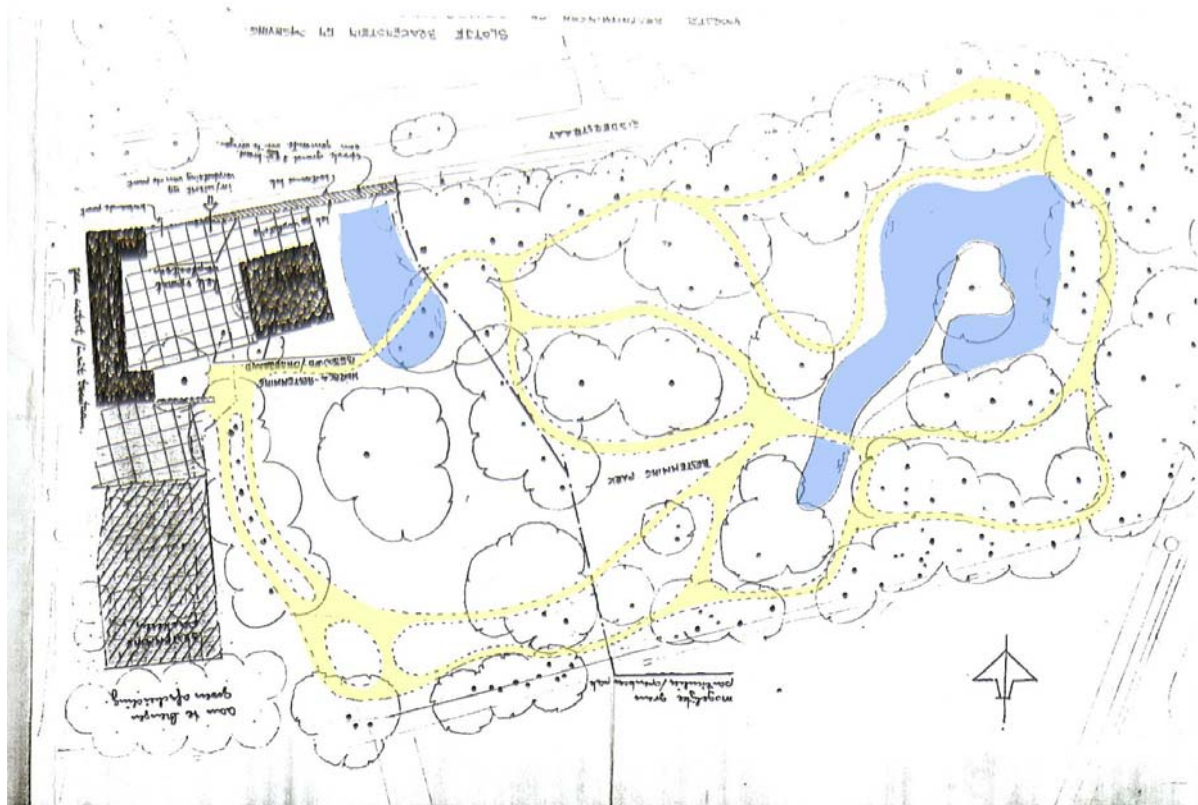
9. Plattegrond Gebr. Copijn, Utrecht. 1798, archief Gemeente Oosterhout. Ingekleurd door Albers Adviezen.

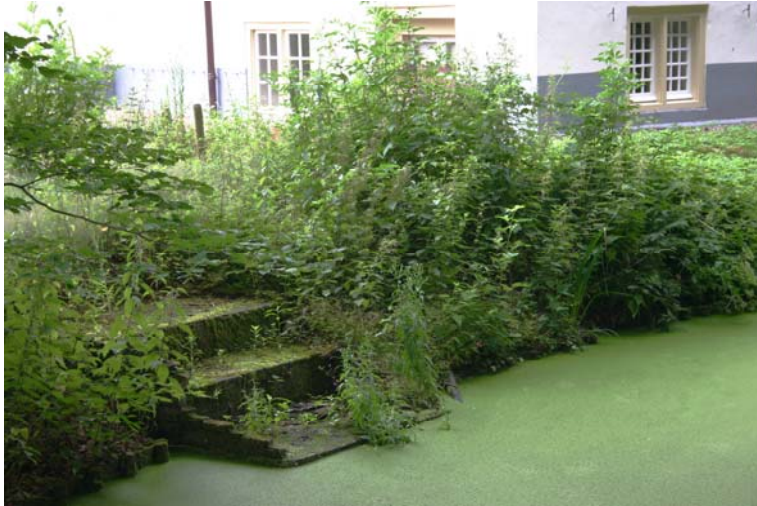
17. Vijver Brakestein, oude beschoeiing niet vervangen, herstellen wasstoep, Treures herplanten aan zuidwestkant vijver bij het huis. foto L. Albers 2008.

De waterstand behoort minder te fluctueren dan nu het geval is. Boomwortels van beuken en eiken kunnen zich niet aanpassen aan steeds wisselende waterstanden. Een eigen waterpeil voor het gebied van Brakestein is nodig voor de oude bomen.

De vijvers zijn in 2005 gebaggerd. De zuidelijke sloot dient nog geschoond te worden. Daarbij dient men zo te werk te gaan dat de dichte struikenrand langs deze sloot grotendeels behouden blijft. Hij is van belang voor vele vogels. Een beschoeiing langs de sloot blijft nodig tegen het instorten van de steile kanten.

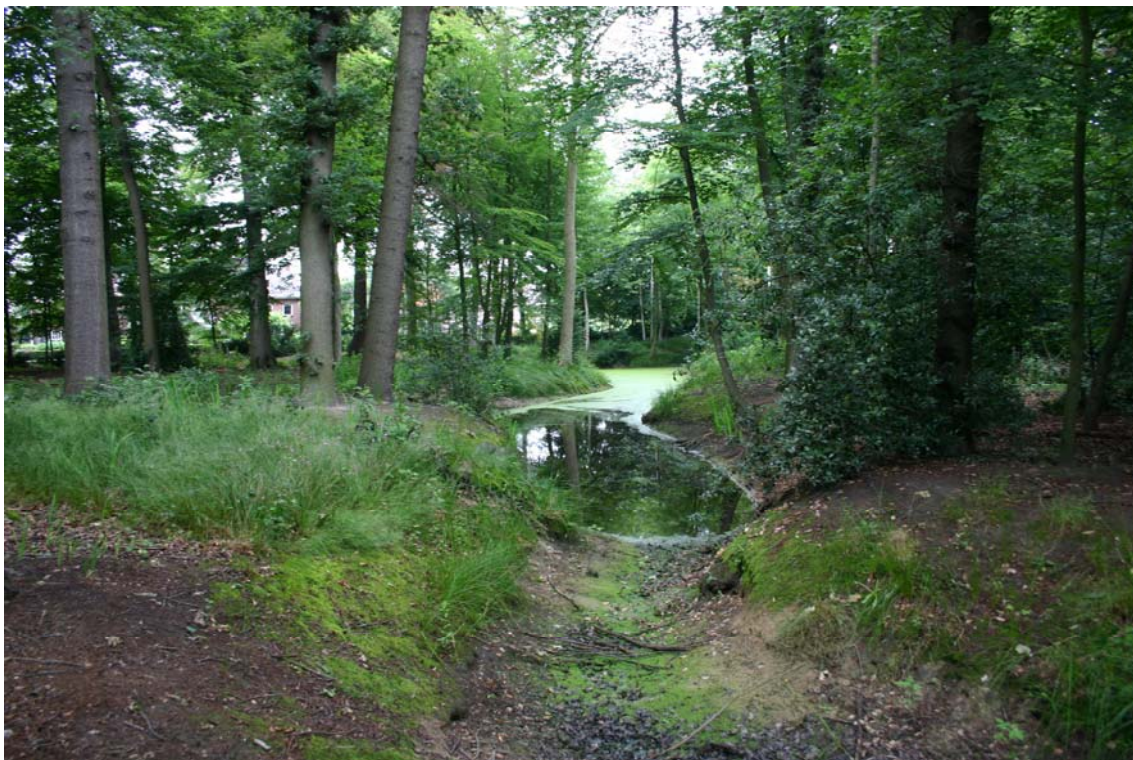
18. Vijver van Spijtenburg blijft zonder beschoeiing; het zuidelijke deel wordt weer open gemaakt. Foto L. Albers 2008.

In de vijver van Spijtenburg is geen beschoeiing nodig. Voor het beeld en voor de natuur is het ook niet wenselijk. Het verbindende deel van de vijver tot de sloot weer open maken. Wegens het wegvallen van twee oude beuken (voorjaar 2009), het weghalen van een bijna dode beuk en van jonge boomopslag langs de oever, valt er straks meer licht op de vijver. Dat bevordert mogelijkheden, voor oever- en waterplanten, vissen en amfibieën.

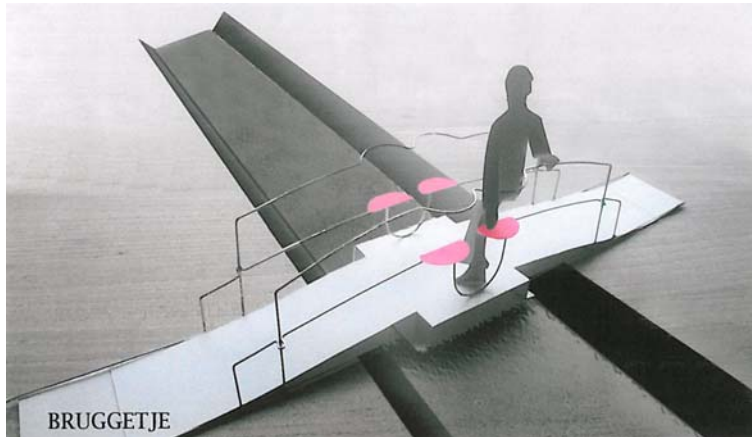
19. Ontwerp Piet Hohmann, Oosterhout, 2009.

Een eigentijdse voetgangersbrug past goed in het ontwerp van het wandelpad dat het park van Brakestein verbindt met het Slotjesveld en het plein voor het gemeentehuis. De vormgeving ervan is eigentijds, het idee om te zitten op de brug is mogelijk geïnspireerd door vroegere voorbeelden waar een bank op de brug stond.

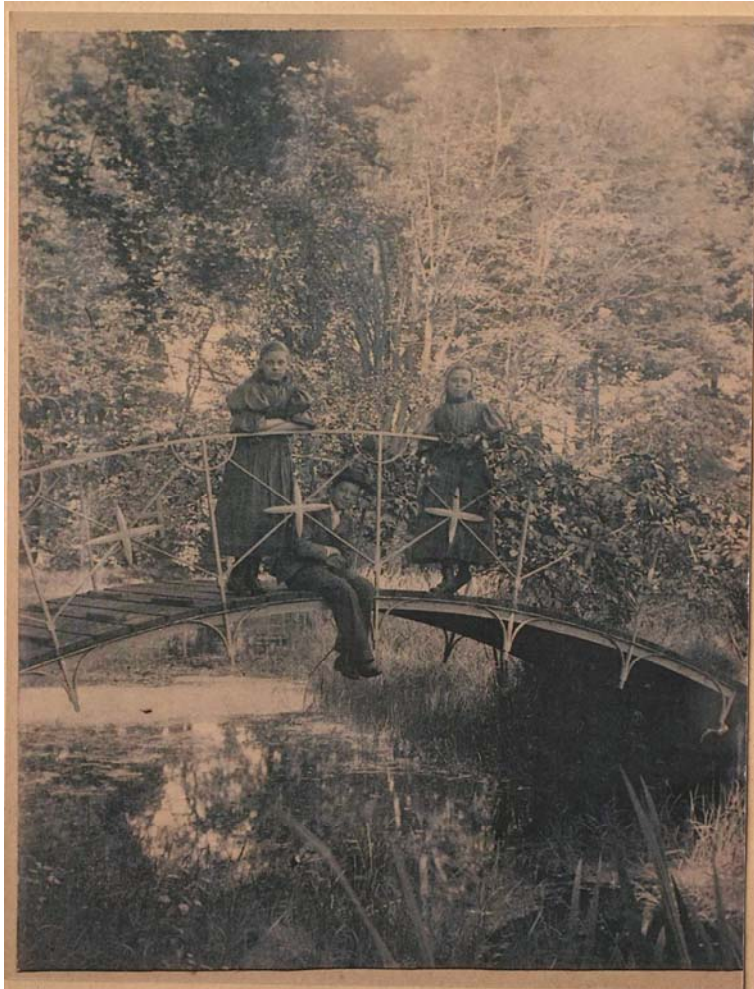
20. Herstel boogbrug, foto ca 1890, coll. fam Oldeneel tot Oldenzeel.

Het brugje van Brakestein (zie foto 19) met zijn ijzeren leuning met sterren en halve cirkelbogen waar de leuning mede op rust, is waarschijnlijk uniek in Nederland. Het voorstel is deze brug met moderne materialen na te bouwen. Een dergelijke handelwijze is niet conform de gangbare opvattingen over reconstructies van gebouwen. In het geval van parken kan men daar wellicht genuanceerder naar kijken. Een park bestaat namelijk uit materialen die men op het oog moeilijk kan dateren. De oude bomen worden op termijn vervangen door nieuwe, wanneer dat nodig is, de paden worden heraangelegd en krijgen telkens een nieuwe slijtlaag, de vorm van het water is ongebruikelijk klein en daarmee anders dan tegenwoordig, maar blijft voor een leek ondateerbaar. Alleen de brug laat zien dat we te maken hebben met een oud park. Voor de kenmerkendheid van het park is het van belang de oude vorm van de brug te reconstrueren.

Al streeft men naar reconstructie van de brug, het wordt niet een kopie van de oude, maar een brug die herkenbaar zal zijn als een moderne constructie, vanwege de andere materialen (geen gietijzer) en moderne veiligheidseisen. Een constructie die gebaseerd zal zijn op de oude foto zal een nieuwe brug opleveren, die wel geïnspireerd is op de oude, maar niet dezelfde is. De bijzondere vormgeving van de brug zal echter de aandacht trekken die hij verdient en het meest geliefde plekje van het park worden. Het brugje zal symbool voor Park Brakestein zijn.

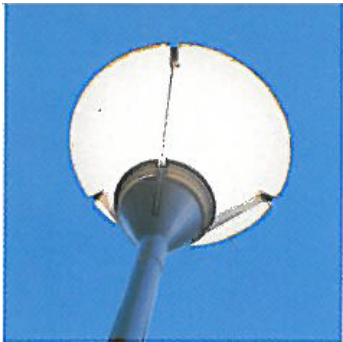
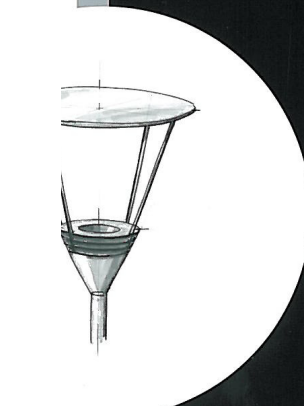
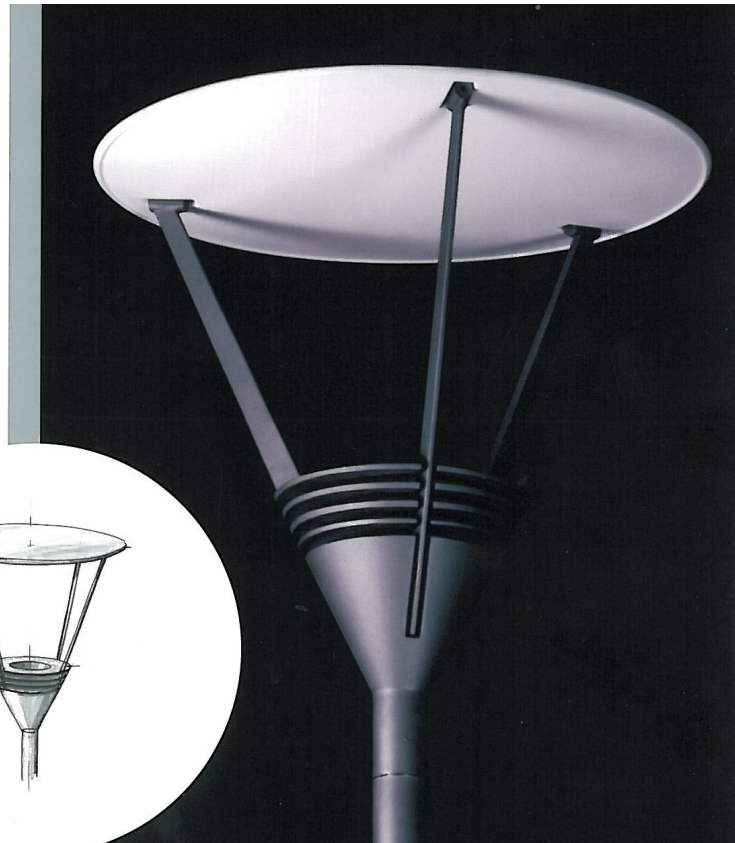
Bank

Type: Sevilla Seat

Zitting, rugleuning en armleuningen in hout

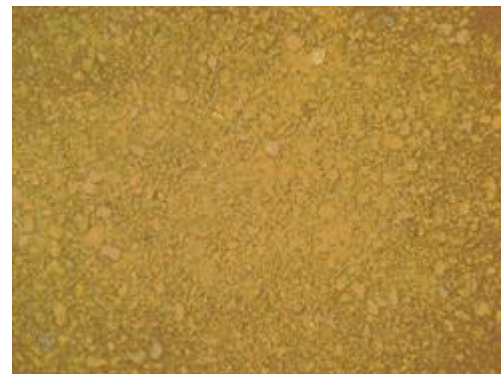
Verharding

Klinkers, kleur bruin-rood, dikformaat,
keperverband

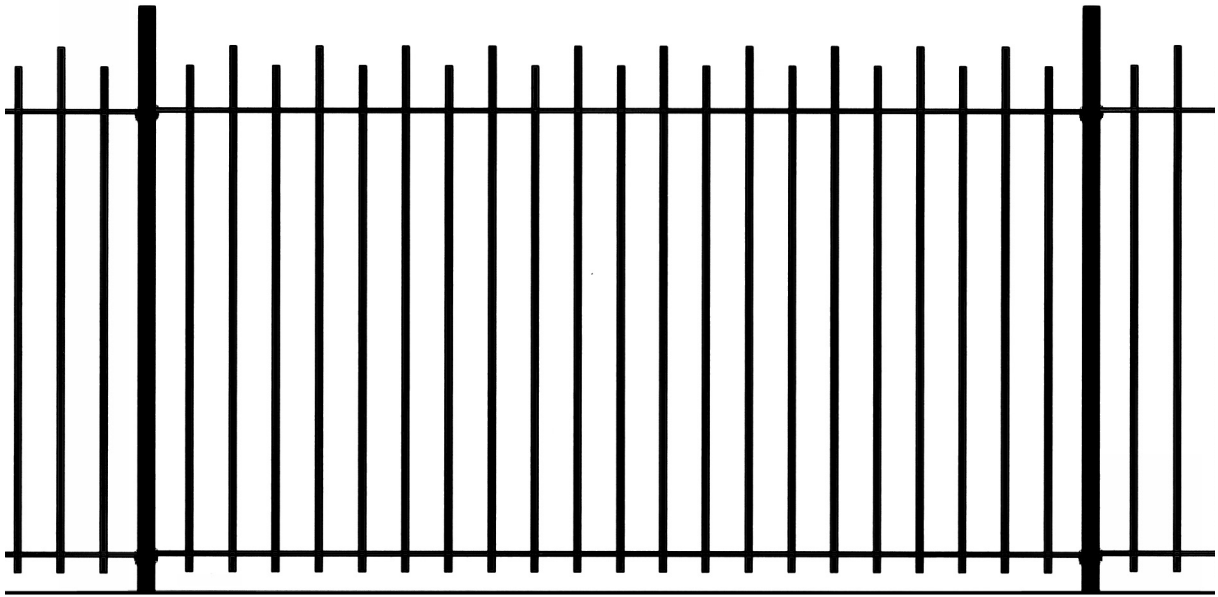
Historisch hekwerk

Laten restaureren, vormgeving blijft gehandhaafd

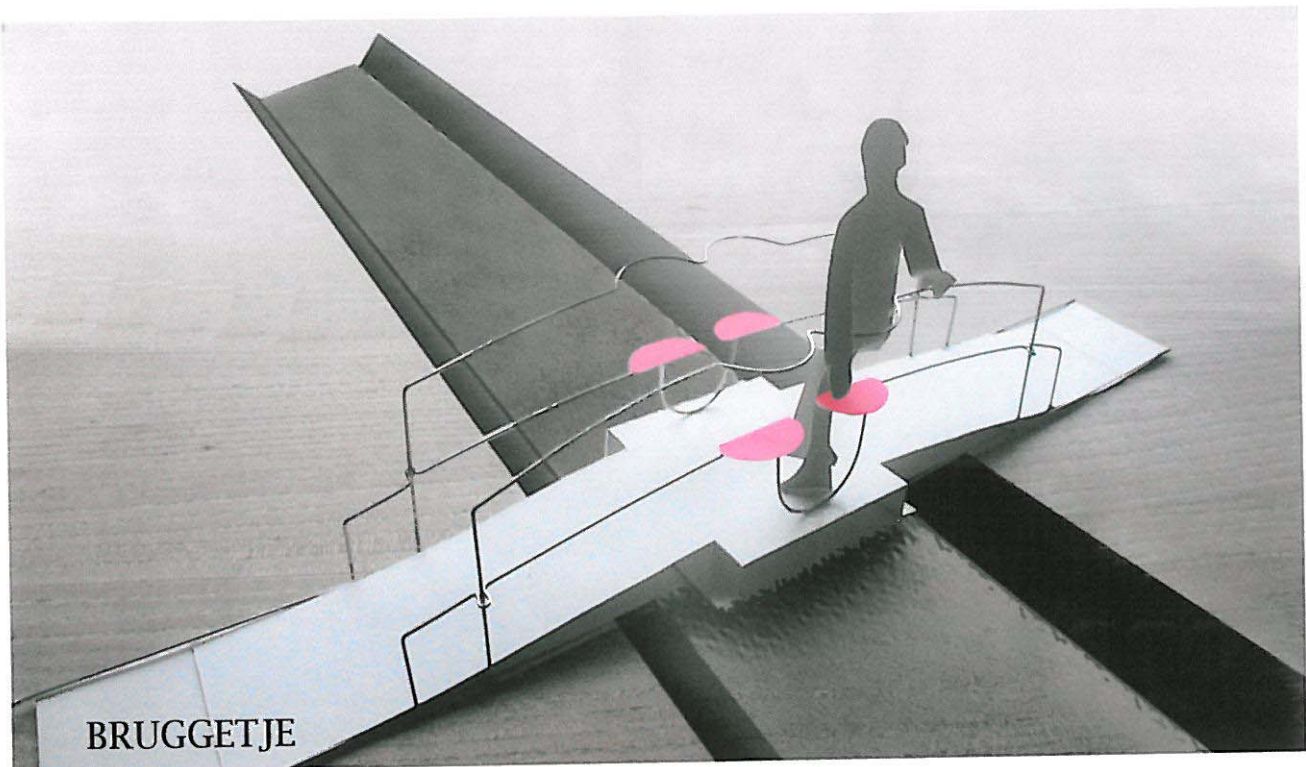
BRUGGETJE

Een basisidee voor het te maken brugje tussen het gemeentehuis en de Oosterhoutse bevolking.

Een ontmoetingsplaats tussen heen- en weergaand voetverkeer. Vier zitplaatsen nodigen uit tot samenspraak over o.a. het Oosterhouts gebeuren
