Dakgroen op een bijna ontoegankelijke locatie

Tunneldak van Rotterdamse metro opgepimpt

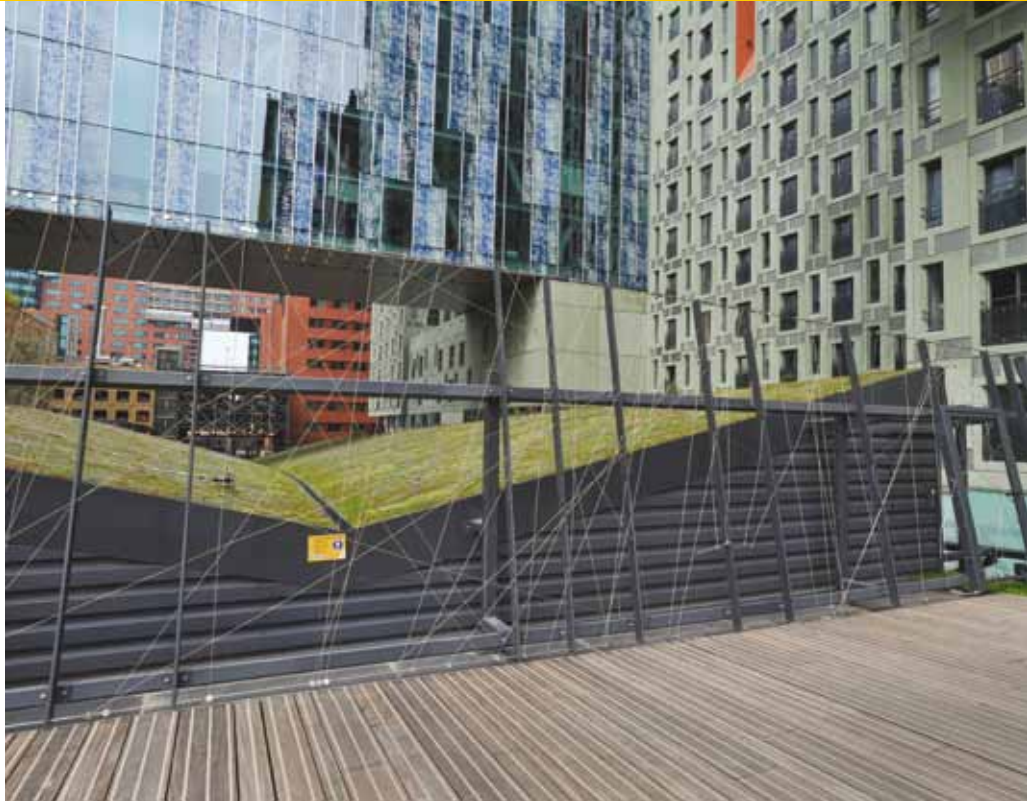
Groene dakenexperts garandeerden niet dat het sedum zou blijven liggen door de steilheid en sterke wind

Het aanbrengen van het sedumdak was technisch een moeilijk project: rond het dak staan hoge gebouwen van het Rotterdamse gerechtshof en van hogeschool Inholland en de wind giert ertussendoor. Groene dakenexperts garandeerden niet dat het sedum zou blijven liggen door de hoge windwaarden, maar ook door de steile wanden van het gebogen of golvende dak.

werende dakbedekking, een drainagesysteem, een kunststof grid en hoekprofielen om de steenwolplaten mee vast te leggen, een laag steenwol en tot slot bedekking van acht verschillende soorten steenwol. De laag betreft in totaal 7 cm. Zoontjens: "Het totale gewicht mocht niet hoger zijn dan 45 kilo per vierkante meter in verzadigde toestand. Daarom is de steenwollaag slechts 2,5 centimeter dik."
