Dakgroen op een bijna ontoegankelijke locatie

Tunneldak van Rotterdamse metro opgepimpt

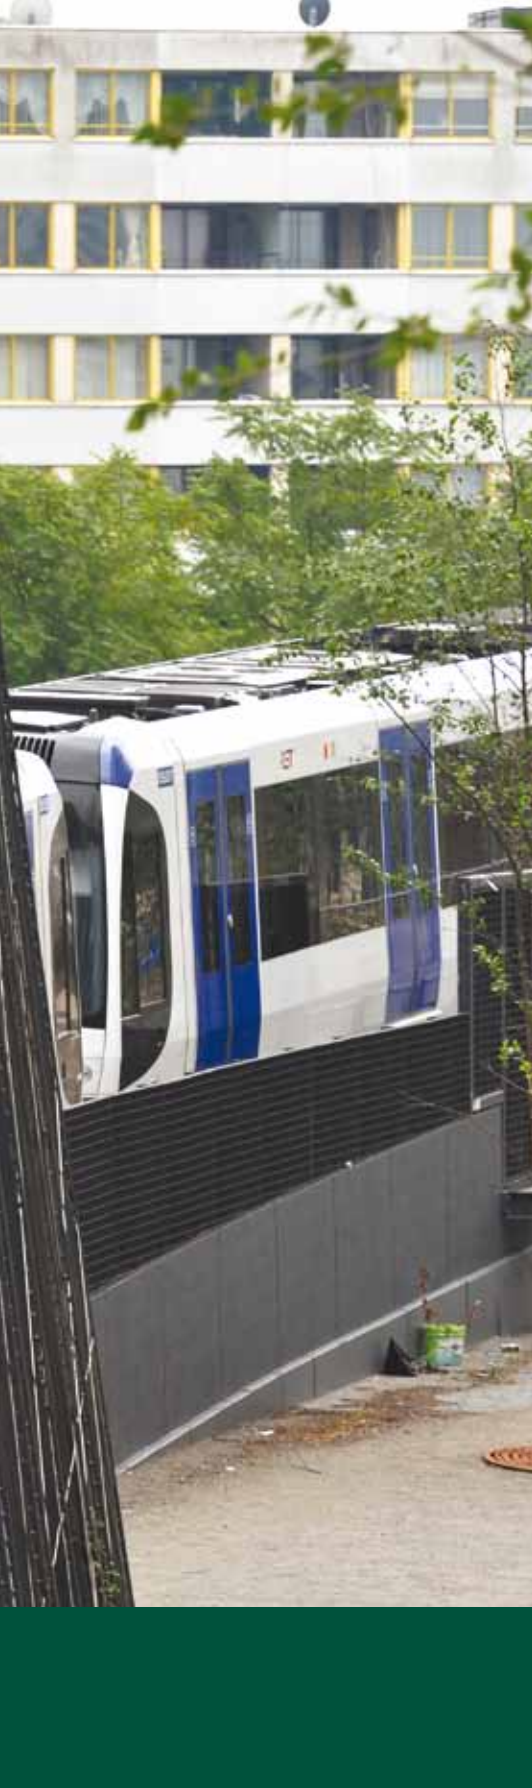
de volle grond. Er zijn struiken, bomen en vaste planten aangebracht. Het dak is bedekt met sedum en is minder toegankelijk gemaakt door een versperring met een aantal kunstzinnige, roestvrijstalen kabels. Inmiddels is er op de locatie een stuk minder 'recreatieve overlast'.

Het aanbrengen van het sedumdak was technisch een moeilijk project: rond het dak staan hoge gebouwen van het Rotterdamse gerechtshof en van hogeschool Inholland en de wind giert ertussendoor. Groene dakenexperts garandeerden niet dat het sedum zou blijven liggen door de hoge windwaarden, maar ook door de steile wanden van het gebogen of golvende dak.

werende dakbedekking, een drainagesysteem, een kunststof grid en hoekprofielen om de steenwolplaten mee vast te leggen, een laag steenwol en tot slot bedekking van acht verschillende soorten steenwol. De laag betreft in totaal 7 cm. Zoontjens: "Het totale gewicht mocht niet hoger zijn dan 45 kilo per vierkante meter in verzadigde toestand. Daarom is de steenwollaag slechts 2,5 centimeter dik."
