# Renovatieplan Rams Woerthe

## Steenwijk

## Inhoud Renovatieplan Rams Woerthe

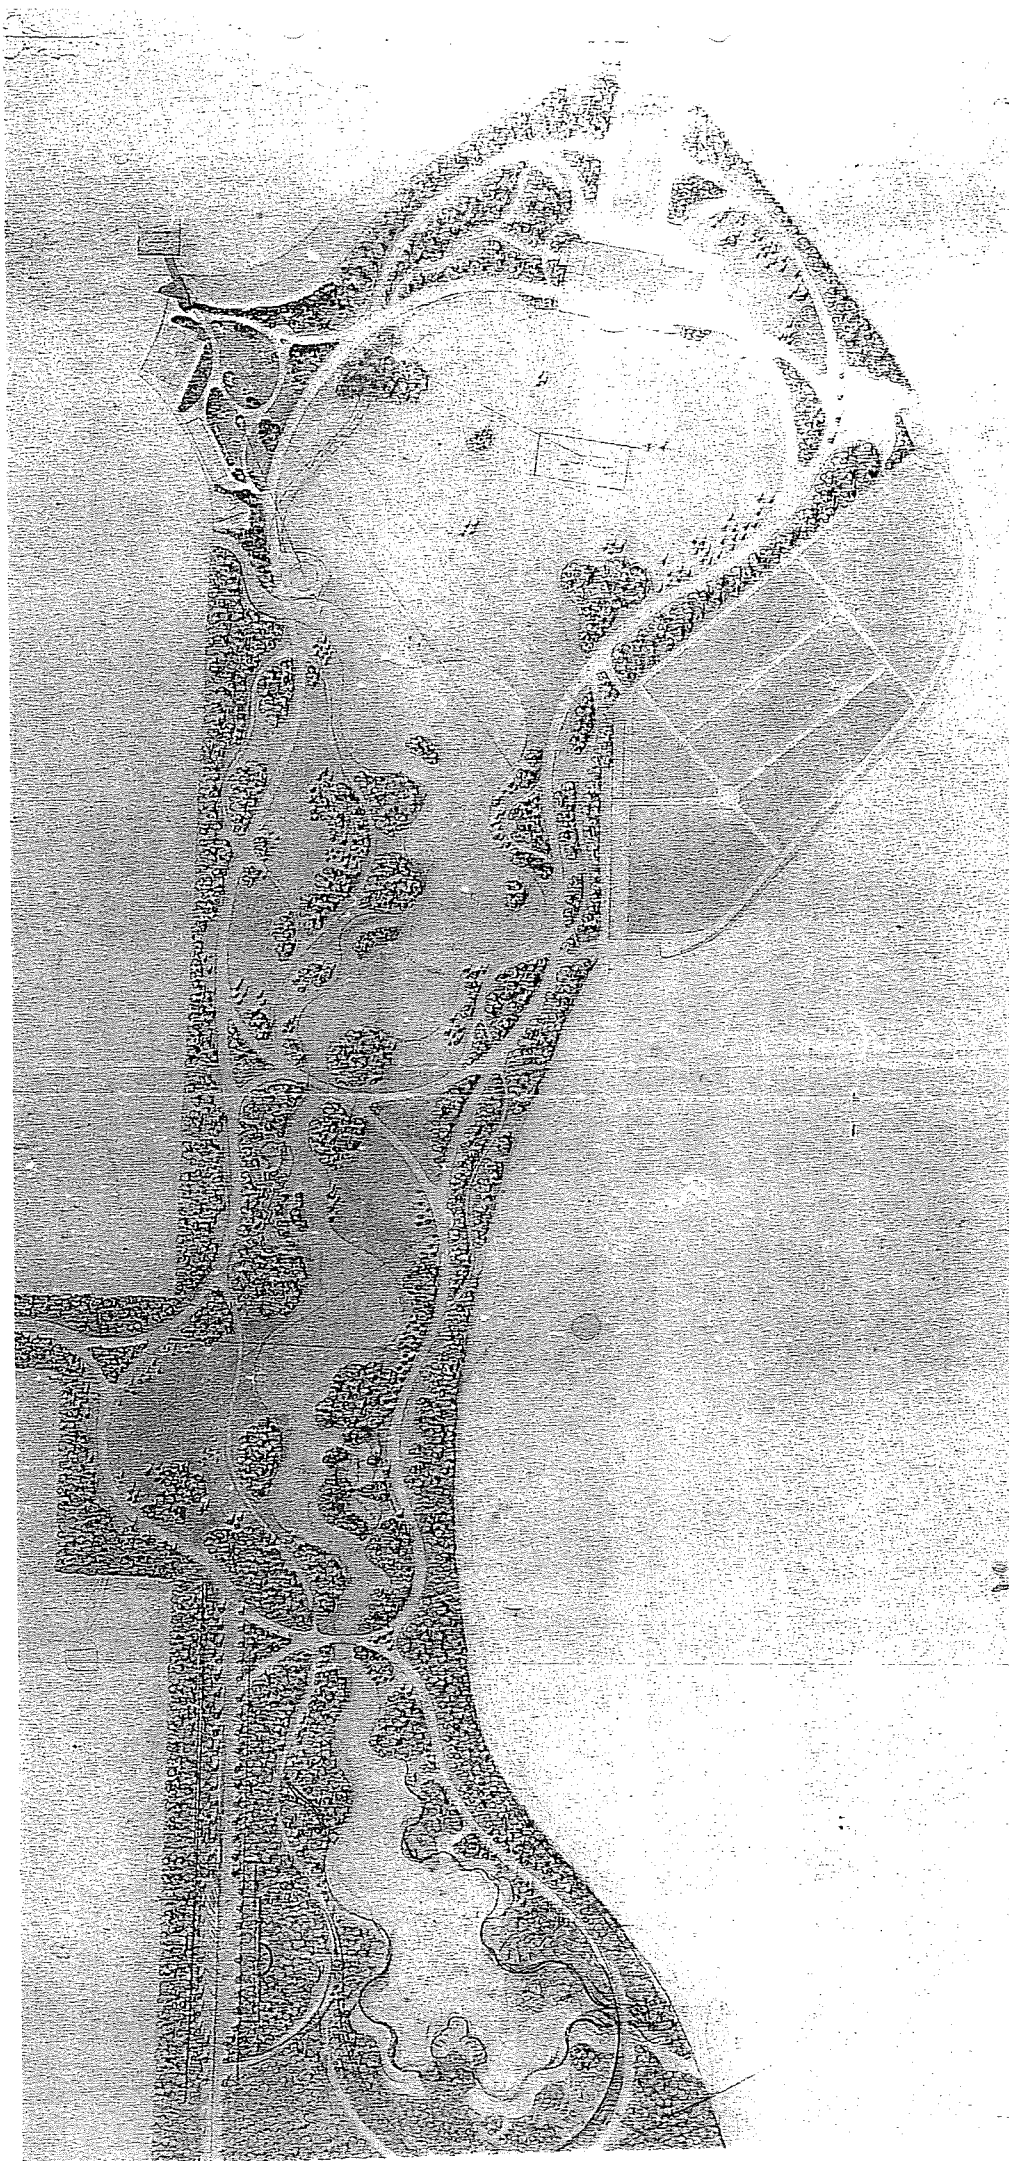
Rams Woerthe, schetsontwerp door H. Copijn, ca 1899, Gemeentearchief Steenwijk

Een gelukkige omstandigheid voor het maken van een restauratie/renovatieplan voor Rams Woerthe is dat de oorspronkelijke ontwerptekening die Copijn voor het park maakte nog bestaat en in het bezit is van de gemeente Steenwijk. Helaas ontbreekt echter een geschreven toelichting bij het plan. Na bestudering van de tekening, oude foto's en het huidige park kan geconcludeerd worden dat het park bijna geheel volgens de in de tekening vervatte ideeën van Copijn is uitgevoerd. De tekening was echter een schetsplan dat tijdens de uitvoering nader werd uitgewerkt en deels gewijzigd. Wanneer het park nu precies volgens de tekening zou worden opgeknapt, zou dat dan ook geen restauratie van de oorspronkelijke aanleg zijn. Nader onderzoek in het park zelf, met name naar de plaats van oude en bijzondere bomen en de vormen van het terrein (reliëf), is onmisbaar om de oorspronkelijke aanleg te kunnen reconstrueren en om goed de veranderingen te kunnen beschrijven die sindsdien hebben plaatsgevonden.

Om de opbouw van het 'landschap' van Rams Woerthe verder te kunnen 'ontleden' zijn vervolgens de 'zichtlijnen' belangrijk: zorgvuldig geconstrueerde uitzichten en doorkijkjes vanaf het huis en vanaf bijzondere plekken op de rond de vijvers slingerende paden. De zichtlijnen zijn vaak gericht op een bepaald element of tafereel, zoals een bijzonder gebouwtje of een bijzondere boom(groep). Een aantal zichtlijnen is op de ontwerp-tekening aangegeven.

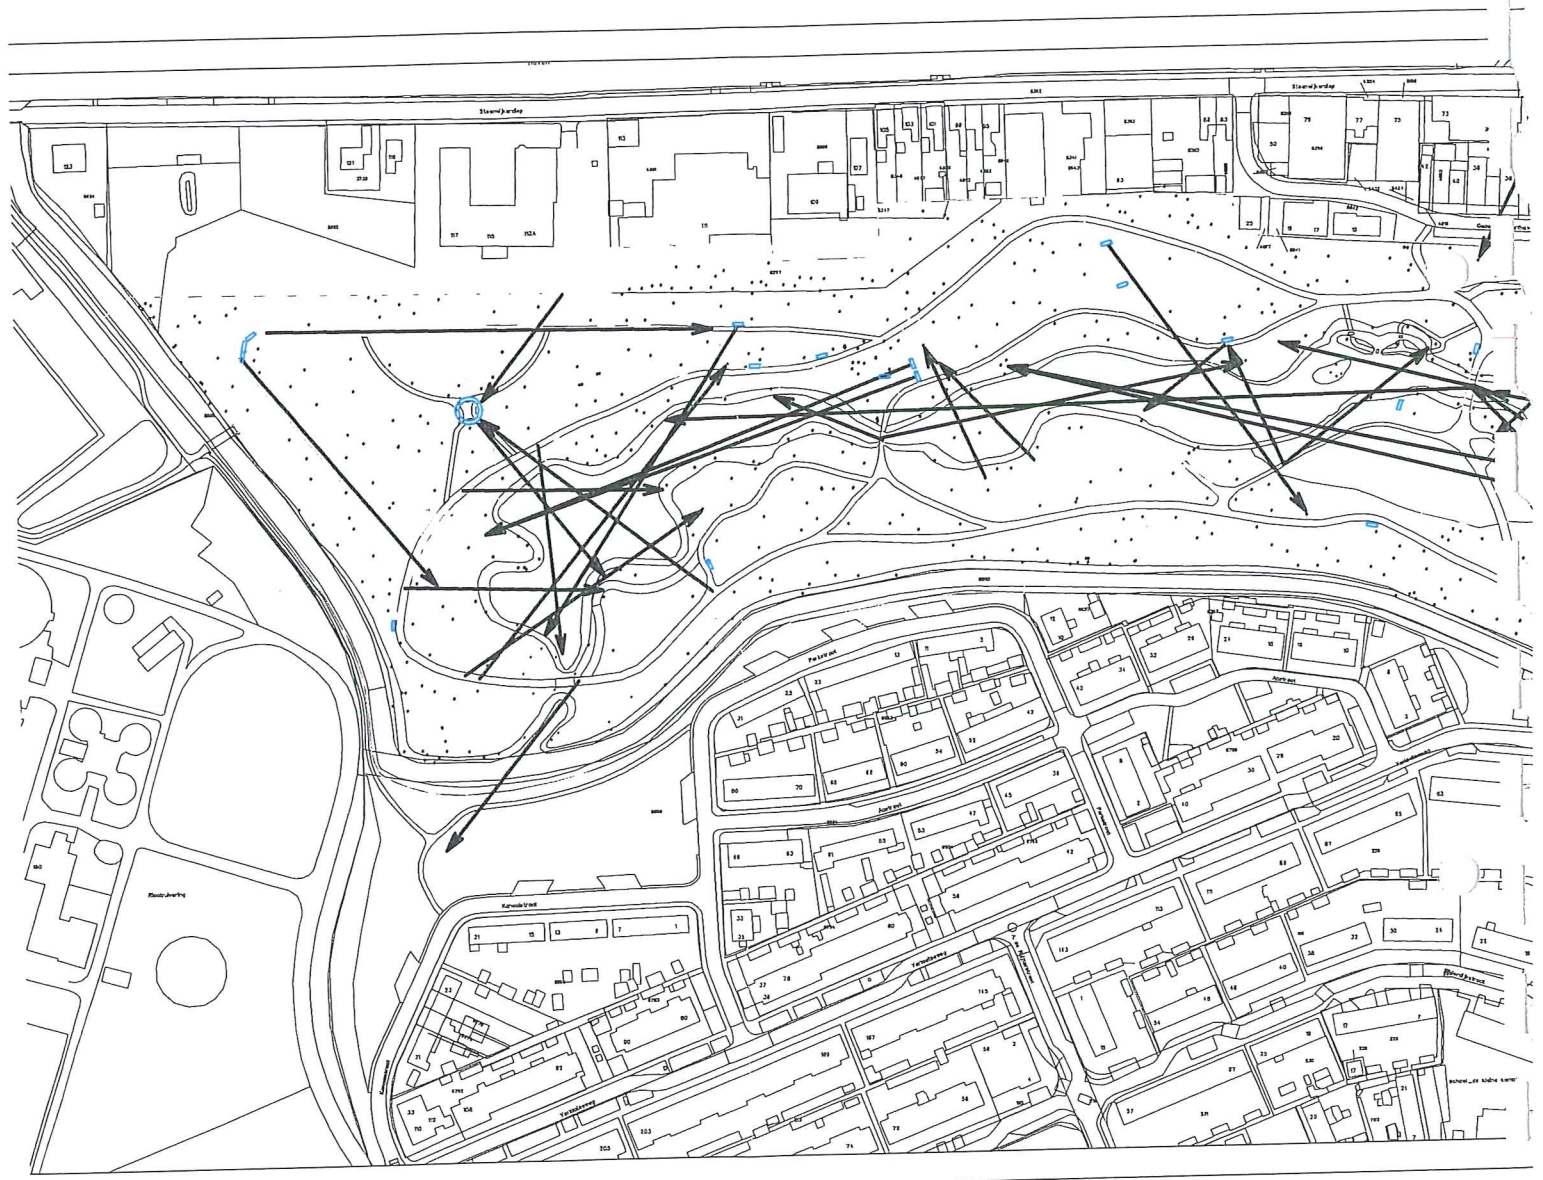
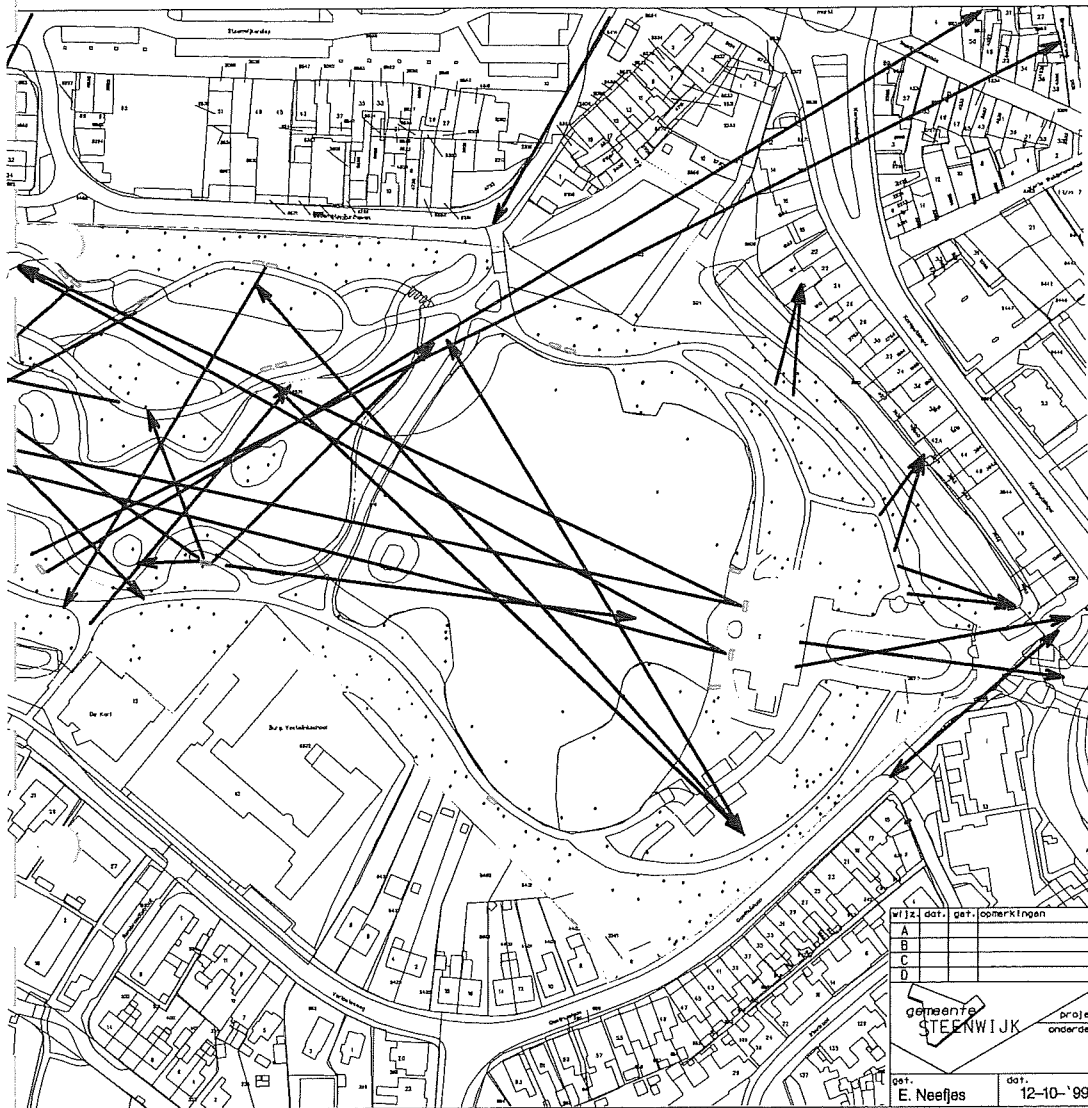
Ramsworthe zichtlijnen en banken	
ont.	dat.	school	tekening nr.:
E. Neeffjes	12-10-'99	n.v.t.	cad 01 02 ctb ramsw zicht bkn

ZICHTLIJNEN NAAR COPLIN

NIEUWE BANKEN

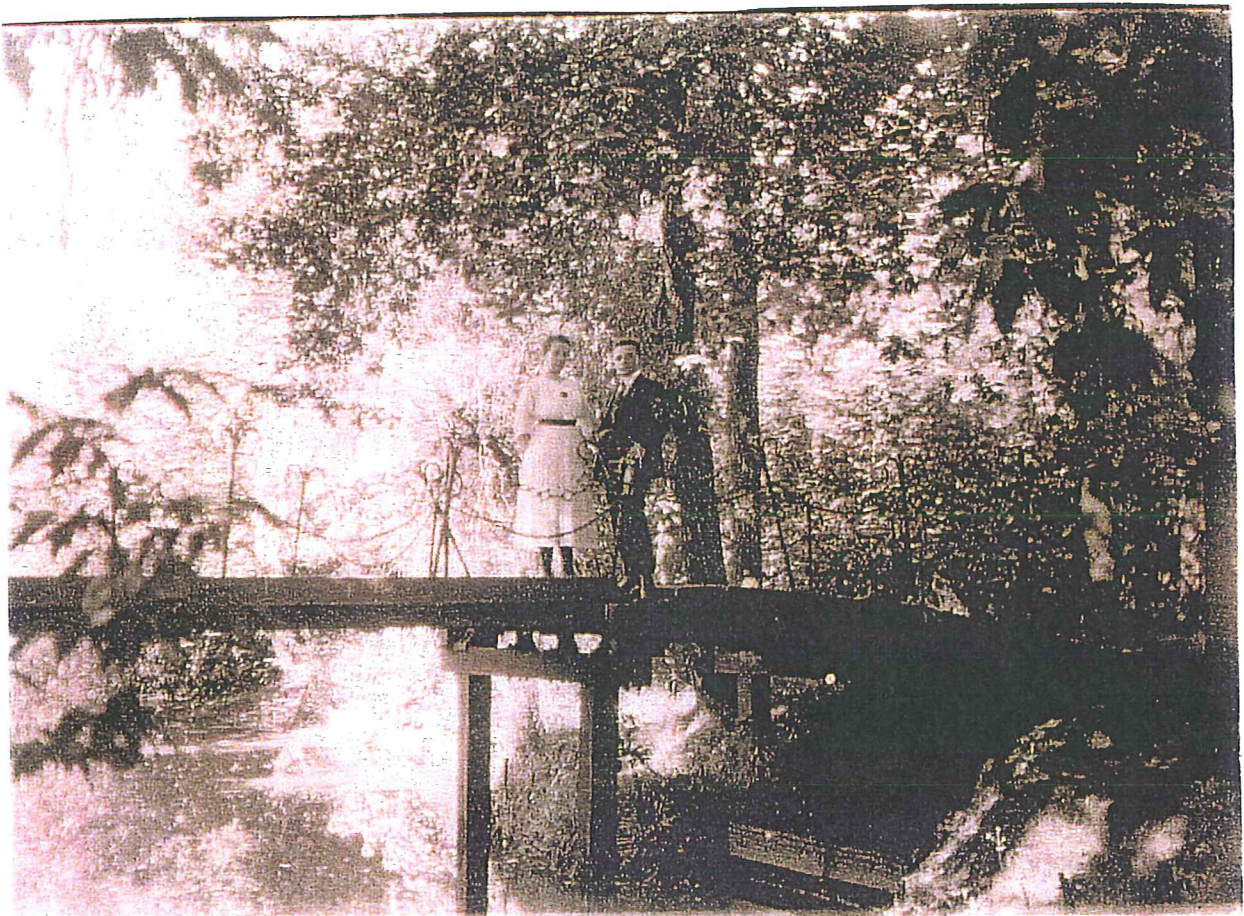
De kettingbrug, verloving van Jansje Rijkmans en Frans van der Maden, de latere directeur van de Steenwijker bank, foto 1922.

De *kettingbrug*, is een houten boogbrug met sierlijke ijzeren kettingen als leuningen. De bovenste ketting was met zijn rechthoeken en cirkelvormige schakels de mooiste. Het brugdek is vernieuwd en de eenvoudige schakels van de onderste ketting zitten nu ook boven. De brug kon oorspronkelijk worden opgehaald, zodat de familie met bootjes op de vijver rond kon varen. Vanaf de brug werd naar het oosten kijkend de blik vooral getrokken naar een groep moerascipressen aan de rand van de vijver.

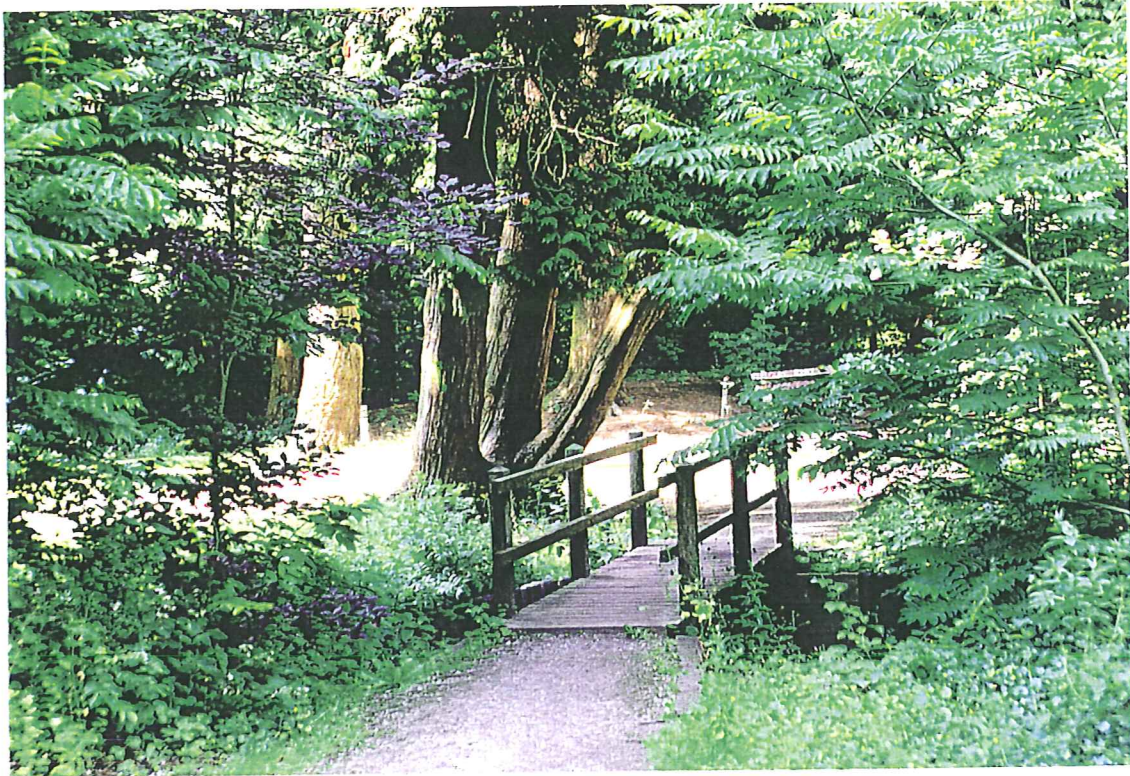
De kleine brug had ijzeren leuningen, vernieuwd in 1975

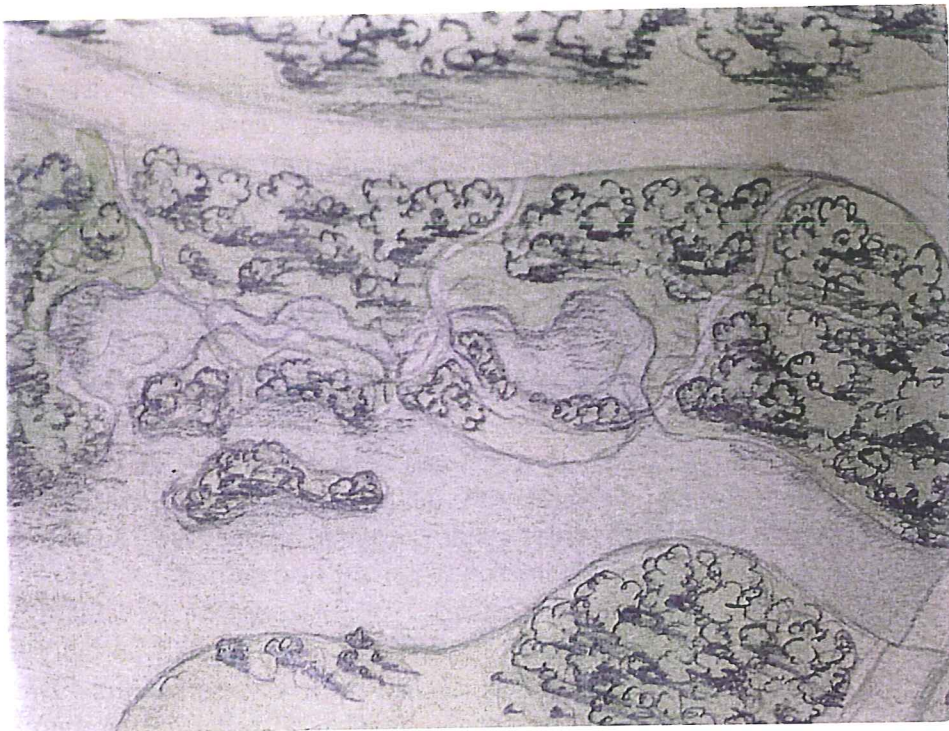
De eilandjes van De Wildernis, detail ontwerptekening H. Copijn, ca. 1899

Aan de westzijde kon de wandelaar vanaf de brug de drie eilandjes van 'de Wildernis' zien liggen. De moerascipressen zijn inmiddels indrukwekkend grote bomen geworden. Alleen is de oever ter plaatse met grond aangevuld, waardoor de elegante belijning die de plaats van de bomen benadrukte is verdwenen. Ook worden de luchtwortels, die de moerascipressen van nature vormen, en waar in het ontwerp rekening mee is gehouden, beschadigd door het maaien rond de stammen.

Even voorbij de tweede brug ligt 'de Wildernis': drie eilandjes waarvan er twee vanaf de kant te bereiken waren via stapstenen. De eilandjes zijn wat eenvoudiger uitgevoerd dan op de ontwerptekening. Het smalle water werd niet zo grillig en gevarieerd dat de suggestie van een wild stroompje werd waargemaakt. Niettemin vormden de eilandjes een spannend 'verborgen' wereldje dat vanaf het hoofdpad via een smal bospaadje te bereiken was. Door een bijzondere beplanting van lichte

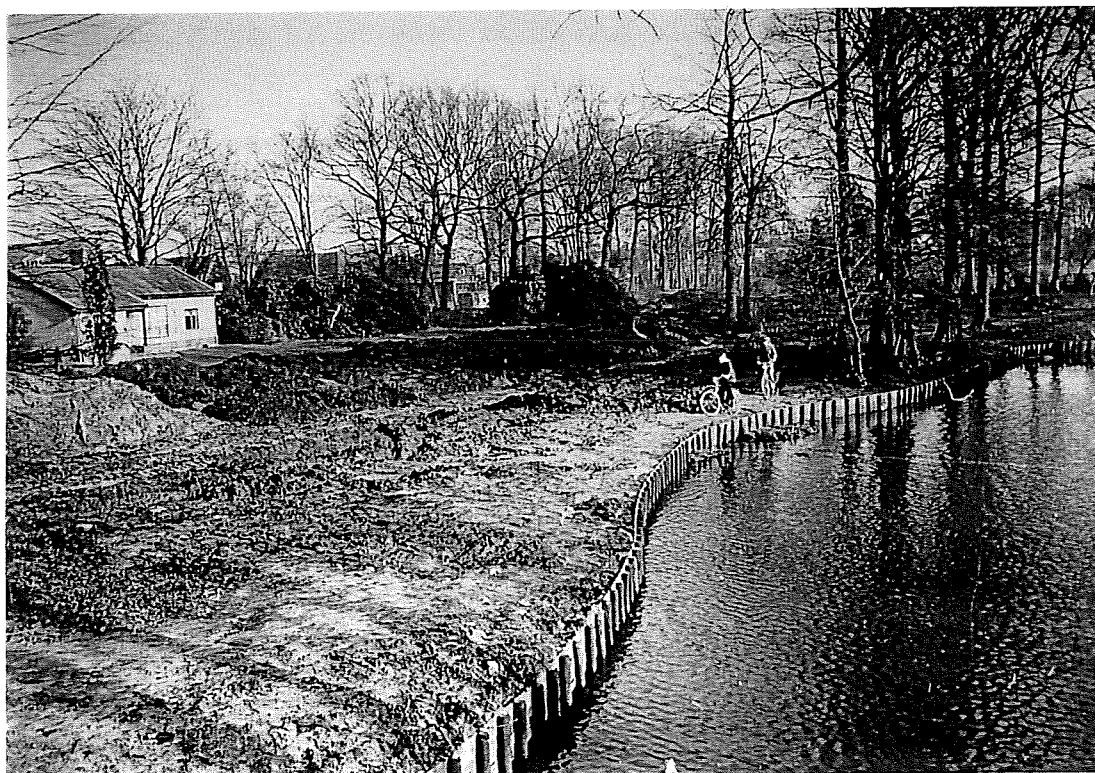
Zelfde plek na het wijzigen van de oeverlijn in 1975.

De vijverpartij zoals die door Copijn werd ontworpen en zoals die werd aangelegd, is hierboven beschreven. Sinds de renovatie van 1975 is de vijver veel minder gevarieerd geworden. De Grontmij oordeelde in 1970 dat de door Copijn ontworpen grilligheid niet bij de landschapstijl zou passen. Het bedrijf heeft de vorm van de vijver versimpeld door in een aantal bochten een nieuwe beschoeiing op afstand van de oever te zetten en daarachter de grond aan te vullen. Daardoor is het eigen karakter van de westelijke vijver verdwenen en 'kloppen' verschillende 'taferelen' niet meer. De oevers hebben overal eenzelfde soort beschoeiing van houten paaltjes gekregen en de gazons langs het water zijn gelijkvormig geworden. Door verkorting van de oeverlijn hoefde minder beschoeiing gezet te worden. Dat maakte het beschoeiingsplan goedkoper. Bij de eilandjes van de Wildernis is het plan gelukkig slechts ten dele uitgevoerd, zodat de drie eilandjes bewaard zijn gebleven.

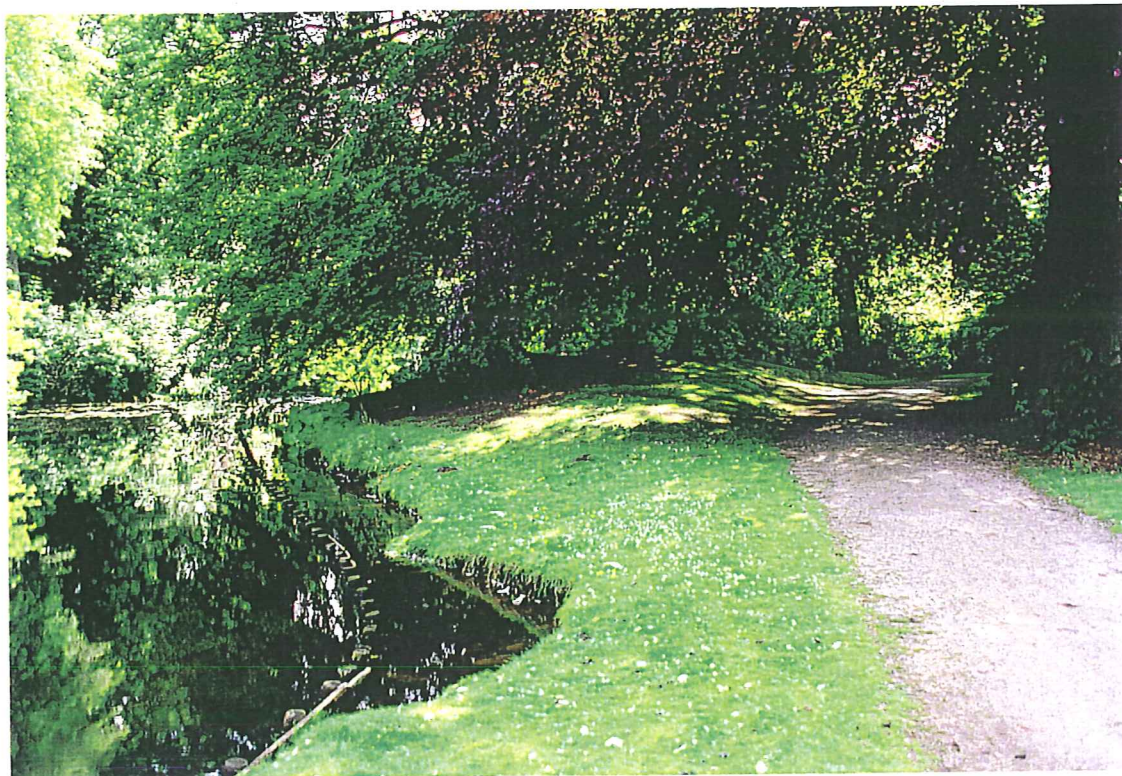
Herstel gloeiende oeverlijn is wenselijk

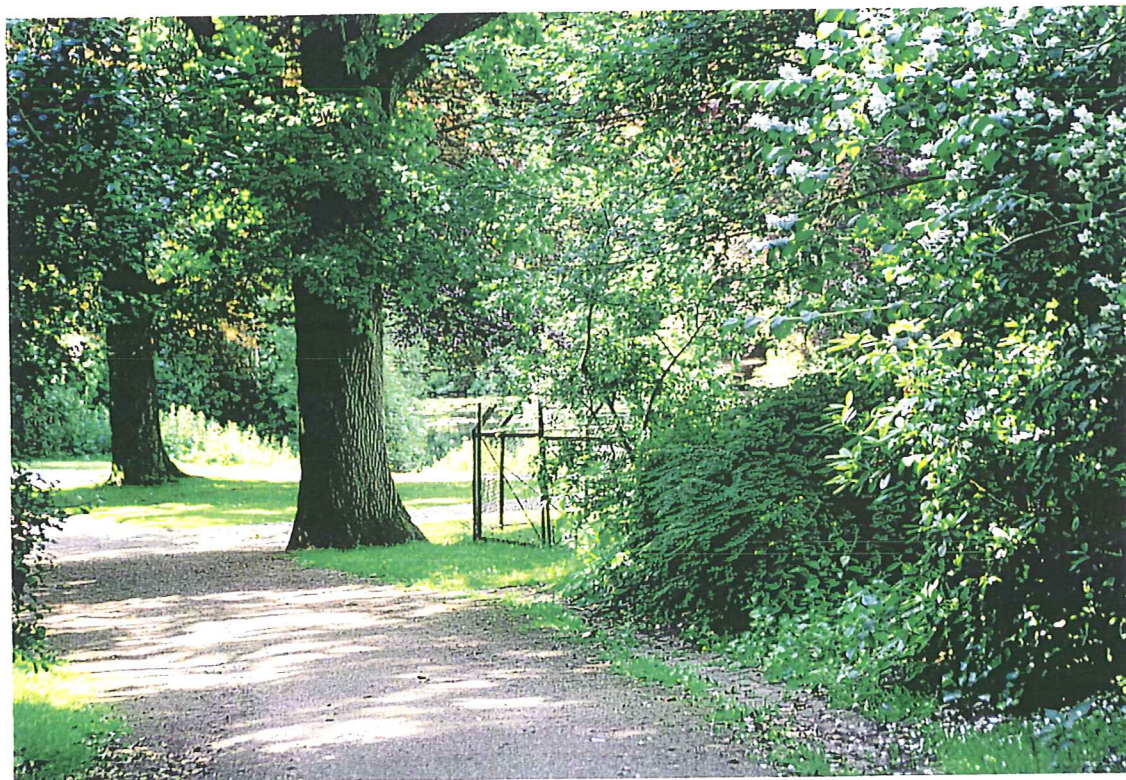
Het hertenhek staat in het beeld naar de vijver, een nieuw hek komt op een andere plaats

Het hek is echter later vervangen door een hek dat nauwelijks mooi te noemen is en dat bovendien te dicht langs de paden staat. De rustieke hertenstal is afgebrand en vervangen door een nieuwe, stal midden in de wei. Dit gebouwtje is al evenmin een
