Tuin van Oranjestein te Laren

Historie en Waardering

Opdracht van
Mr M.F. Le Coultre
Torenlaan 64
1251 HL Laren

November 2005

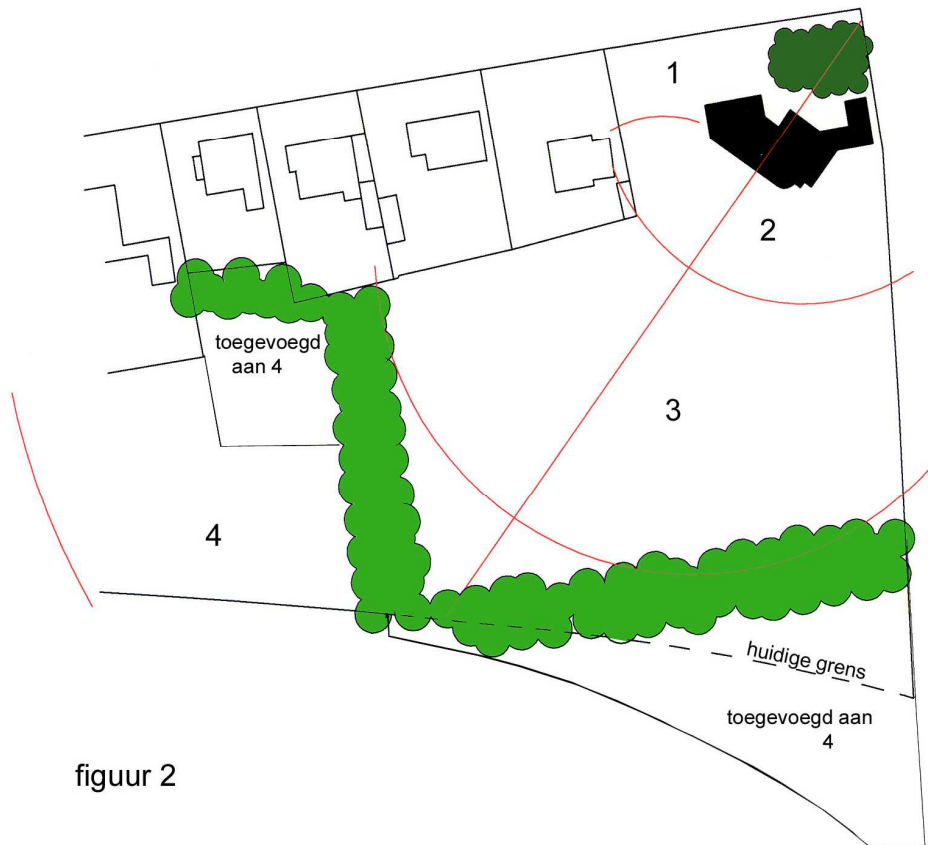
figuur 2

Op het terrein waren behalve dennen en berken ook eikenhakhoutwallen aanwezig. De wal die zich het dichtst bij de achtergevel bevond werd verwijderd. De andere houtwallen werden gehandhaafd. Twee van deze wallen delen de achtertuin in, in een ruimte vóór en een ruimte áchter de bomen. De ruimte vóór de houtwallen deelde Hamdorff verder in een klein gebied bij het huis en een groot middengebied. Met de voortuin meegerekend is de tuin dus opgebouwd uit vier delen of zones:

1. Voortuin
2. Achtertuin direct aansluitend op het huis
3. Middengebied
4. Rand (Een deel van de rand werd na 1927 aangelegd)

Zie figuur 2.

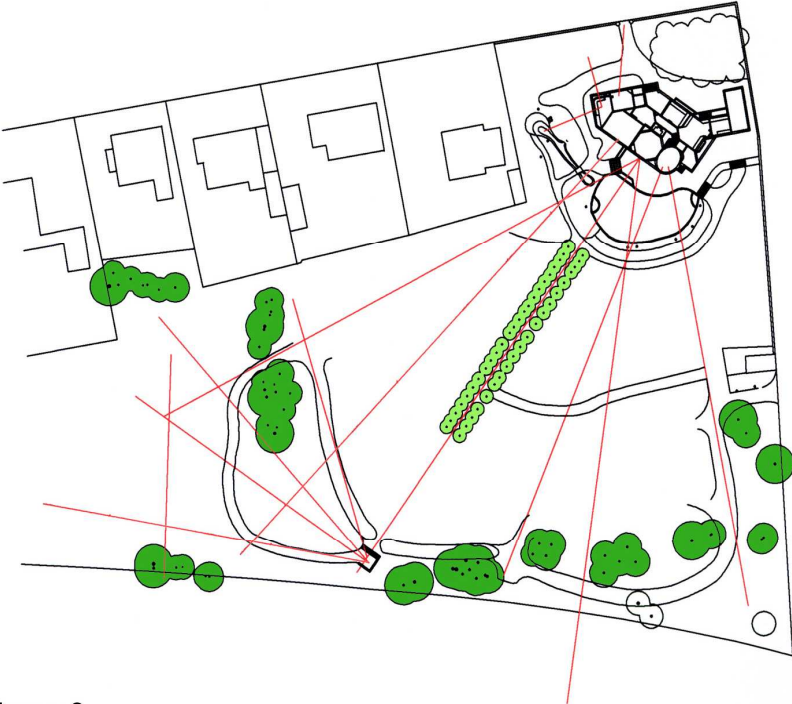
Het huis heeft een bijzondere interne organisatie die aan de plastische vormgeving en detaillering van de gevels is af te lezen. Opvallend is dat Hamdorff deze interne opbouw ook in de structuur van de tuin vertaalde. De verschillende woonvertrekken met hun specifieke geometrische vormen zijn namelijk met de verschillende zones van de tuin verbonden door lange zichtlijnen die als radialen zijn geconstrueerd. En de 'rondgang' in het huis wordt in de tuin herhaald in de gebogen randen en de padenstructuur met looplijnen in en dwars op de radiale zichtlijnen.

Voor het maken van de zichtlijnen werden op nauwkeurig bepaalde plaatsen openingen gemaakt in de eikenwallen door bomen te kappen en de wal af te graven. Daar waar paden door deze openingen gaan zijn ze gericht op het terras, de hall, de ovale eetkamer aan de oostzijde en de rechthoekige woonkamer aan de westzijde. De meest belangrijke zichtlijn is de centrale as die is opgespannen tussen de kleine achthoekige hall annex danszaal en de zuidrand van het terrein. Door de aanplant

Zie figuur 3.

De kern van de aanleg wordt gevormd door het huis met het terras en de vijver daar onlosmakelijk mee verbonden. Het waterleiding systeem kwam uit het huis en liep door het grootste deel van de tuin. De zichtassen in de tuin staan in figuur 3 afgebeeld. Zij zijn aanwezig of herstelbaar.

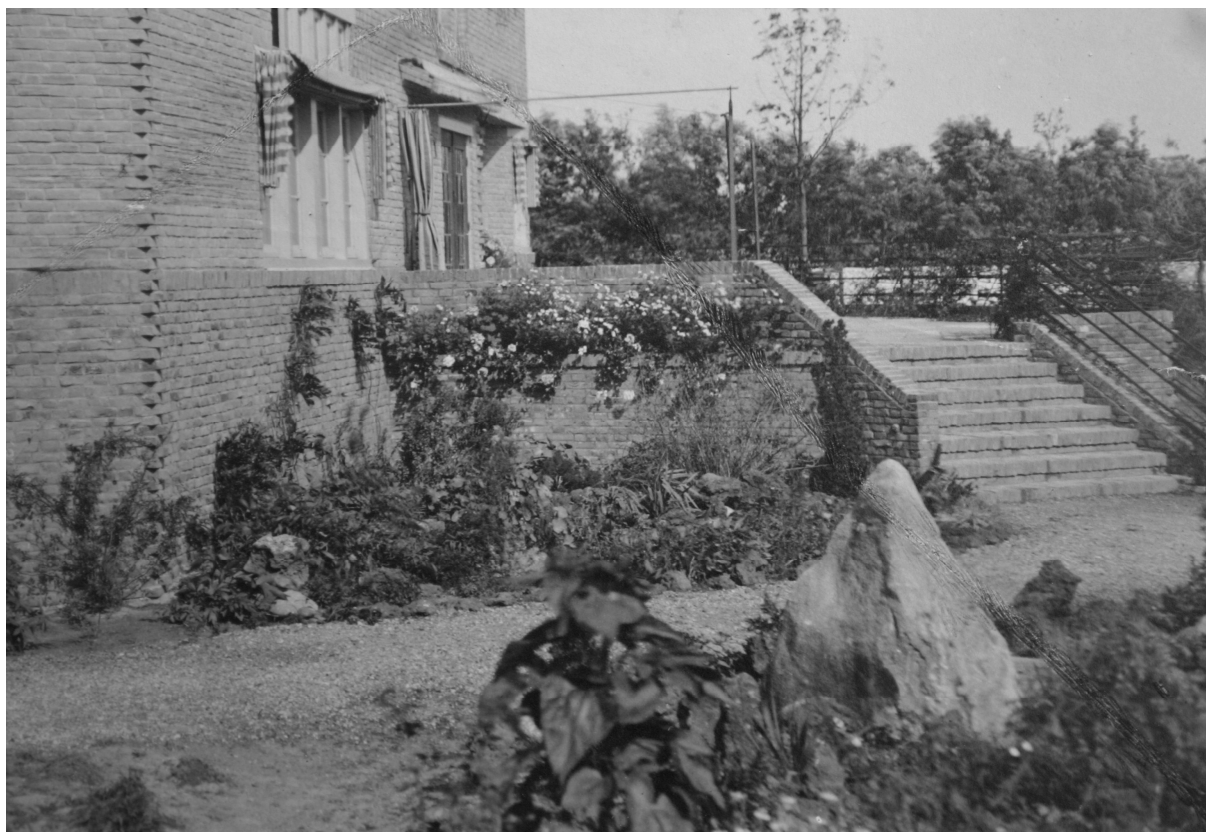
De rotstuin aan de westzijde van het terras. Op de voorgrond "de Matterhorn" Foto ca 1924

In de tijd waarin Oranjestein werd gebouwd waren rotstuinen zeer in zwang. De elementen waarmee de rotstuin werd gemaakt – betonnen waterloop, lavastenen – zijn ook kenmerkend voor de betreffende periode. In de rotstuin vormde een grote zwerfkei een prominent element. Deze steen werd vanwege zijn vorm de 'Matterhorn' genoemd.

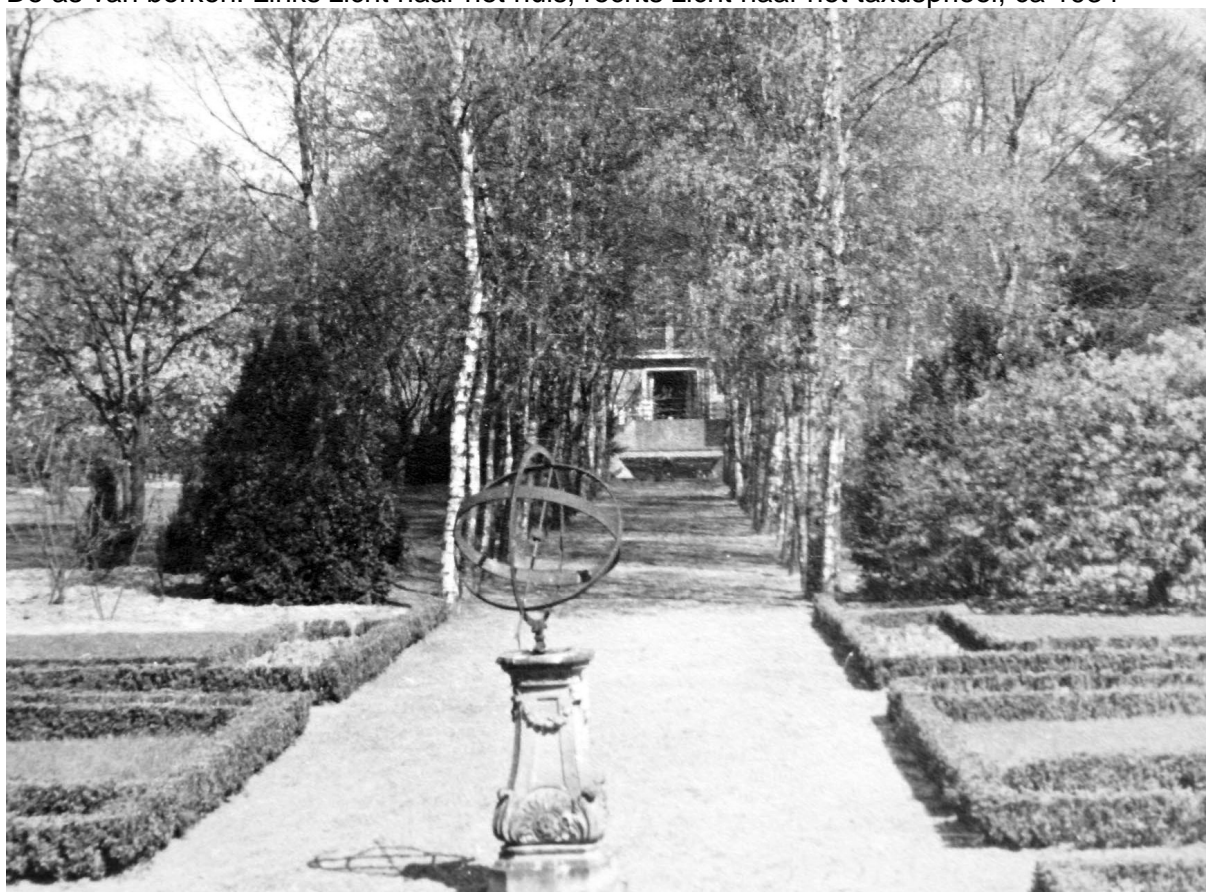
De rozentuin met een zonnwijzer in de centrale as, ca 1934

In het verlengde van het berkenlaantje heeft een rozentuin gelegen met in het midden een zonnewijzer. De rozen stonden in rechthoekige perken tussen buxushagen. Het is enigszins twijfelachtig of de aanleg van een rozentuin op deze plek het idee van Hamdorff is geweest. Met buxus afgezette perken cultuurrozen passen namelijk meer in een voedselrijk natuurlijk milieu dan op de schrale zandgrond van het Gooische landschap. Ze contrasteren ook sterk met de oude eikenhakhoutwallen en het landschappelijke berkenlaantje. In het concept van een overgang van huis naar Gooisch landschap past een rozentuin wel nabij het huis maar niet nabij het landschap. Daartegenover kan aangevoerd worden dat rozentuinen in de periode van aanleg van Oranjestein populair waren en dat, gezien het feit dat alle andere typische elementen voor een grote villatuin er voorkwamen, een rozentuin er zeker bijhoorde. Een rozentuin op enige afstand van het huis gelegen, zodat je erheen moest wandelen om de rozen te bekijken, was ook niet ongewoon. Met name Springer paste dat idee meermaals toe.

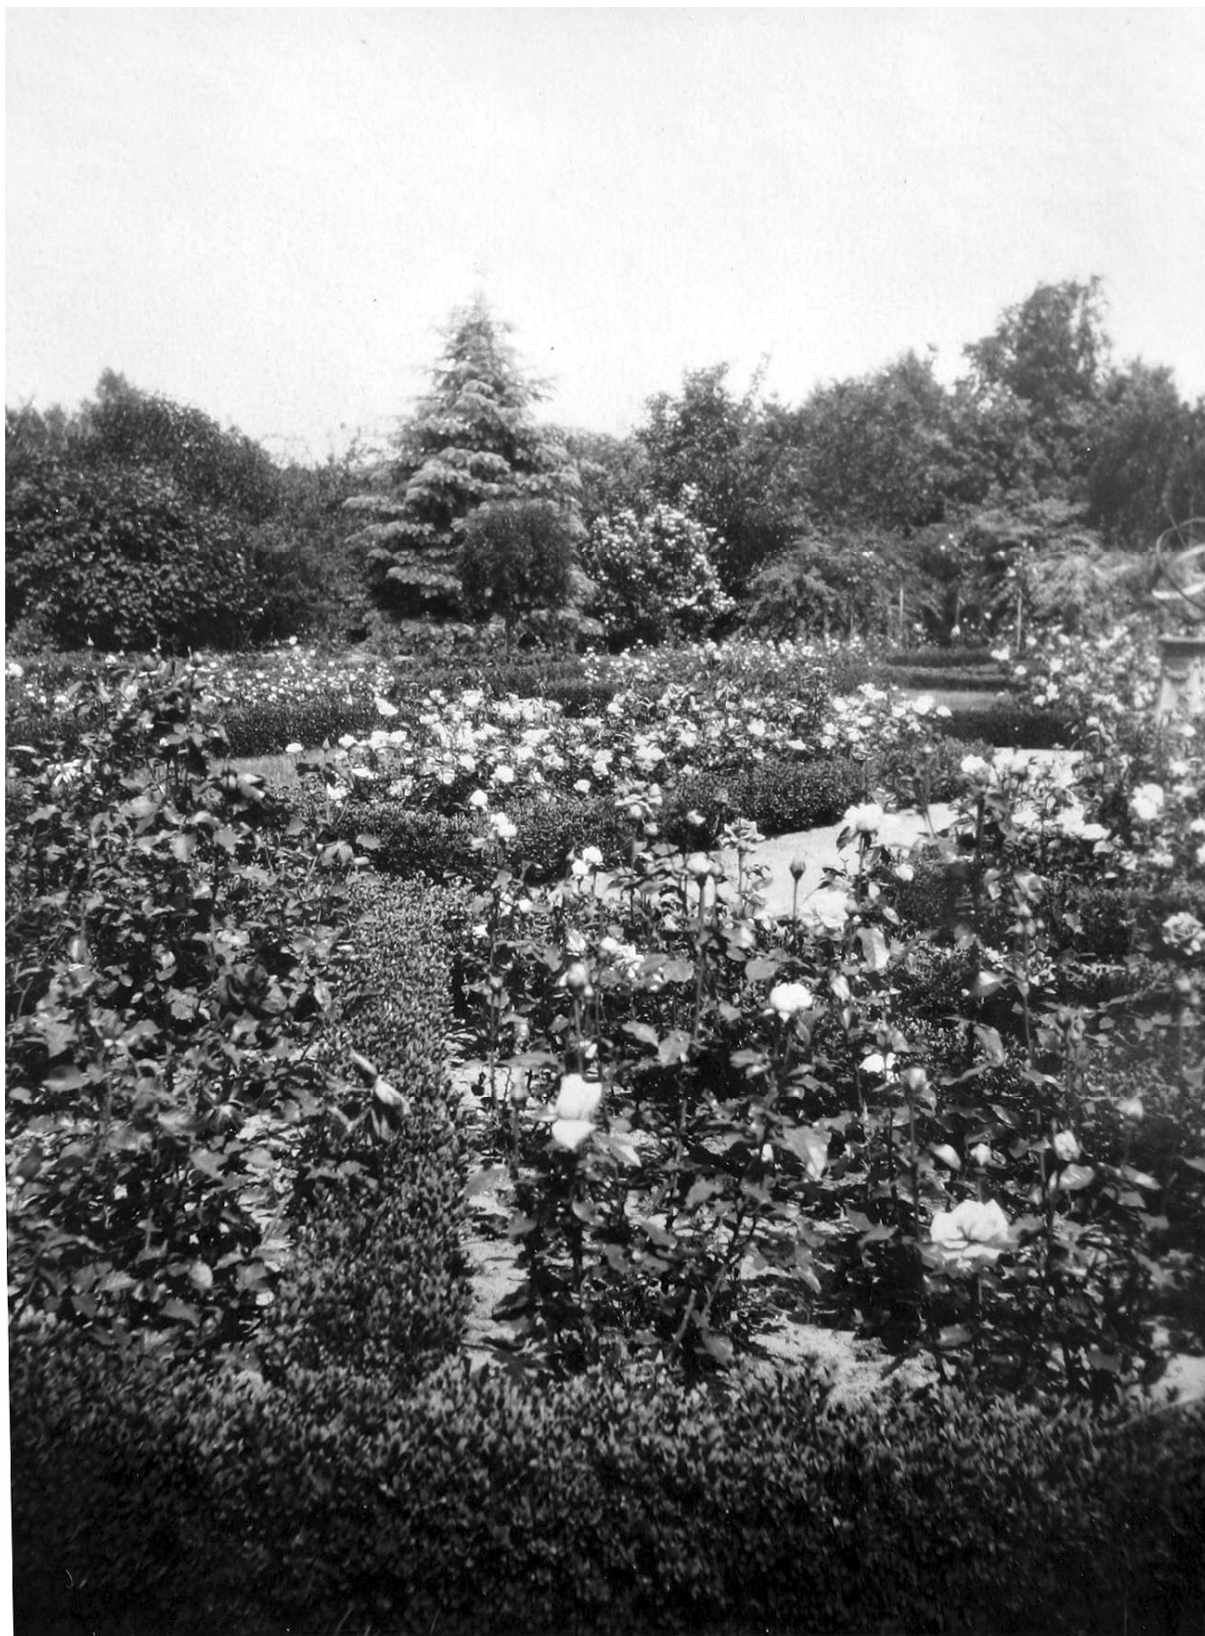
De rozentuin met buxushagen, gezien vanaf de tennisbaan naar het zuid-westen, ca 1934

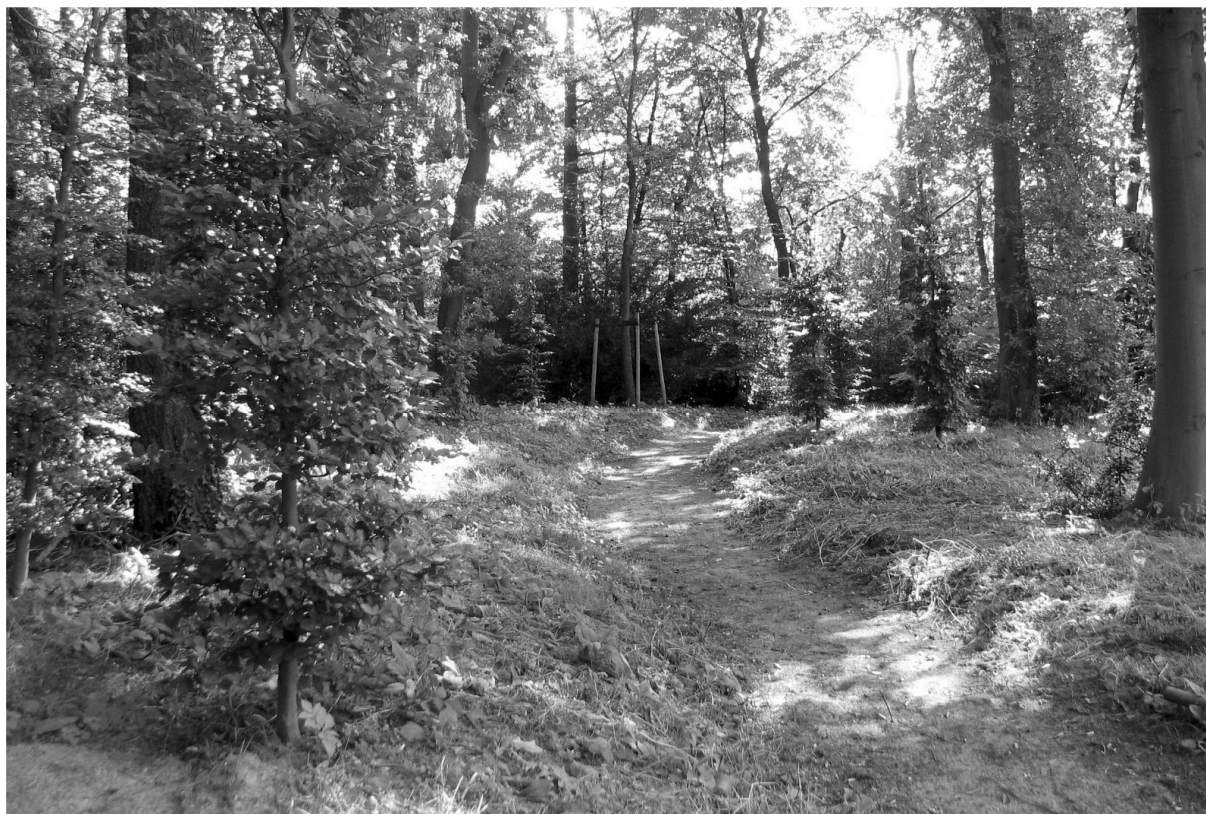
Verdiept pad in 2005

Aan de binnenzijde van de eiken, en in de zuidwesthoek ook aan de buitenzijde, ontwierp Hamdorff gebogen, verdiept liggende paden. Die maakten het mogelijk om rond te wandelen langs en door de bomenrijke rand van de tuin en daarbij naar 'buiten' te kijken, naar het toen nog niet bebouwde landschap aan de zuidzijde, en naar 'binnen' naar het huis. Het pad naar de tennisbaan en het pad dat door de westelijke houtwal snijdt naar de zuidwesthoek van tuin liggen precies in zichtlijnen vanaf het terras en de ovalen eetzaal. Twee van deze zichtlijnen vormden samen met de centrale zichtlijn door het berkenlaantje vanaf de danshal een denkbeeldige patte d'oise (ganzenvoet) van lijnen. Vanaf het zuidwestelijke pad konden de bewoners op twee plaatsen de tuin uit wandelen. Een pad bij de schuur met een breed hek dat er nog is, gaf toegang tot een oud weggetje dat naar het dorp ging (nu de Co Bremanlaan). Een smaller paadje oostelijk daarvan, kwam via een klein hek uit op het verlengde van die weg, een voetpad en schapendrift.

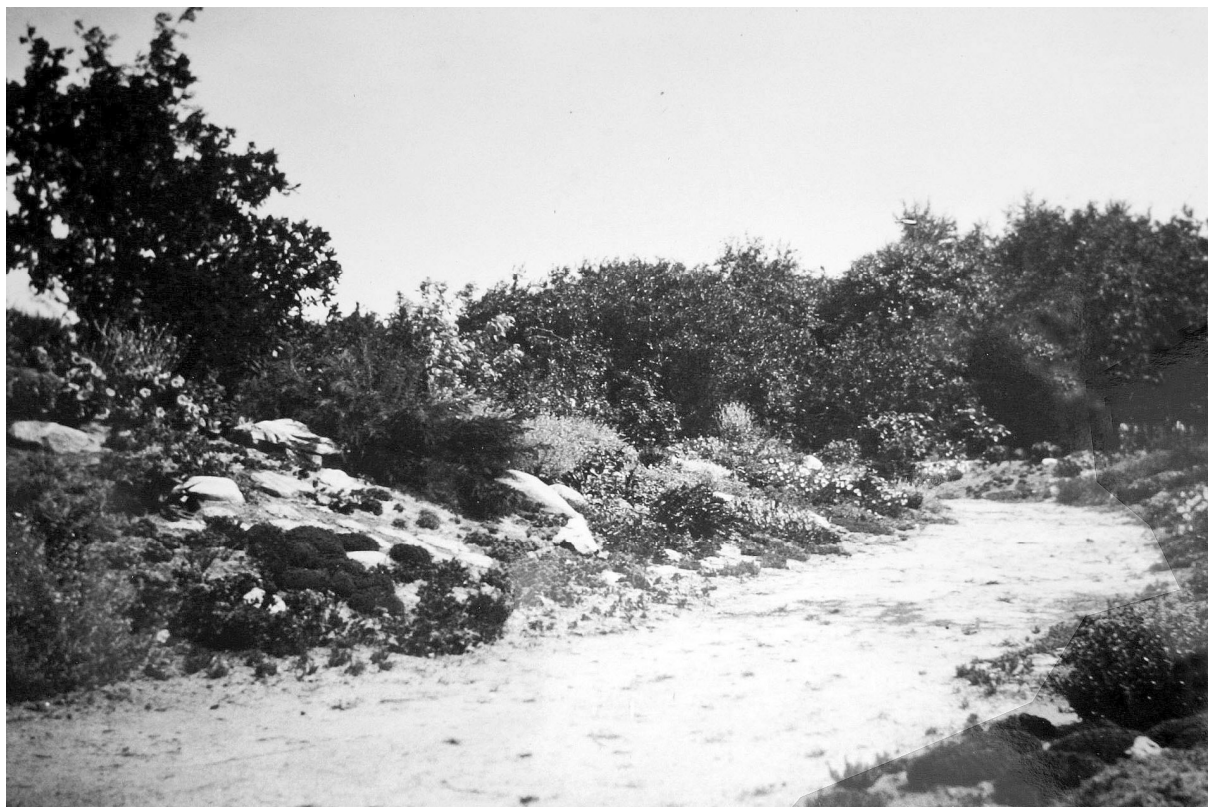
Verdiept pad met keien in de taluds, ca 1934

Op oude foto's zijn verdiepte paden te zien met in de taluds grote keien, heesters, coniferen en lage planten. Onduidelijk is waar de foto's zijn gemaakt. Verondersteld kan worden dat de paden aan de huiszijde meer gecultiveerd waren dan de paden aan de buitenzijde. Van de oude heesterbeplanting zijn echter alleen enkele oude rododendrons aan de westzijde van het prieeltje over. Ook zijn er geen stenen meer zichtbaar in de taluds. Op enkele plekken groeien nu Lelietjes van dalen. Deze groeiden ook onder de dennen in de voortuin.

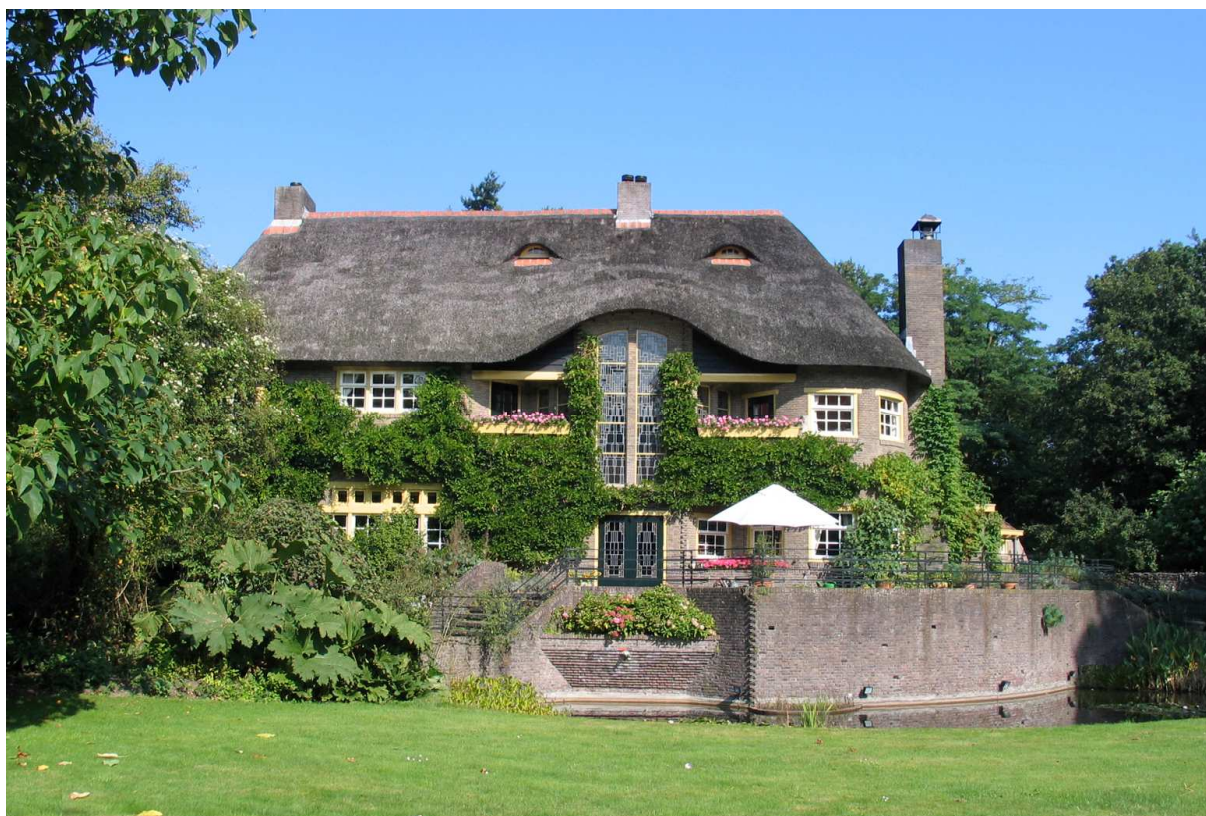
Dynamische vormgeving huis, terras en vijver, 2005

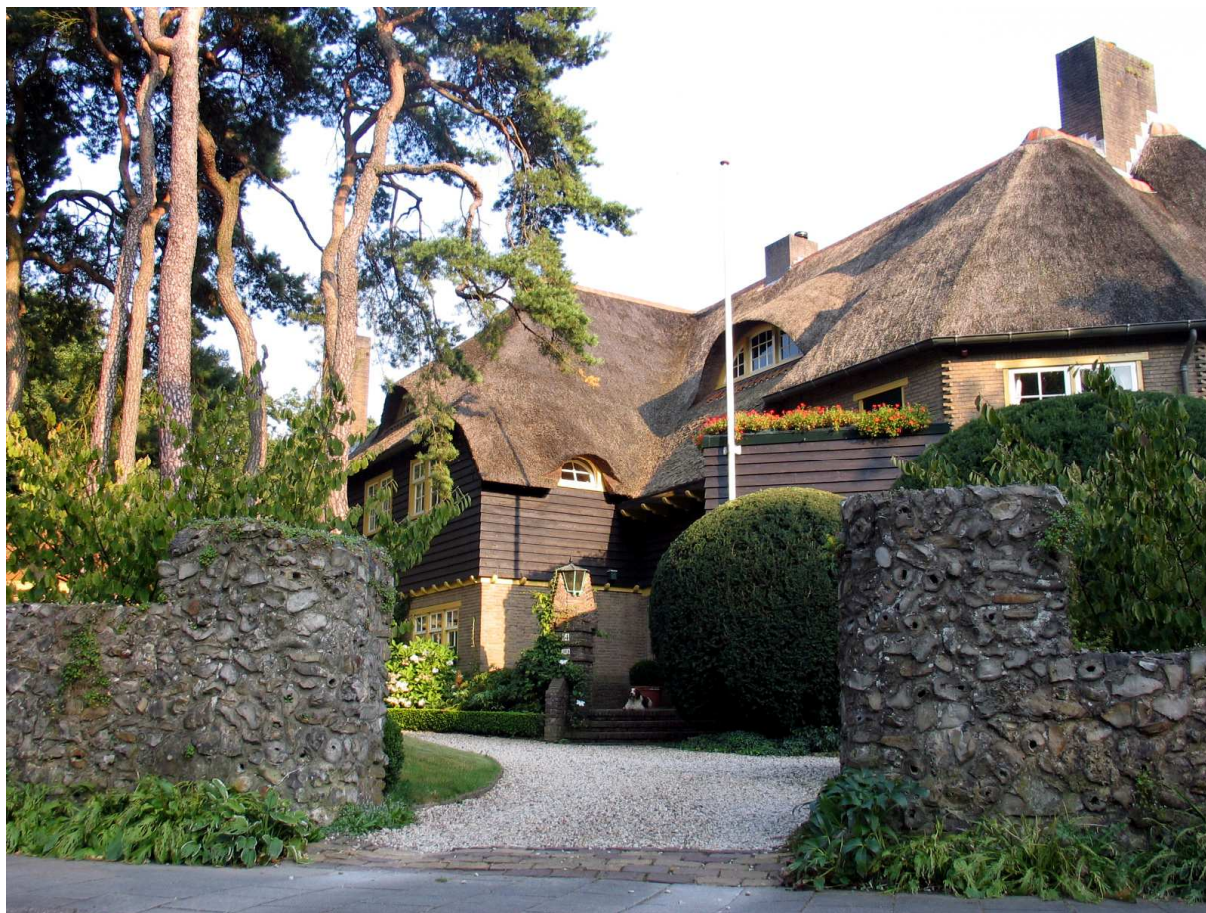
Voortuin met vuurstenen tuinmuur, geschoren taxus en dennenbosje, 2005

De van vuurstenen (engels: flints) gemetselde tuinmuur werd aan de oostzijde hoger gemaakt dan aan de westzijde. Vanuit het huis gezien leek de muur echter overal even hoog omdat de grond in oostelijke richting oploopt. Het dennenbosje staat hoger.

Twee taxussen langs het pad zijn inmiddels groot geworden en tot grote bollen geschoren. De vrije vormgeving van het pad is veranderd in een geometrische aanleg en de voortuin is van de achtertuin gescheiden door een hoge taxushaag met een houten deur.
