Variantloods voldoet als goedkope jongveestal

Door ing. Klaas Blanken
en ir. Hendrik Jan van
Dooren

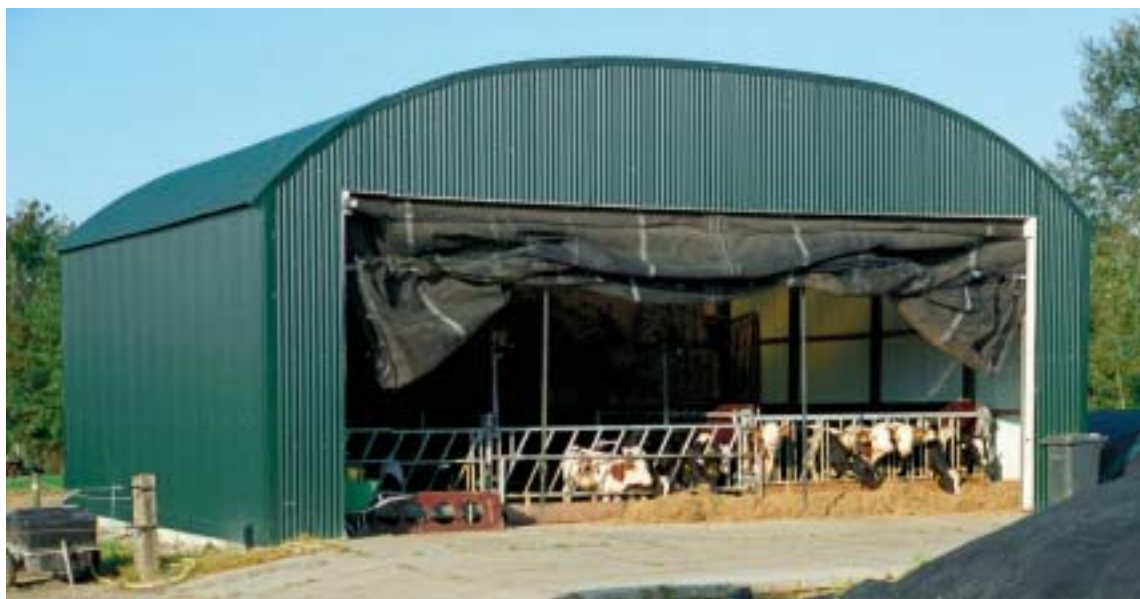
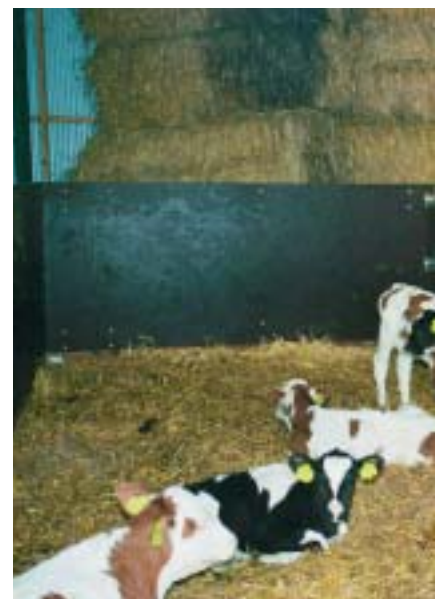
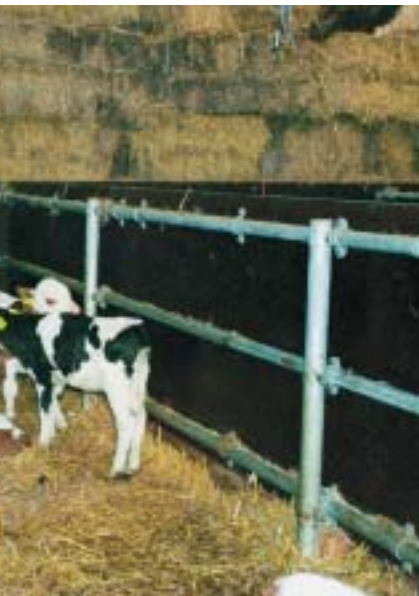
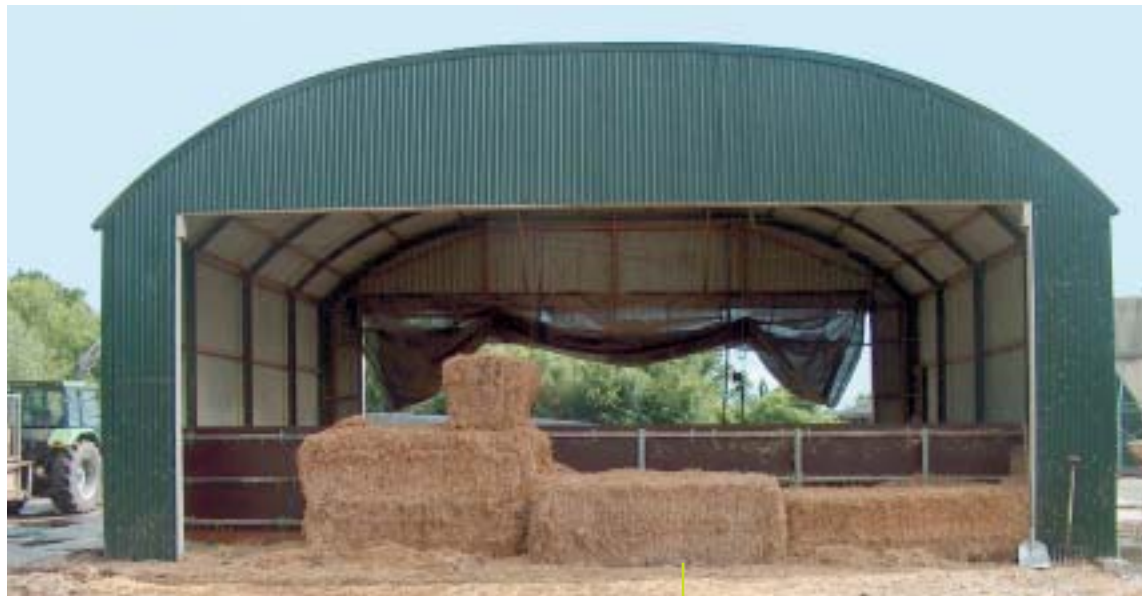
V.l.n.r de voorkant, binnen- en achterkant van de jongveestal.

nieuwe stal is een metalen, golfplaten variantloods, die op een betonnen onderbouw is geplaatst. Hij is uitgevoerd als potstal.

De bovenste helft van de voorzijde is voorzien van (zelfontworpen) windbreekgaas, dat als een gordijn open- en dichtgetrokken kan worden. Alleen bij heel slecht weer gaat het gordijn helemaal dicht. De achterkant wordt dichtgezet met strobalen, die vervolgens in de potstal worden gebruikt. De zijwanden ten slotte zijn aan de binnenkant glad afgewerkt met betonplexplaten. De stal is in drie hokken verdeeld en biedt plek
