NOTA 1145

Instituut voor Cultuurtechniek en Waterhuishouding
Wageningen

DE INVLOED VAN IJZERVERBINDINGEN OP DE
INTREEWEERSTAND VAN ENKELE DRAINBUISOMHULLINGEN

ING. H. J. MEIJER

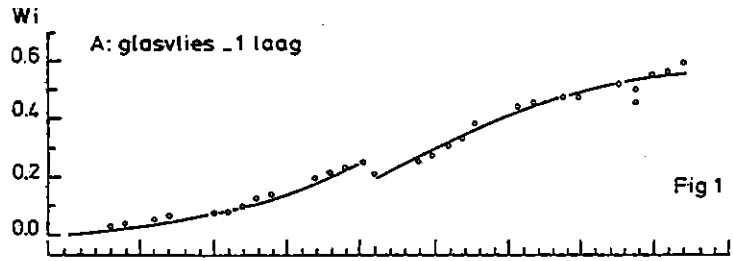
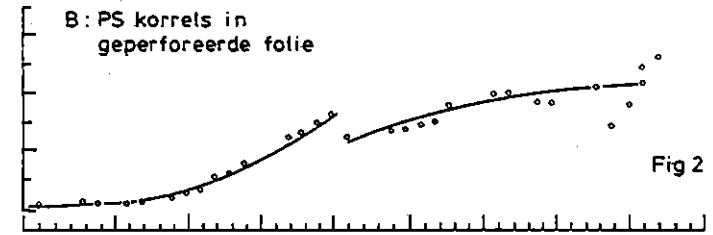
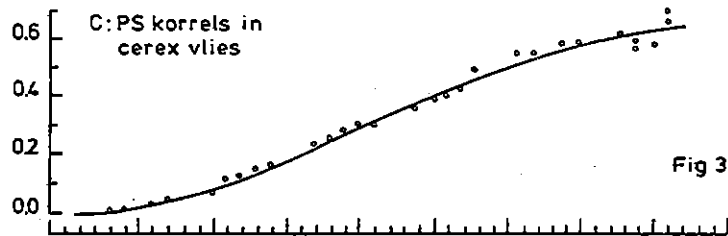
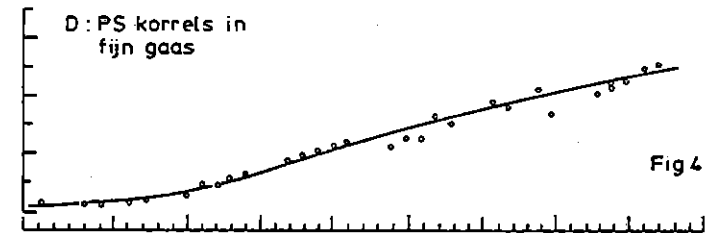
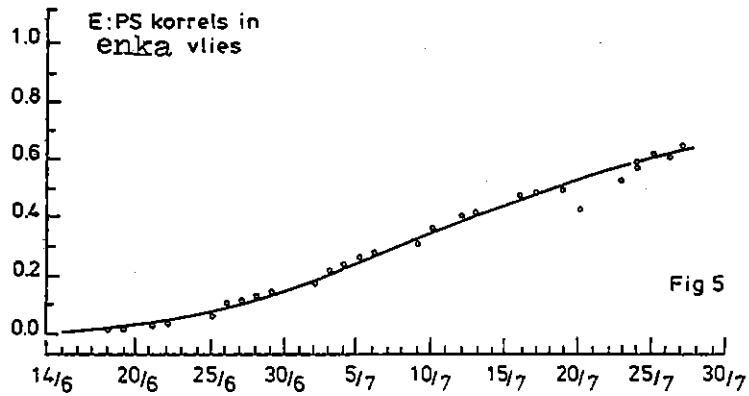
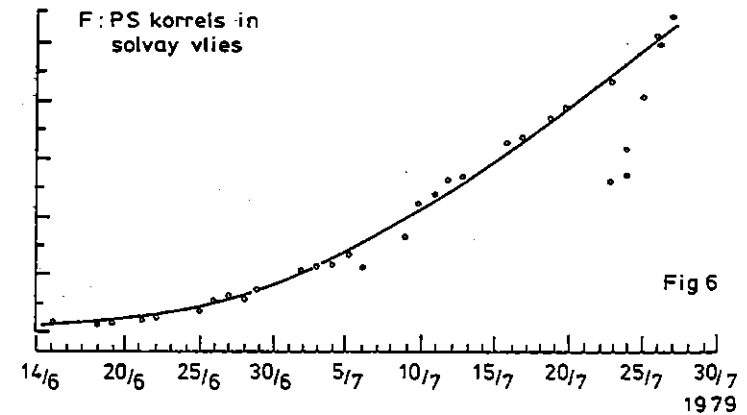
Tijdens de proef is het debiet niet constant geweest als gevolg van ijzerafzettingen in de slangen. Bij een lager debiet wordt ook een kleinere daling van het waterniveau in de buis waargenomen. Deze relatie veroorzaakt door de intreedweerstand (W_1) kan tot een waarde $W_1 = \frac{Q}{\Delta h} \text{ cm}^2/\text{s}$ worden verwerkt, waarin Q de afvoer in cm^3/s en Δh het niveauverschil in en buiten de buis is.

Deze waarden zijn vermeld in tabel 1 en weergegeven in fig. 1 t/m 6.

Tabel 1. Intreeweerstand $W_i = \frac{\Delta h}{Q} \text{ cm}^2/\text{s}$

Datum	A	B	C	D	E	F
14-6	0	0.01	0	0.02	0.01	0.02
19-6	0.03	0.01	0.02	0.02	0.02	0.03
25-6	0.08	0.06	0.08	0.05	0.07	0.08
29-6	0.14	0.15	0.18	0.12	0.14	0.15
4-7	0.23	0.30	0.29	0.20	0.24	0.24
10-7	0.30	0.28	0.42	0.27	0.36	0.44
16-7	0.44	0.42	0.56	0.36	0.48	0.65
20-7	0.48	0.37	0.62	0.34	0.50	0.80
24-7	0.50	0.34	0.60	0.43	0.60	0.80
27-7	0.59	0.52	0.76	0.51	0.65	1.10

In deze proef is alleen de faktor -invloed van ijzerafzetting op de intreeweerstand- beschouwd. Tegenover het geperforeerde folie als drager rond de uit korrels van polystyreen bestaande omhulling is een vergelijking gemaakt met alternatief toe te passen materialen. Gebleken is dat bij alle materialen ijzerafzettingen plaats vindt. De hierdoor veroorzaakte vergroting van de intreeweerstand is sterk verschillend.

Geringe toename komt voor bij de geperforeerde folie en het fijnmazige tricot gaas. Ook het glasvlies dat in vergelijking met de andere vliezen grofvezelig is heeft weinig toename van de intreeweerstand. Hierbij moet wel in aanmerking worden genomen dat het glasvlies zonder polystyreenkorrels en rond een 8 cm \emptyset buis is beproefd.

Het Cerex en Enka vlies dat een fijnere vezelstructuur heeft vertoond een grote affectie voor de neerslag en aangroei van ijzerbindingen. Het Solvay vlies, dat door de geringe sterkte reeds ongeschikt is voor het doel, heeft een structuur die zeer snel verstopt raakt.

Uit de proef blijkt dat, afgezien van andere factoren, de invloed van ijzerafzettingen op de thans in de praktijk gebruikte geperforeerde folie het geringst is. Hiermee komt het fijnmazige tricotgeweven gaas overeen. Het toepassen van vliezen van fijne vezels en als gevolg daarvan kleine poriën dient te worden afgeraden.
