Uitvoering van vernattingsmaatregelen op praktijkschaal 1997-2003

Referentie project Koelbroek

Rapport EC-LNV nr. 2003/245-O
Ede, 2003

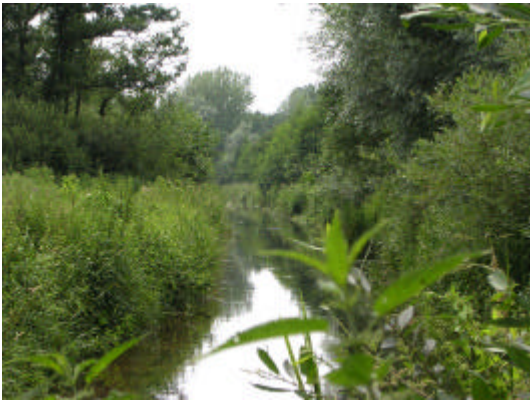
Figuur 2. 2. De Everlosche beek, gezien vanuit het noorden in juli 2003

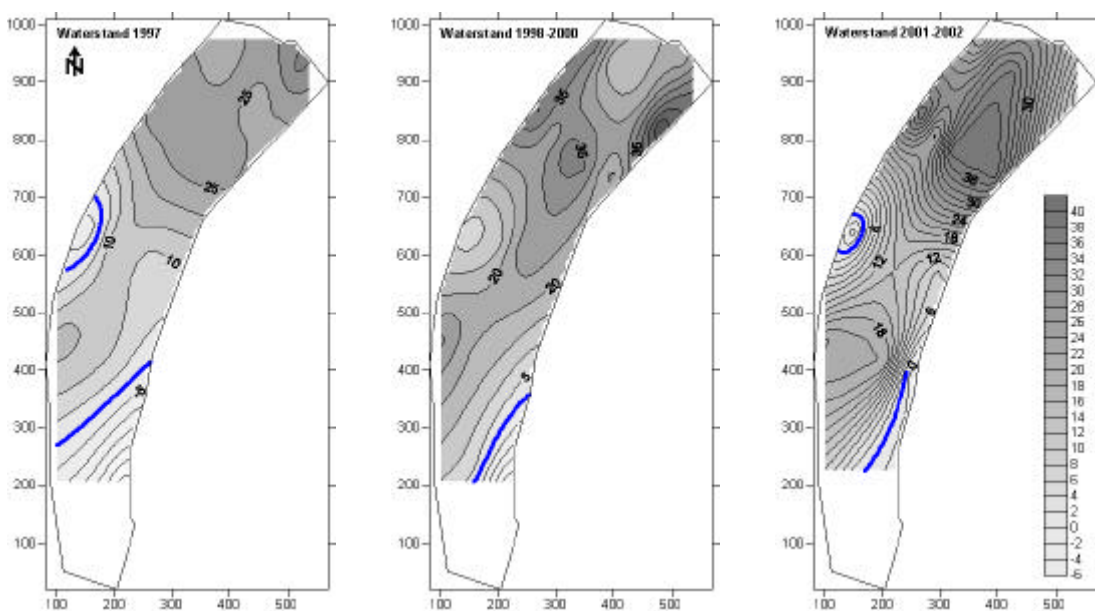
Figuur 3. 3. Patronen van gemiddelde waterstand gedurende [cm t. o. v. maaiveld] gedurende 1997-2002.

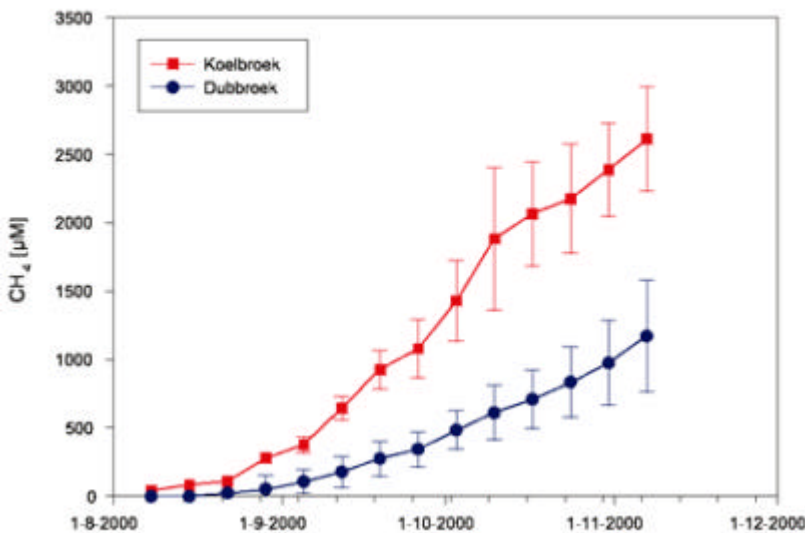
Figuur 3. 24. Methaanproductie in de bodem van het Dubbroek en Koelbroek in 2000.

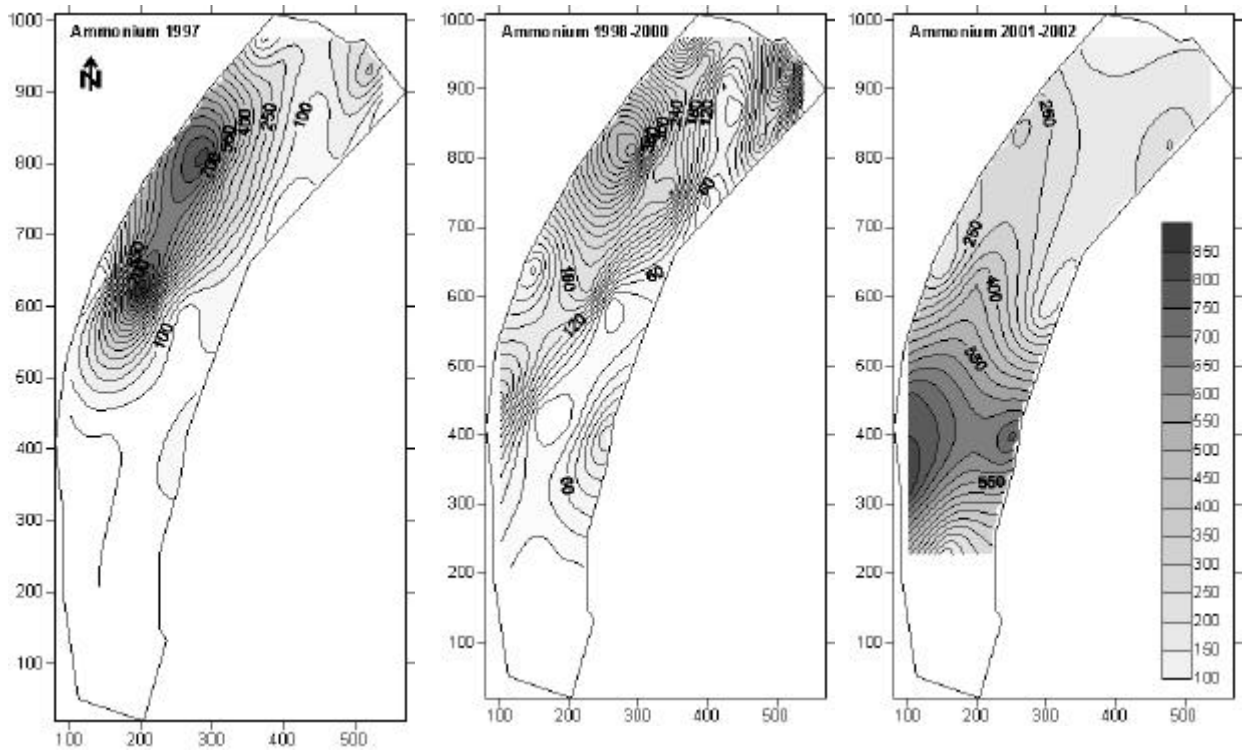
Figuur 3. 11. Patronen van de gemiddelde ammoniumconcentratie [μM] in het bodemvocht gedurende 1997-2002.

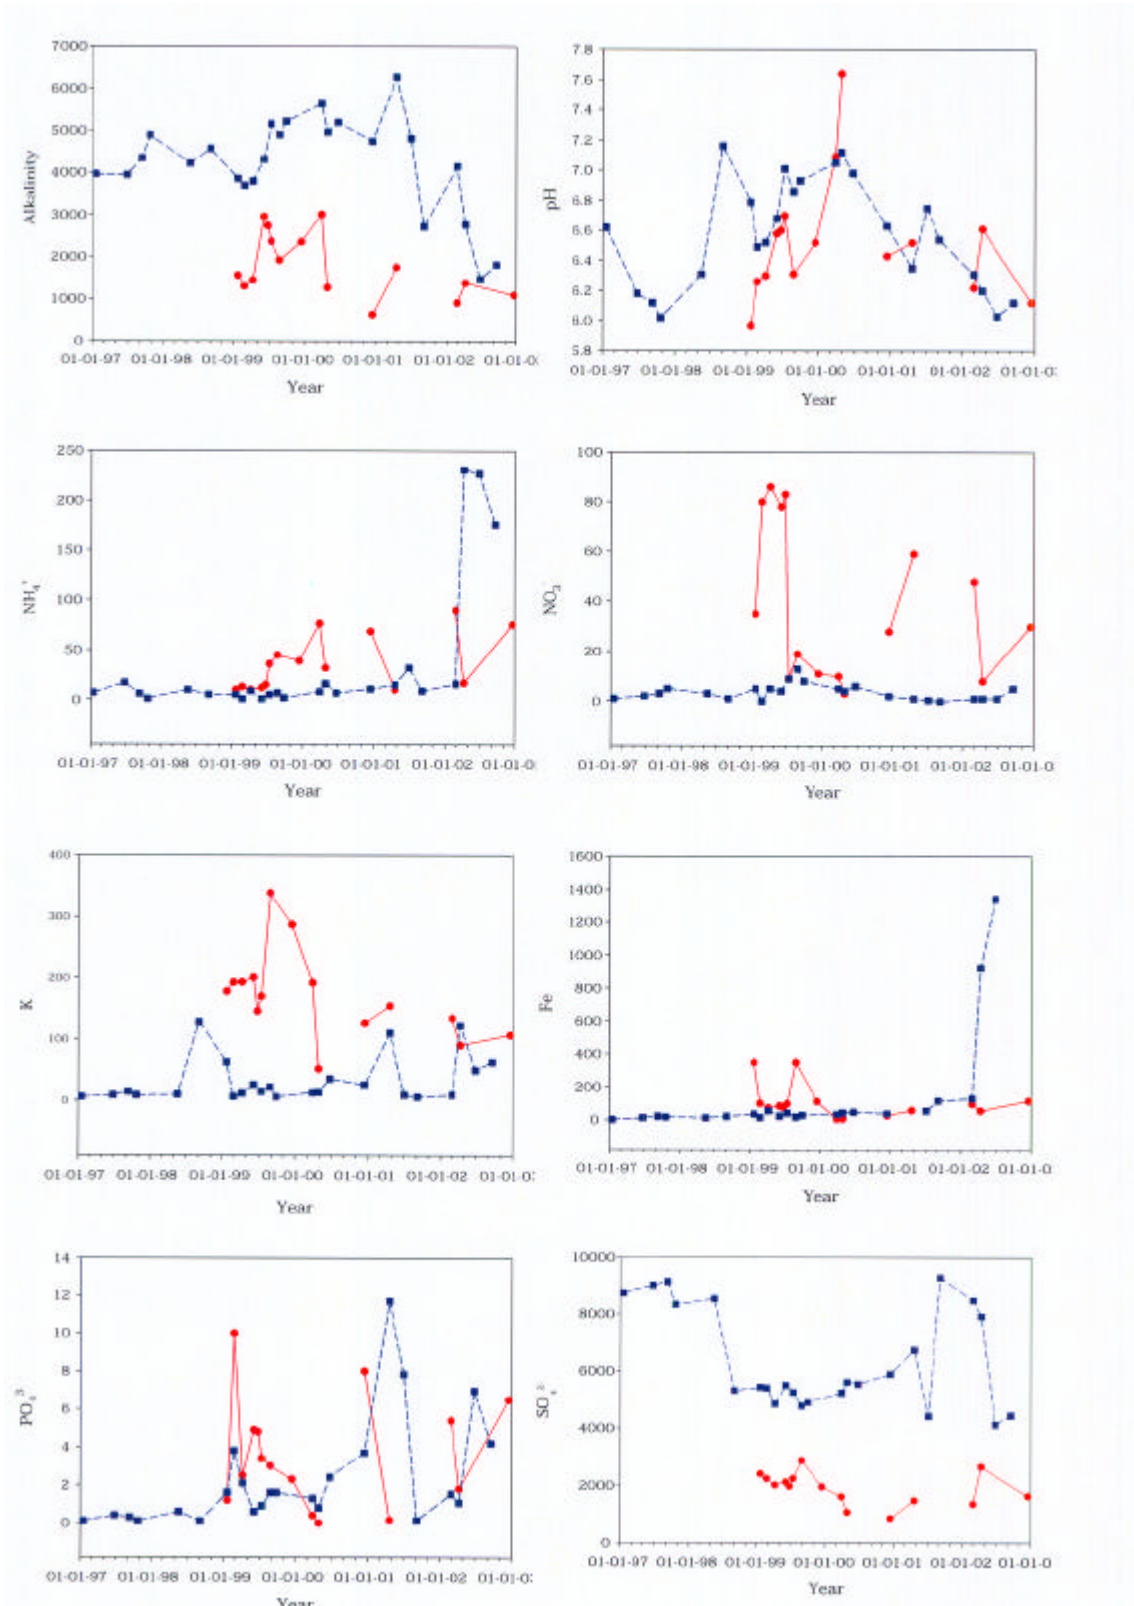
Figuur 3. 15. De concentratie in het oppervlakte water (?) en bodemvocht (!) van plot 11. Alkaliniteit in [$\mu\text{eq. l}^{-1}$] en concentraties in [μM]

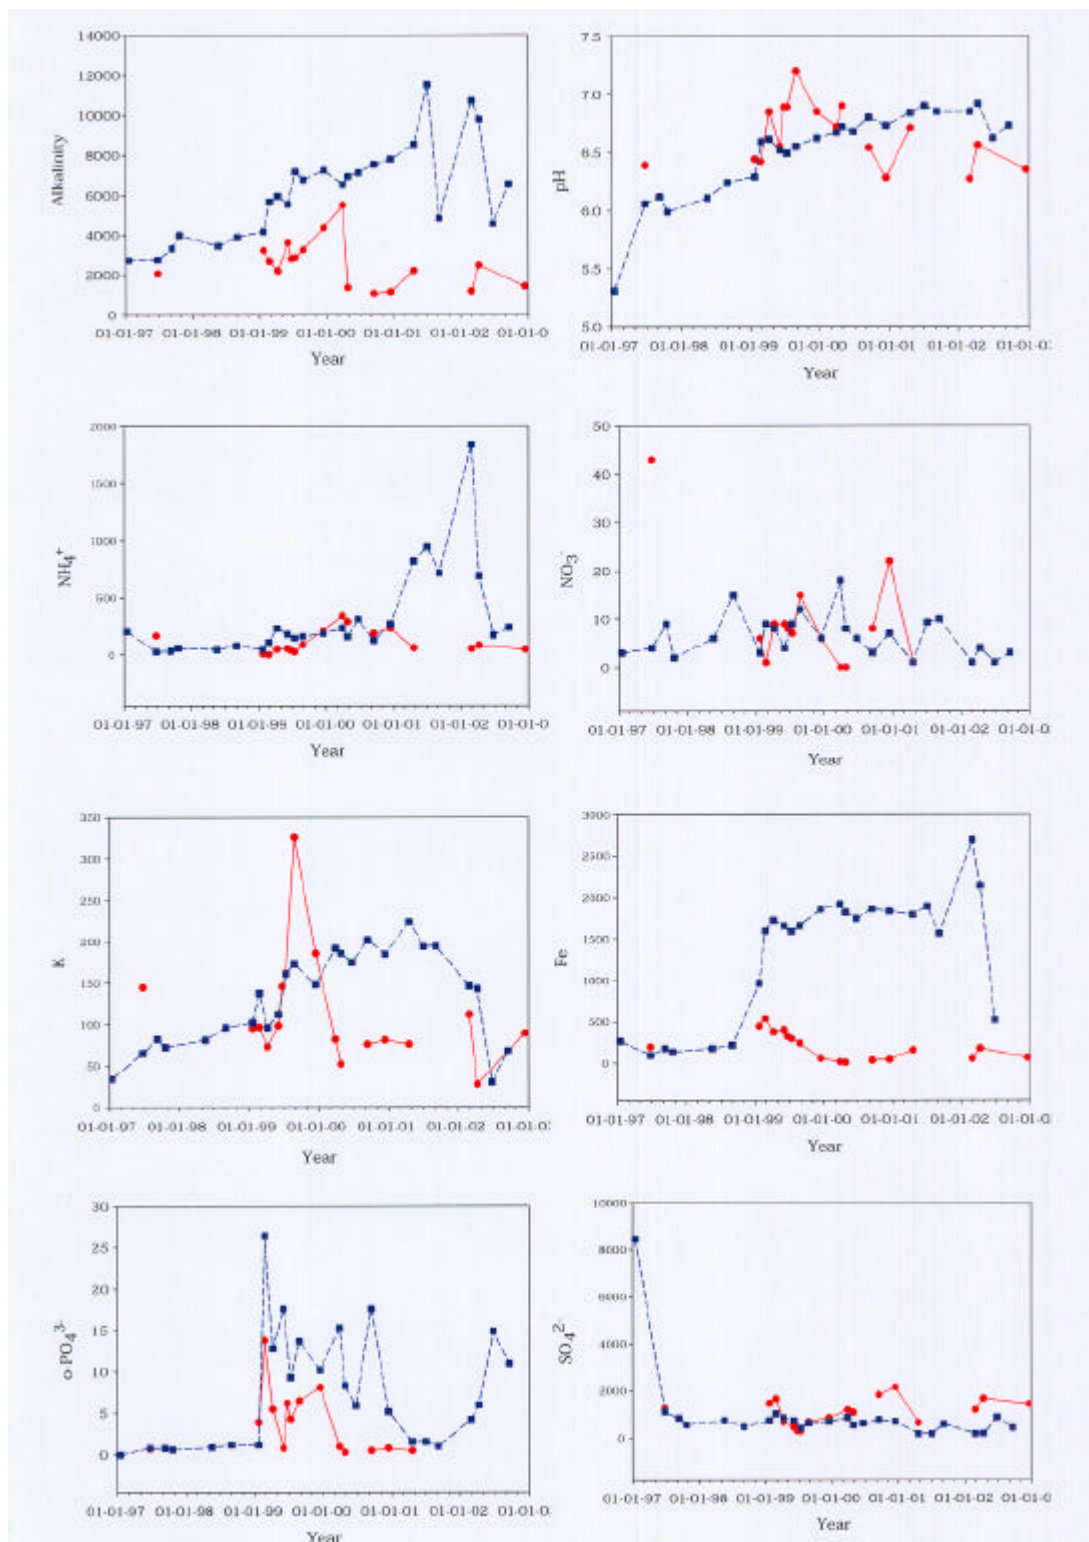
Figuur 3. 16. De concentratie in het oppervlakte water (?) en bodemvocht (!) van plot 21. Alkaliniteit in [$\mu\text{eq.l}^{-1}$] en concentraties in [μM]

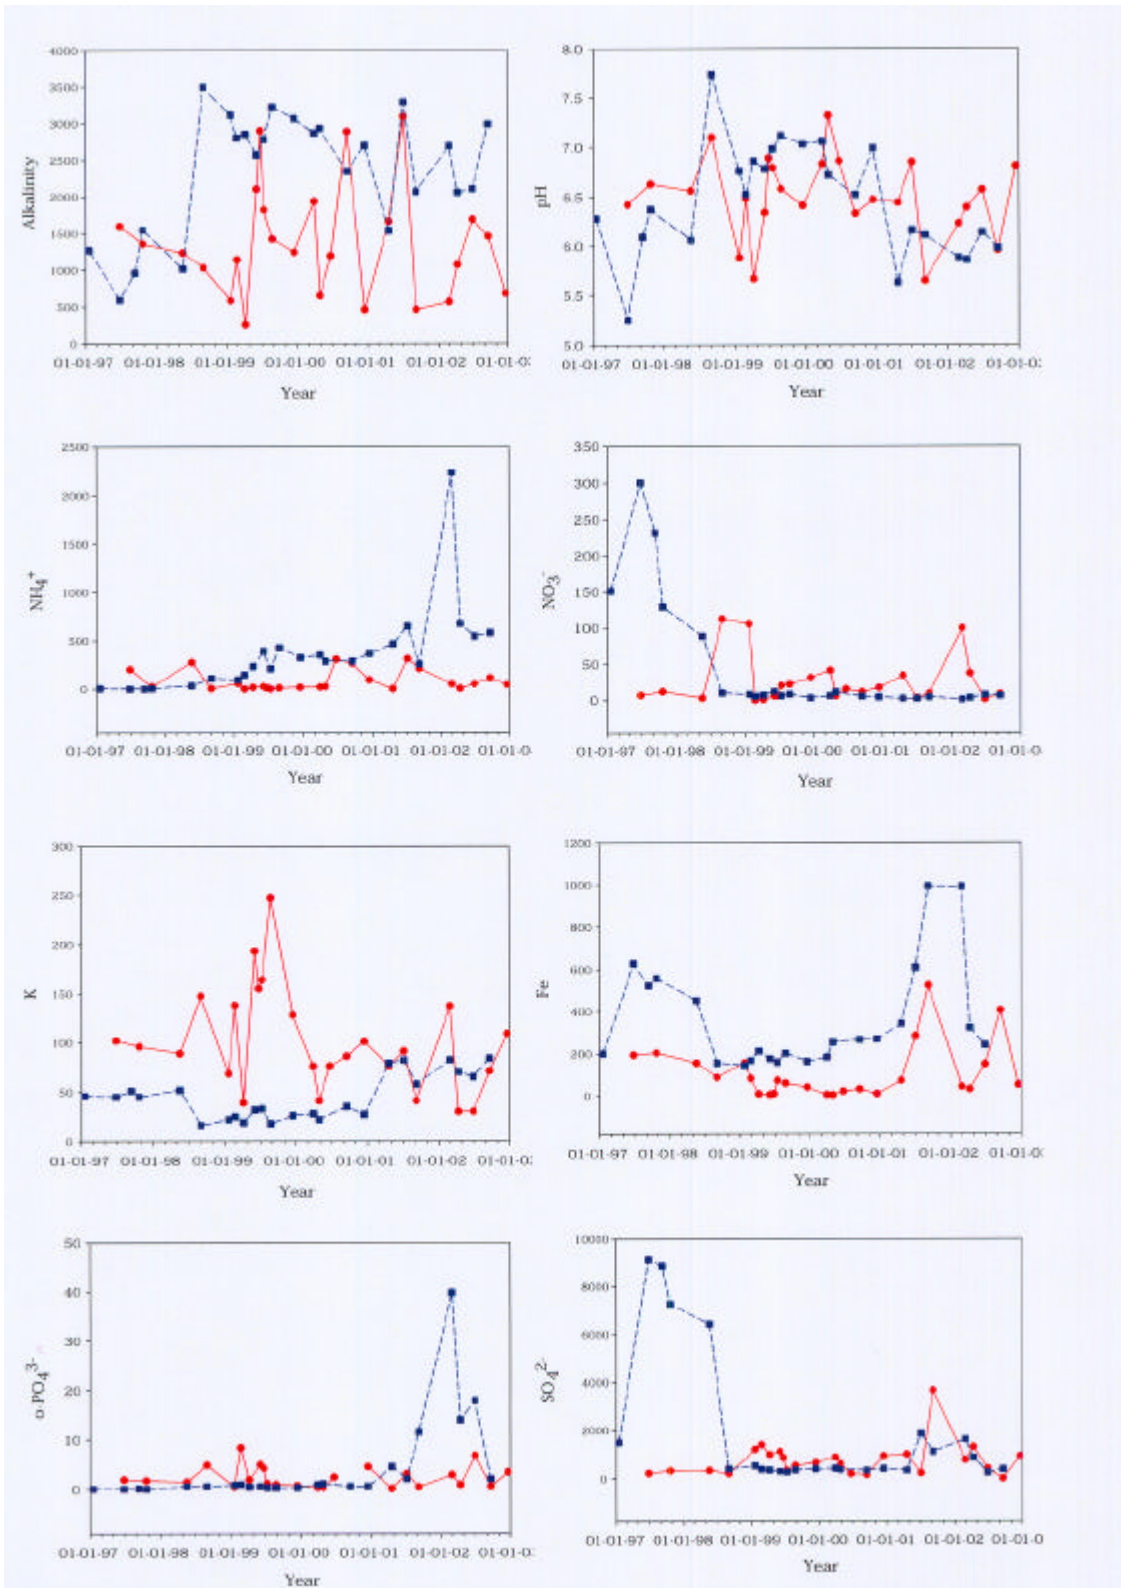
Figuur 3. 17. De concentratie in het oppervlakte water (?) en bodemvocht (i) van plot 24. Alkaliniteit in $[\mu\text{eq. l}^{-1}]$ en concentraties in $[\mu\text{M}]$

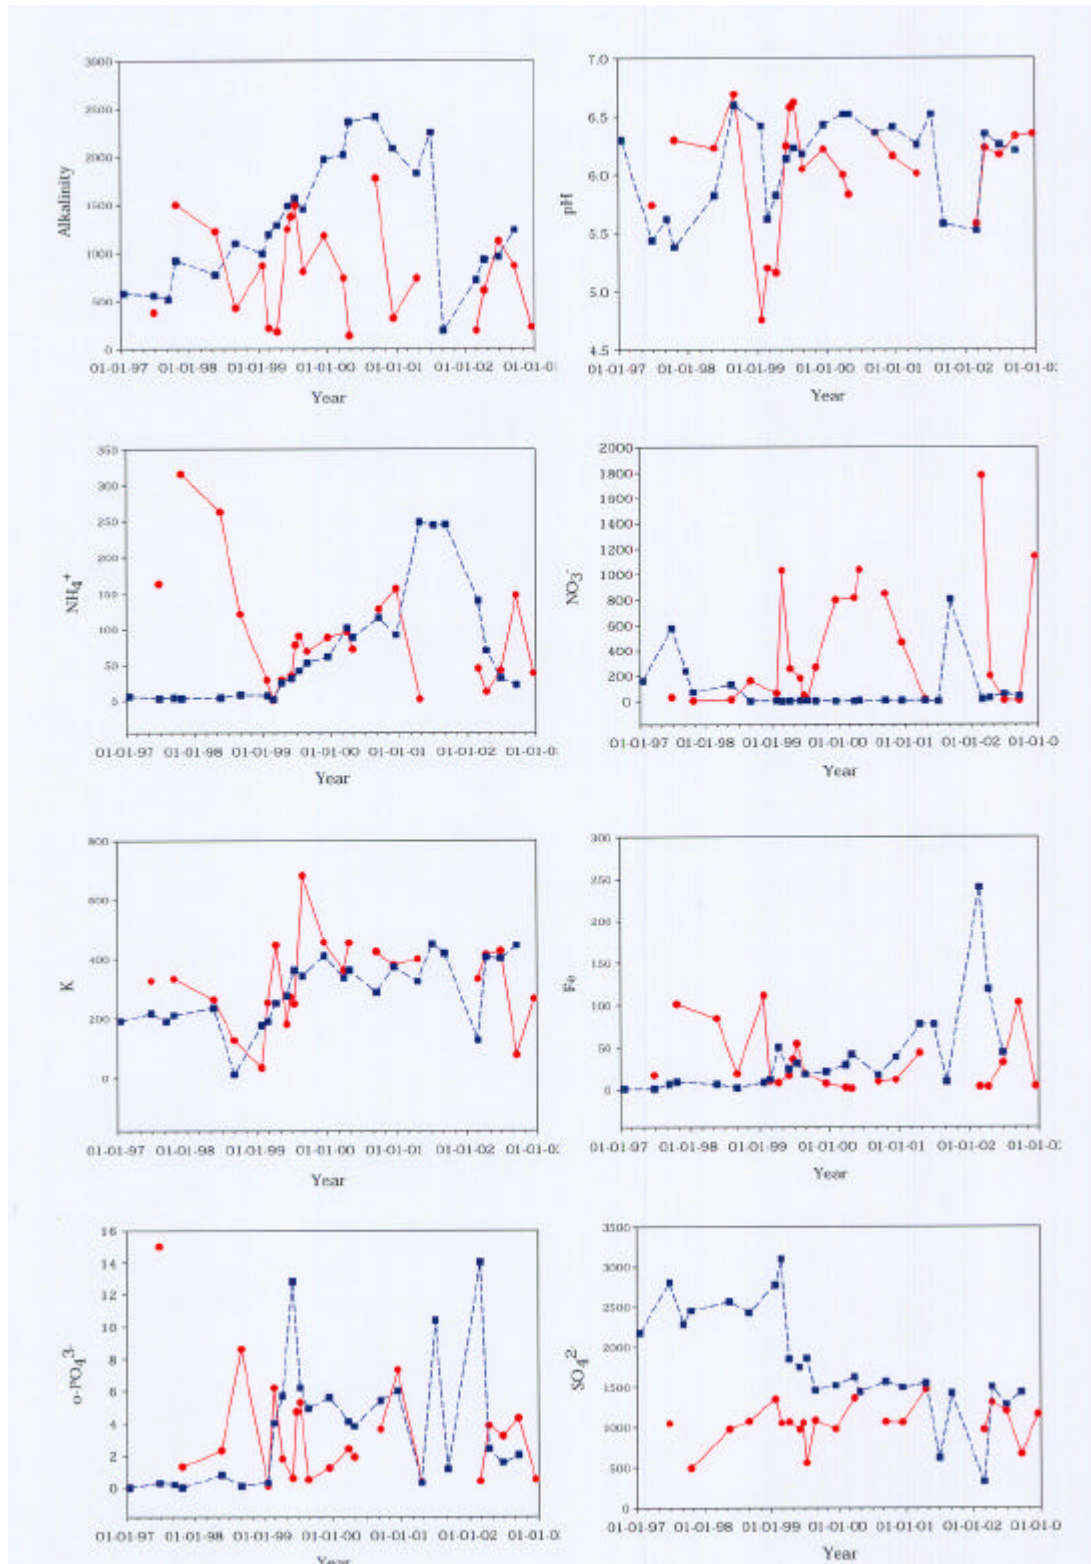
Figuur 3. 18. De concentratie in het oppervlakte water (?) en bodemvocht (!) van plot 31. Alkaliniteit in [$\mu\text{eq.l}^{-1}$] en concentraties in [μM]

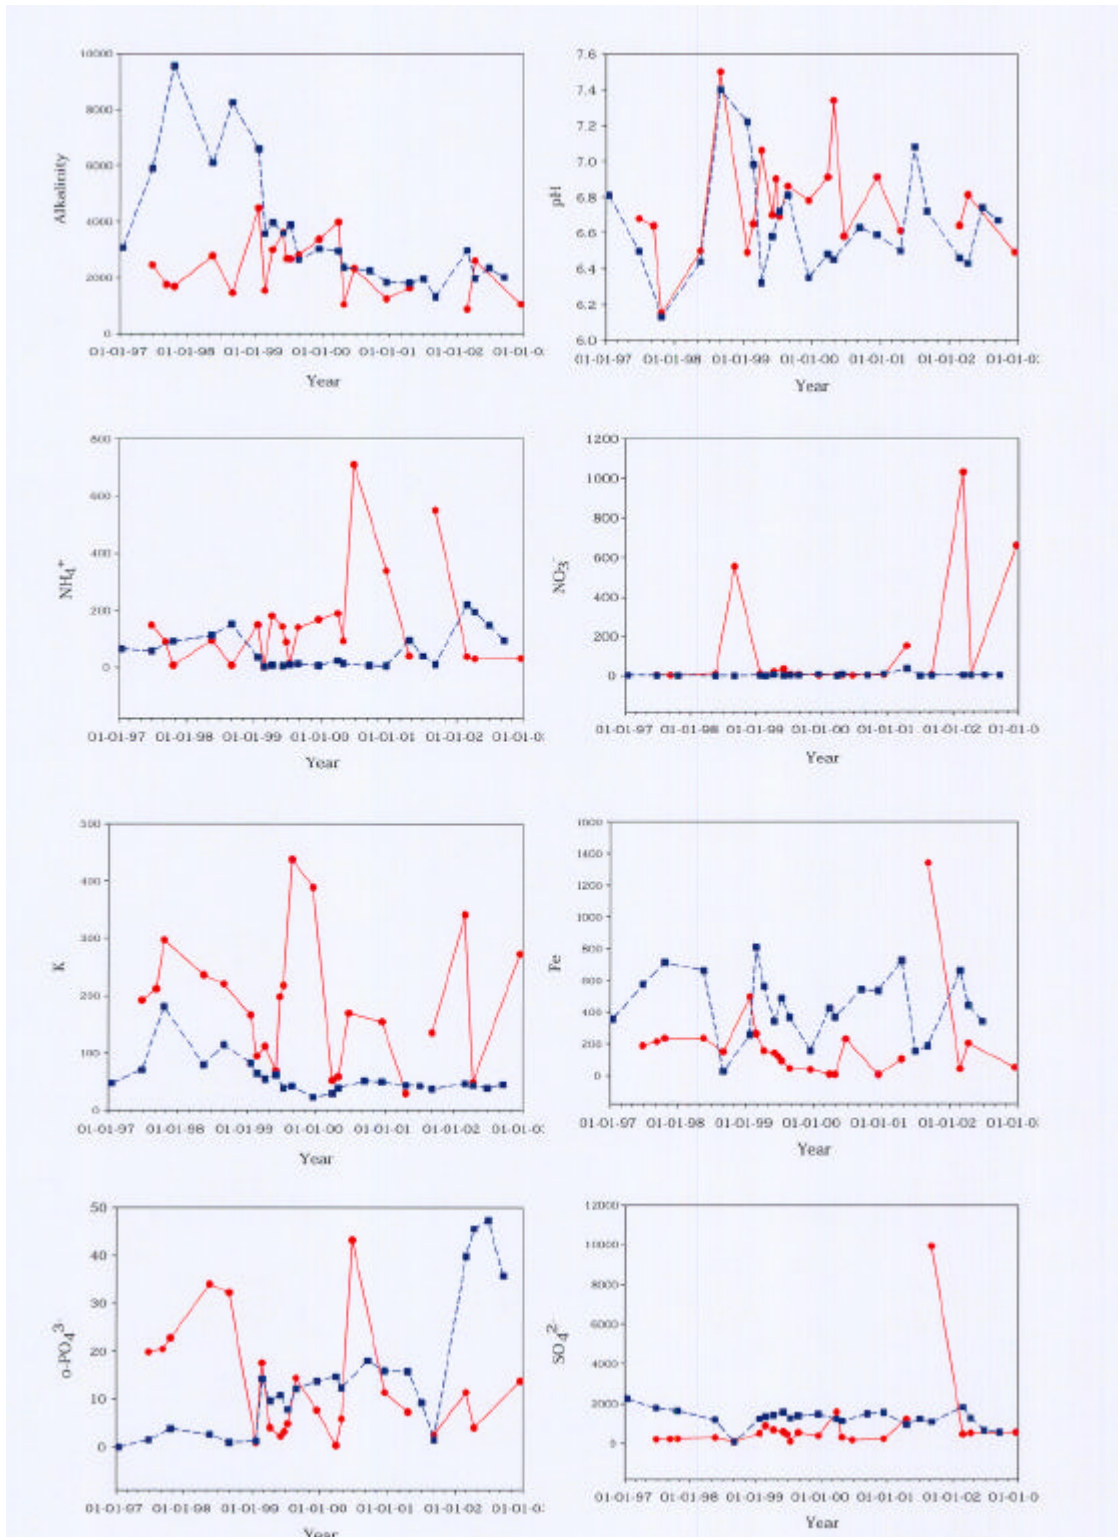
Figuur 3. 19. De concentratie in het oppervlakte water (?) en bodemvocht (i) van plot 35. Alkaliniteit in $[\mu\text{eq.l}^{-1}]$ en concentraties in $[\mu\text{M}]$

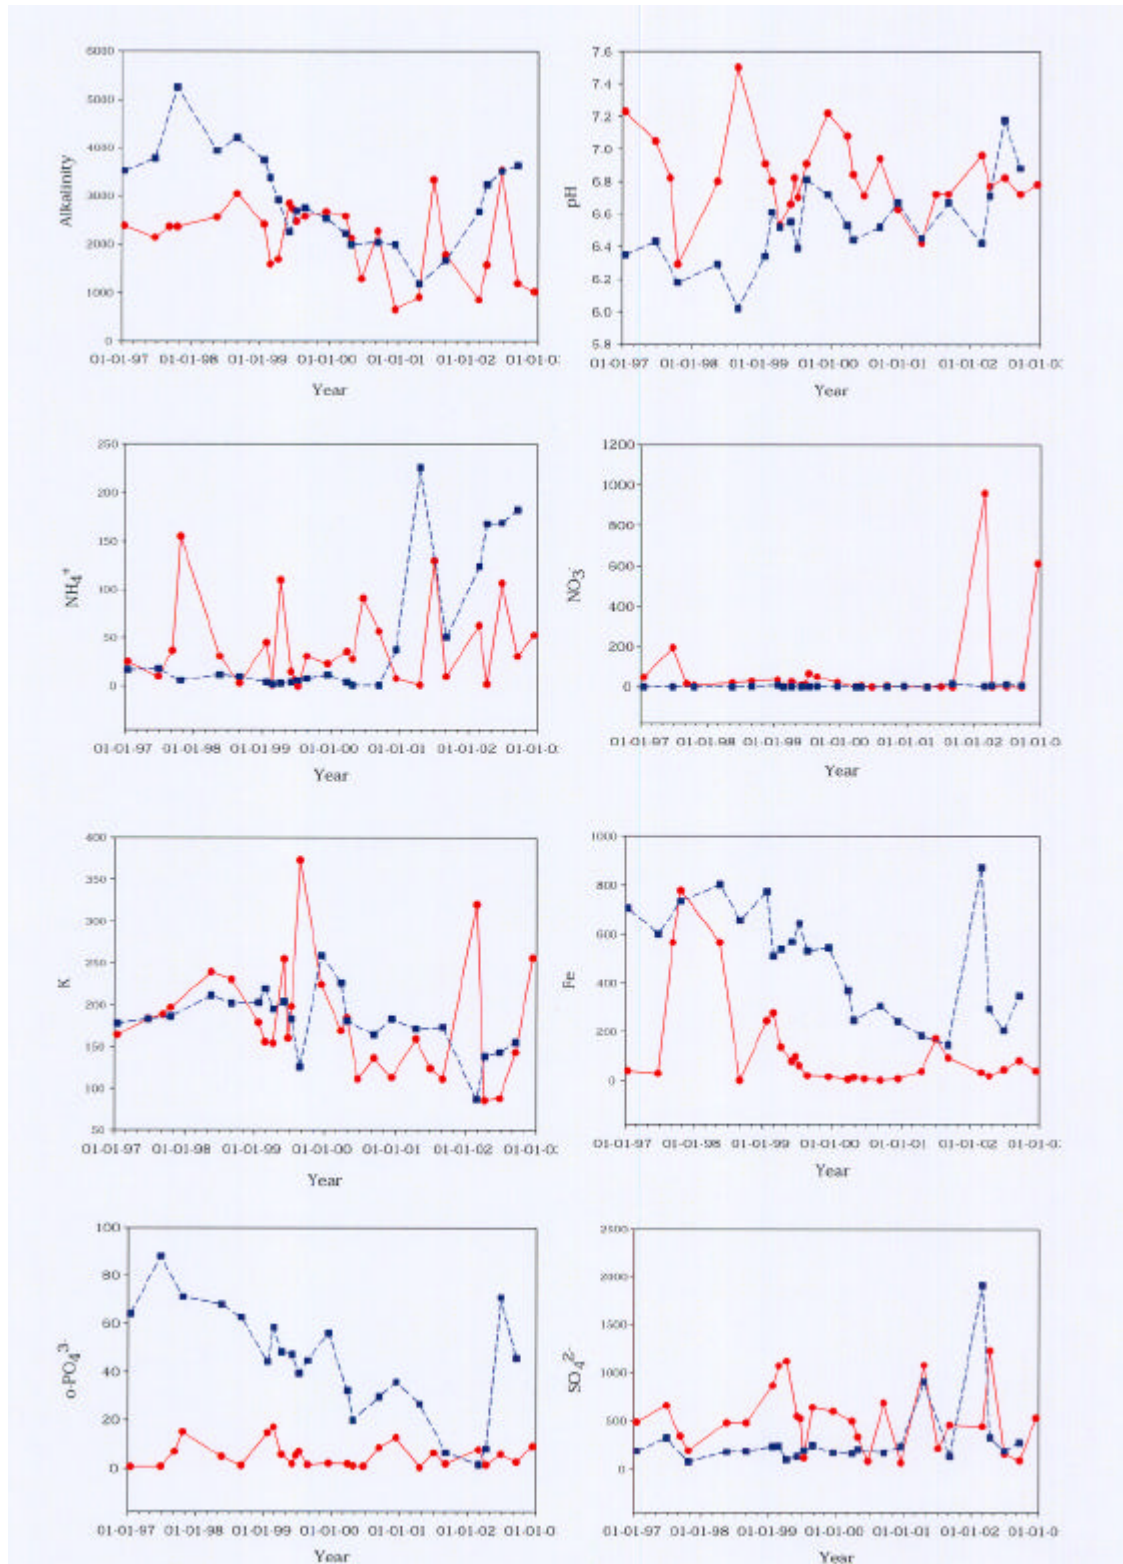
Figuur 3. 22. De concentratie in het oppervlakte water (?) en bodemvocht (!) van plot 72. Alkaliniteit in [$\mu\text{eq. l}^{-1}$] en concentraties in [μM]

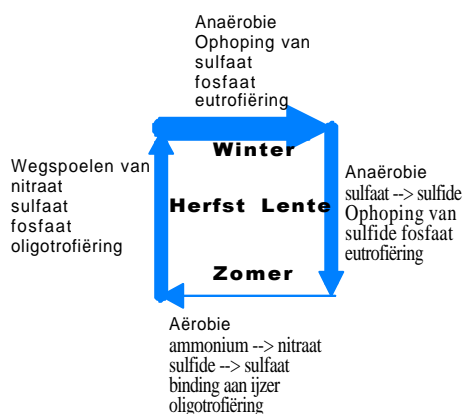
Figuur 3. 25 Eenvoudige nutriënt en kringloop onder natuurlijke omstandigheden in een elzenbroekbos

De permanent hoge waterstand heeft tot een sterke eutrofiering geleid. Enerzijds door toegenomen alkalinitasie en anderzijds door accumulatie van voedingsstoffen doordat er geen afvoer uit het gebied plaats kon vinden. Een permanent hoge waterstand leidt tot anaërobie in de bodem waar door reducerende processen zullen gaan optreden: nitraat gaat over in ammonium, ijzer (III) in ijzer (II), sulfaat in sulfide en er wordt methaangas gevormd. Anaërobie leidt tot een verhoogde afbraak van de organische laag waarbij ammonium, kalium en fosfaat in oplossing komen en kunnen diffunderen naar de waterlaag. Onder natuurlijke omstandigheden en bij natuurlijke concentraties nitraat en sulfaat worden in een elzenbroekbos de door reductie ontstane verbindingen geneutraliseerd. Door het in de zomer oppervlakkig uitdrogen van de bodem worden deze verbindingen weer geoxideerd en bij inundatie van de bodem in het najaar ontstaan waterstromen waardoor deze verbindingen het gebied uitstromen (figuur 3. 25). In dit soort ecosystemen is de rol van ijzer cruciaal.

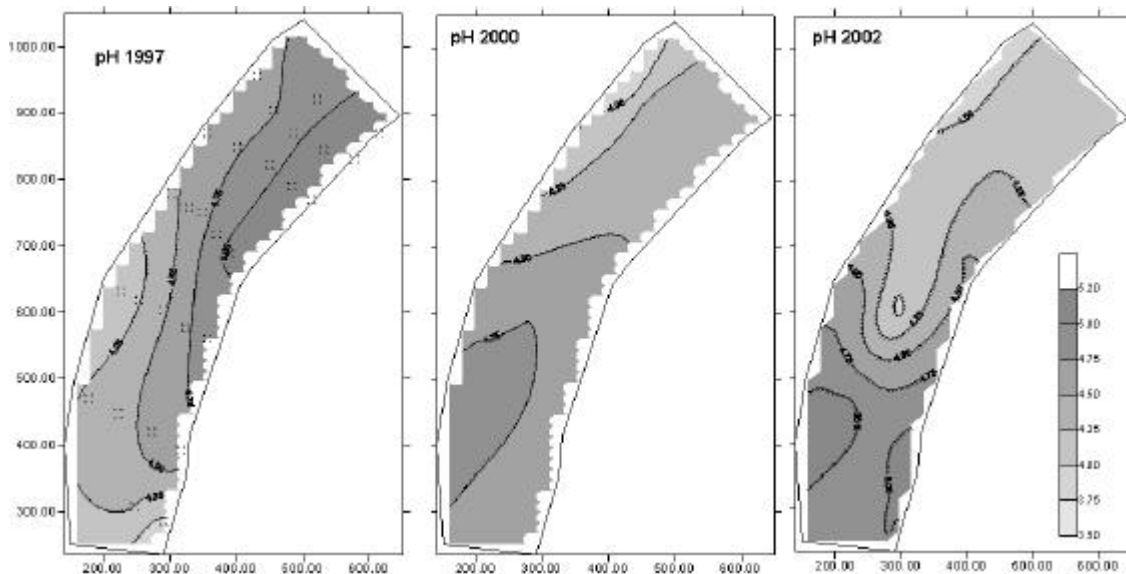
Figuur 4. 5. Patronen van de zuurgraad van de bodem in 1997, 2000 en 2002

In 1997 vertoont de pH een gradiënt met de hoogste waarden in de noordelijke helft langs de beek. In 2000 is de gradiënt vrijwel 180° gedraaid. Het lijkt erop of er vanuit de terrasrand langs de noordwestelijke hoek een verzurende tendens het terrein is binnengedrongen. Deze zure 'bel' is in 2002 nog iets verder doorgedrongen naar het zuiden. De minder zure omstandigheden zijn alleen nog in het zuiden aanwezig. De calciumverzadiging geeft op hoofdlijnen een vergelijkbaar maar minder uitgesproken patroon te zien. De zone met de laagste calciumverzadiging in 1997 valt samen met de zone met de laagste pH. In 2000 is het basenrijkere karakter naar het noordoostelijke en zuidwestelijke deel teruggedrongen en in het grootste deel van het terrein vervangen door bodems met een calciumverzadiging die varieert tussen 30 en 45%. In 2002 lijkt de calciumverzadiging zich weer iets te herstellen tot waarden boven de 45%. Alleen langs de noordwestelijke terrasrand komen nog waarden tussen de 30 en 45% voor die samenvallen met de zone met lage pH waarden.

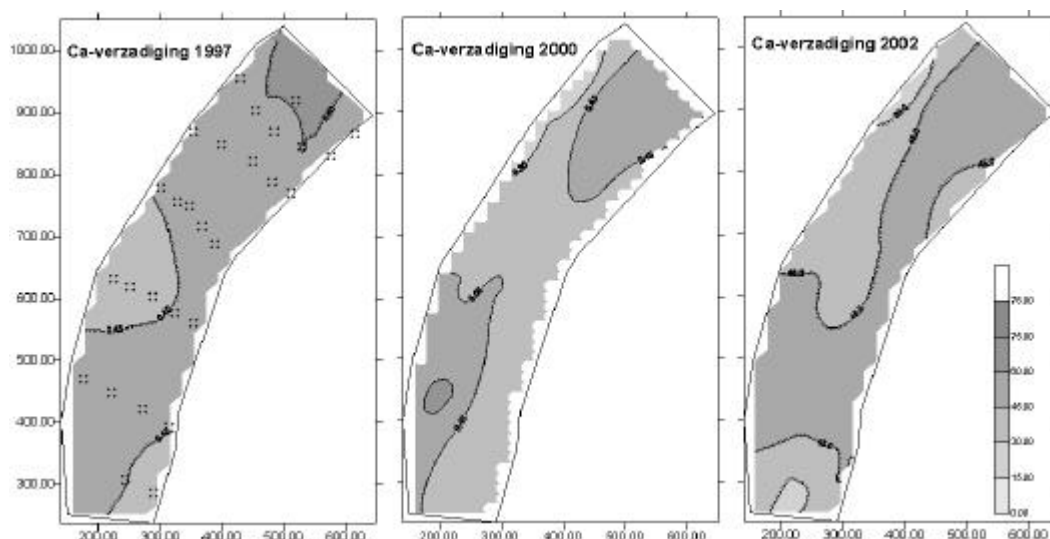
Figuur 4. 6 Patronen van de calciumverzadiging van de bodem in 1997, 2000 en 2002.

Deze ontwikkelingen wijzen erop dat er tussen 1997 en 2000 een geleidelijke toename van de regenwaterinvloed is opgetreden vanuit het noordwesten. Door infiltratie van regenwater zijn basen uitgespoeld en is de bodem zuurder geworden. In 2002 lijkt het gangbaar maken van de afvoer ertoe te hebben geleid dat de omstandigheden weer wat basenrijker zijn geworden.

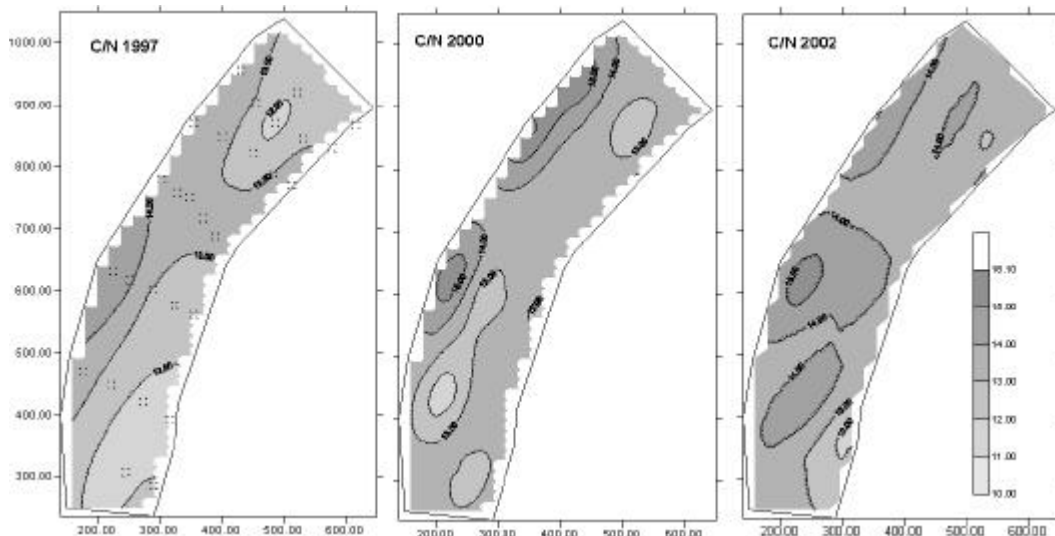
Figuur 4. 8. Patronen van de C/N verhouding van de bodem in 1997, 2000 en 2002.

De C/N verhouding vertoont in 1997 grofweg een patroon van lage waarden in het zuiden en het noorden van het terrein met hogere waarden langs de westelijke terrasrand. In 2000 is er in het zuiden en het noorden nog een 'eiland' over gebleven met lage C/N waarden (<13). Langs de westelijke terrasrand ontwikkelt zich een strook met hoge C/N waarden. In 2002 heeft zich op een aantal plaatsen een eiland met hoge C/N verhoudingen ontwikkeld ten koste van het areaal met lagere waarden. Daarbij lijkt het areaal met lage C/N waarden ingeboet te hebben ten gunste van de hoge waarden. De ontwikkeling naar hogere C/N waarden kan wijzen op een accumulatie van 'vers' strooisel dat nog slechts gedeeltelijk is verteerd.

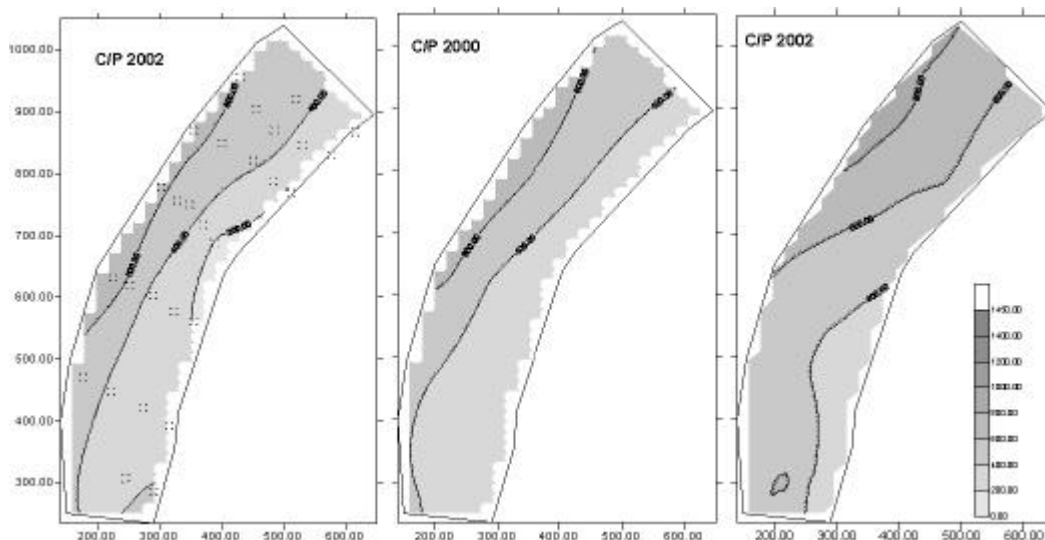
Figuur 4. 9. Patronen van de C/P verhouding van de bodem in 1997, 2000 en 2002.

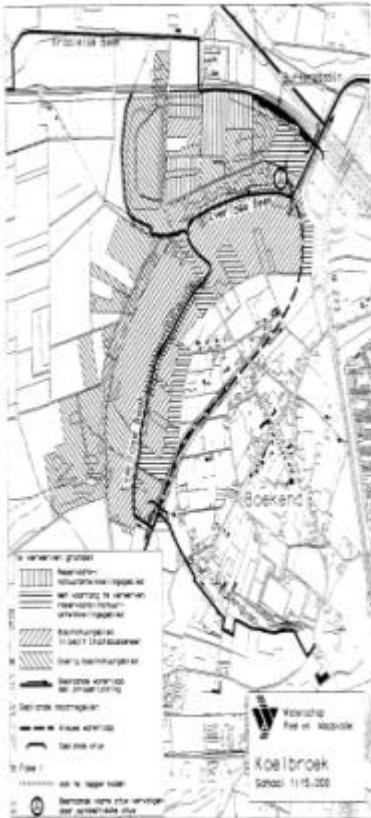
Figuur 7. 1. Het Koelbroek met de omleiding van de Everlosche Beek

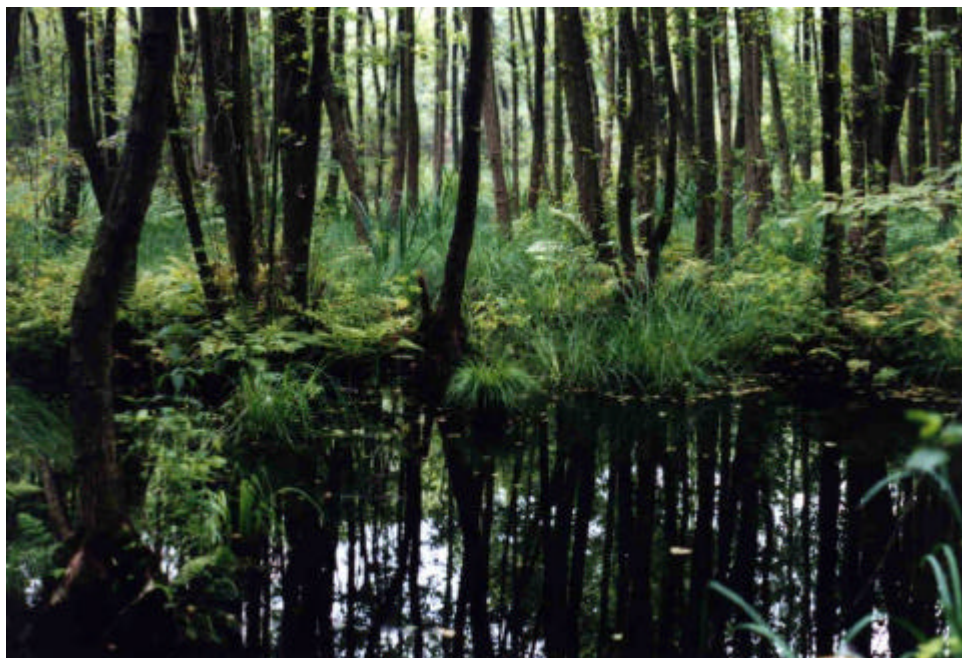
Figuur 8.1 Het Koelbroek, voor uitvoering van de vernattingsmaatregelen in 1997

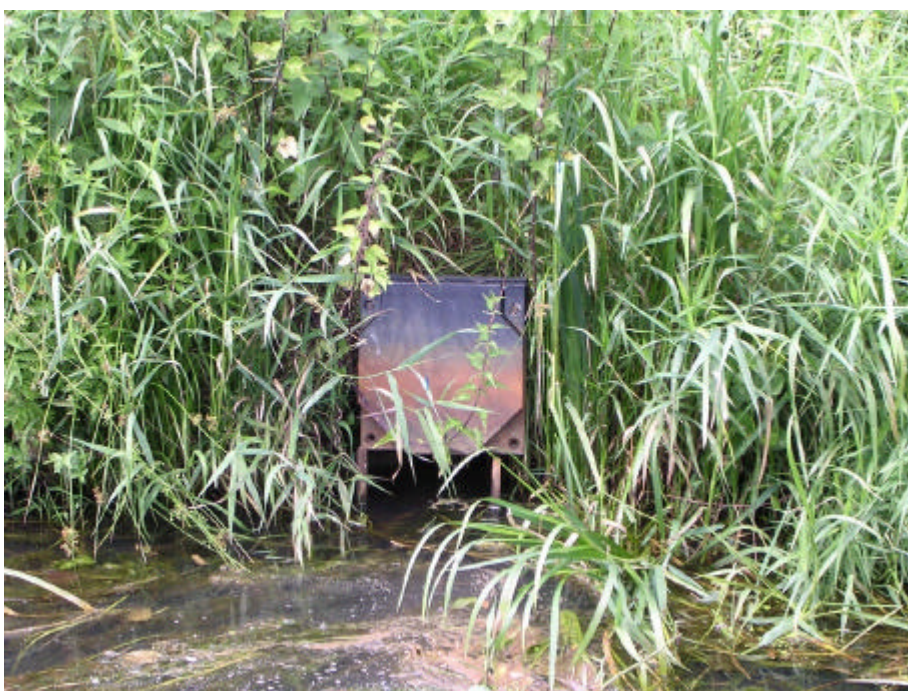
Figuur 8. 2. Juli 2003. Zo hoort het: het peil van de beek is lager dan de afvoerbuis, waardoor wateraflaat vanuit het Koelbroek plaats kan vinden.

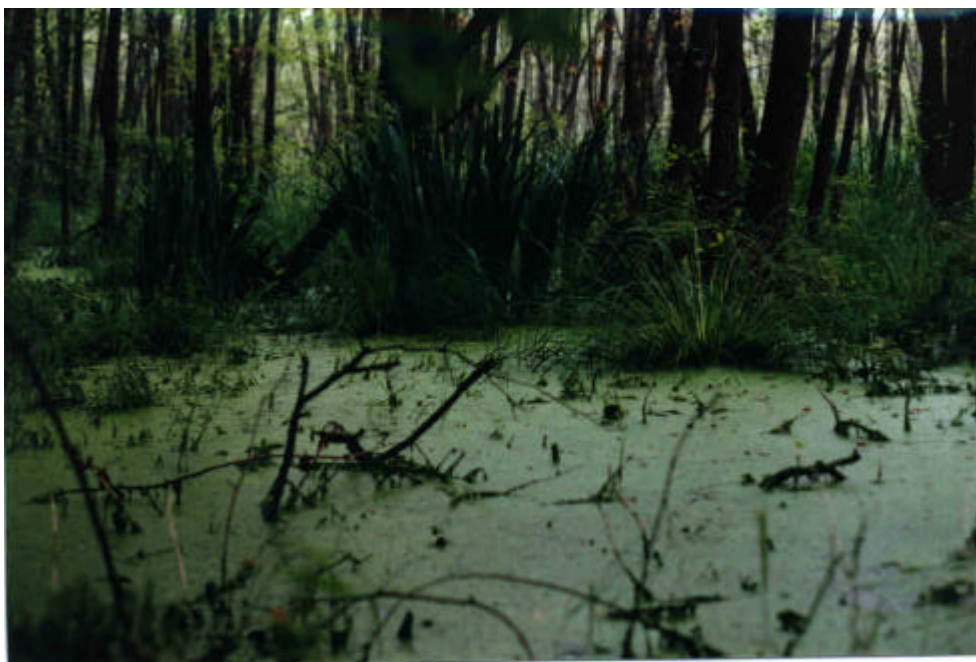
Figuur 8. 3. Het Koelbroek, na uitvoering van de vernattingsmaatregelen in 1997

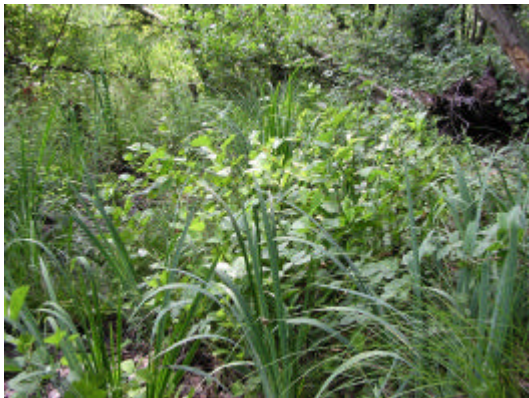
Figuur 8.5. Juli 2003. Verjonging van de els.

Dit geldt in de eerste plaats voor soorten als Zomereik en Wilde lijsterbes, die de successie inluidden naar drogere bostypen, maar ook veel elzen zijn gedeeltelijk of zelfs geheel afgestorven, maar verjonging vindt op grote schaal plaats (figuur 8.5). Sterk verminderd in de ondergroei zijn de (ongewenste) soorten die indicatief zijn voor verdroogde broekbossen, zoals Framboos, Gewone braam, Grote brandnetel, en Smalle en Brede stekelvaren. Daar staat tegenover dat de typische soorten van het Elzenbroekbos zich hebben uitgebreid; in de eerste plaats de Elzenzegge, kensoort van het Elzenbroek, en verder soorten zoals Gele lis, Melkeppe, Bitterzoet, Wolfspoot en Grote wederik (figuur 8.6 tm 8.8). Ook plantensoorten van drijftillen, die in de successie voorafgaan aan het broekbos hebben zich sterk uitgebreid, o.a. Waterscheerling, Waterdrieblad, Grote boterbloem en Slangenwortel, alle fraaie en weinig algemene soorten die hier ook vroeger voorkwamen. Doordat in de eerste jaren na de vernatting het beekwater in het voorjaar niet werd afgelaten, is in de diepere delen de bedekking van Klein kroos sterk toegenomen (plaatselijk dominant). Hierdoor verliep het herstelproces tijdelijk in een ongewenste richting. De bedekking van het kroos lijkt nu weer op zijn retour, maar is zeker nog niet verdwenen (figuur 8.9). Het lichter worden van het elzenbos door de boomsterfte gaat gepaard met een uitbreiding van het wilgenstruweel.
