# EMISSIEARME VLOER IS EXTRA RISICO BIJ BRAND

De brandveiligheid blijft een belangrijk onderwerp op melkveebedrijven. John de Hoon, sectormanager bij Interpolis Agro-verzekeringen, vraagt extra aandacht voor de brandveiligheid van emissiearme vloeren, de materialenkeuze en de afscherming van elektrische installaties.

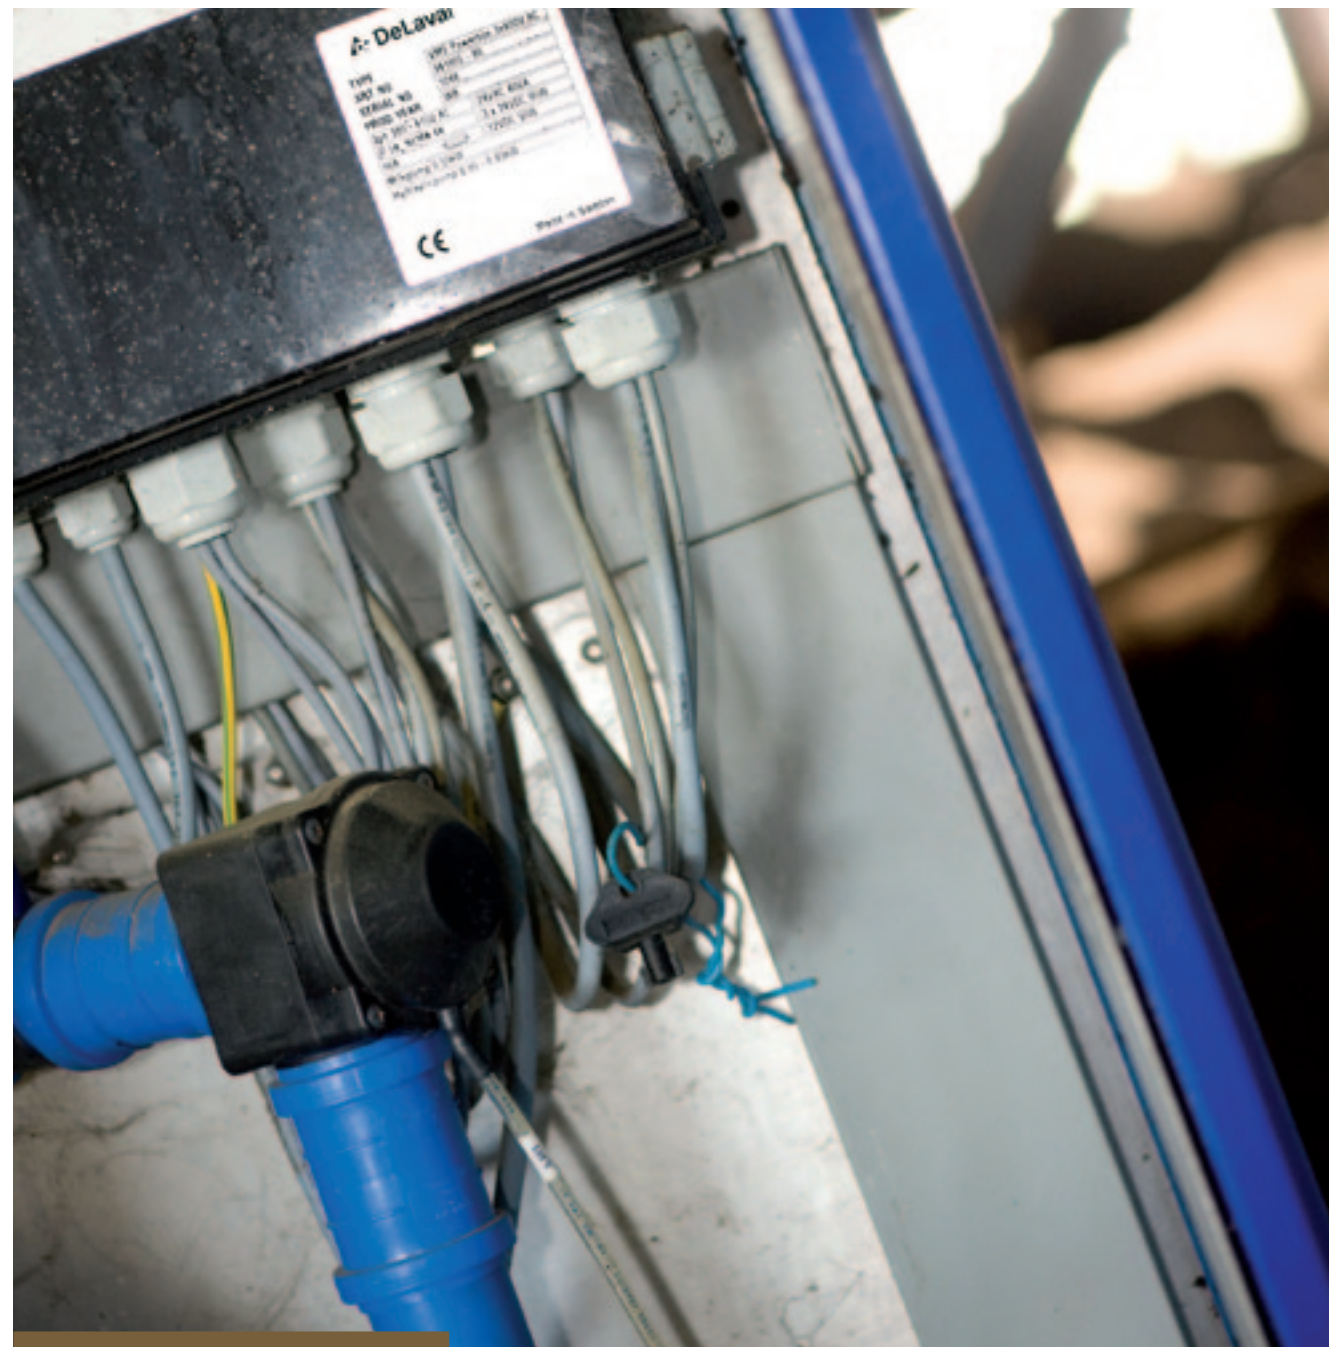
## Apparatuur zo veel mogelijk afgeschermd

Compartimentering betekent volgens de verzekeraar dat elektrische apparatuur en schakelkasten zo veel mogelijk worden afgeschermd van de dieren.

Het is van belang de stal zodanig in te richten dat er bij een onverhoopte brand zo weinig mogelijk schade kan ontstaan. Compartimentering is daarbij belangrijk. De Hoon wil af van de gedachte dat compartimentering gaat over het opsplitsen van de 'vierkante meters'. "Compartimentering betekent voor ons dat risico-apparatuur zoveel mogelijk wordt afgeschermd van de dieren. Plaats de techniek (schakelkasten voor de melkwinningsapparatuur, koeling, aansturing mestschuif) in een technische ruimte die met brandwerende muren is afgescheiden van de rest van de stal. Kortsluiting

in elektrische installaties is nog altijd de belangrijkste oorzaak van stalbranden. Een brandmuur moet minimaal 60 minuten brandwerend zijn om de brandweer de tijd te geven haar bluswerk te doen. Bovendien kan in de technische ruimte gemakkelijk een brandalarm worden geïnstalleerd. In melkveestallen is het onmogelijk om alle elektrische apparaten (melkstal, melkrobots) af te schermen van de dieren, maar in het algemeen kan de afscherming van veel apparatuur beter, vindt De Hoon.
