BRANDDETECTIE BESCHERMT STAL

Regelmatig worden we in de pers opgeschrikt door stalbranden. In de periode van 2005 tot 2009 kwamen bij 242 stalbranden in de varkenshouderij 23.000 dieren om. Hoe kunnen we het risico op een stalbrand verkleinen?

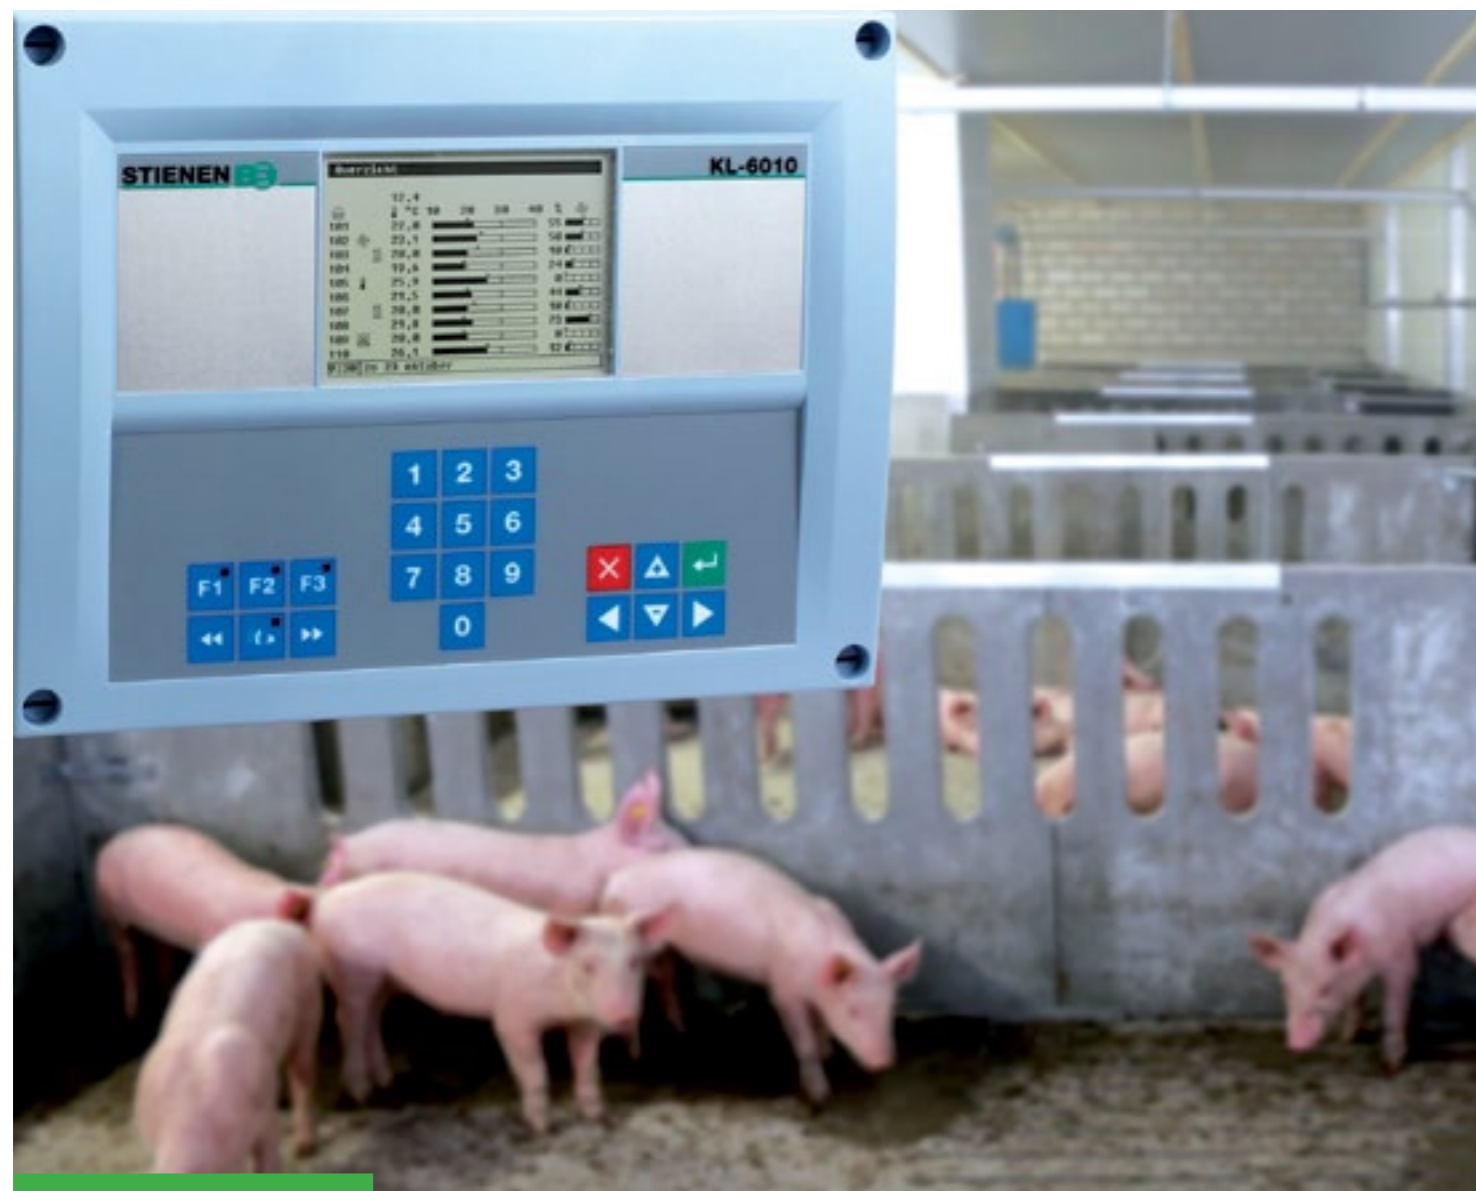
Een geïntegreerde klimaatregelaar

Deze regelaar heeft alarmfunctie die gekoppeld is aan temperatuursensoren in de stal. Alarm kan worden doorgegeven aan een mobiele telefoon.
