Capelle kiest bij ophoging voor behoud van bomen

Ophogen van de bodem is in het westen van Nederland een bedreigende activiteit voor bomen

Auteurs: Paul Geluk (gemeente Capelle aan den IJssel), Erik Koppelaar (Bomenwacht Nederland) en Dirk Doornenbal (Nationale Bomenbank)

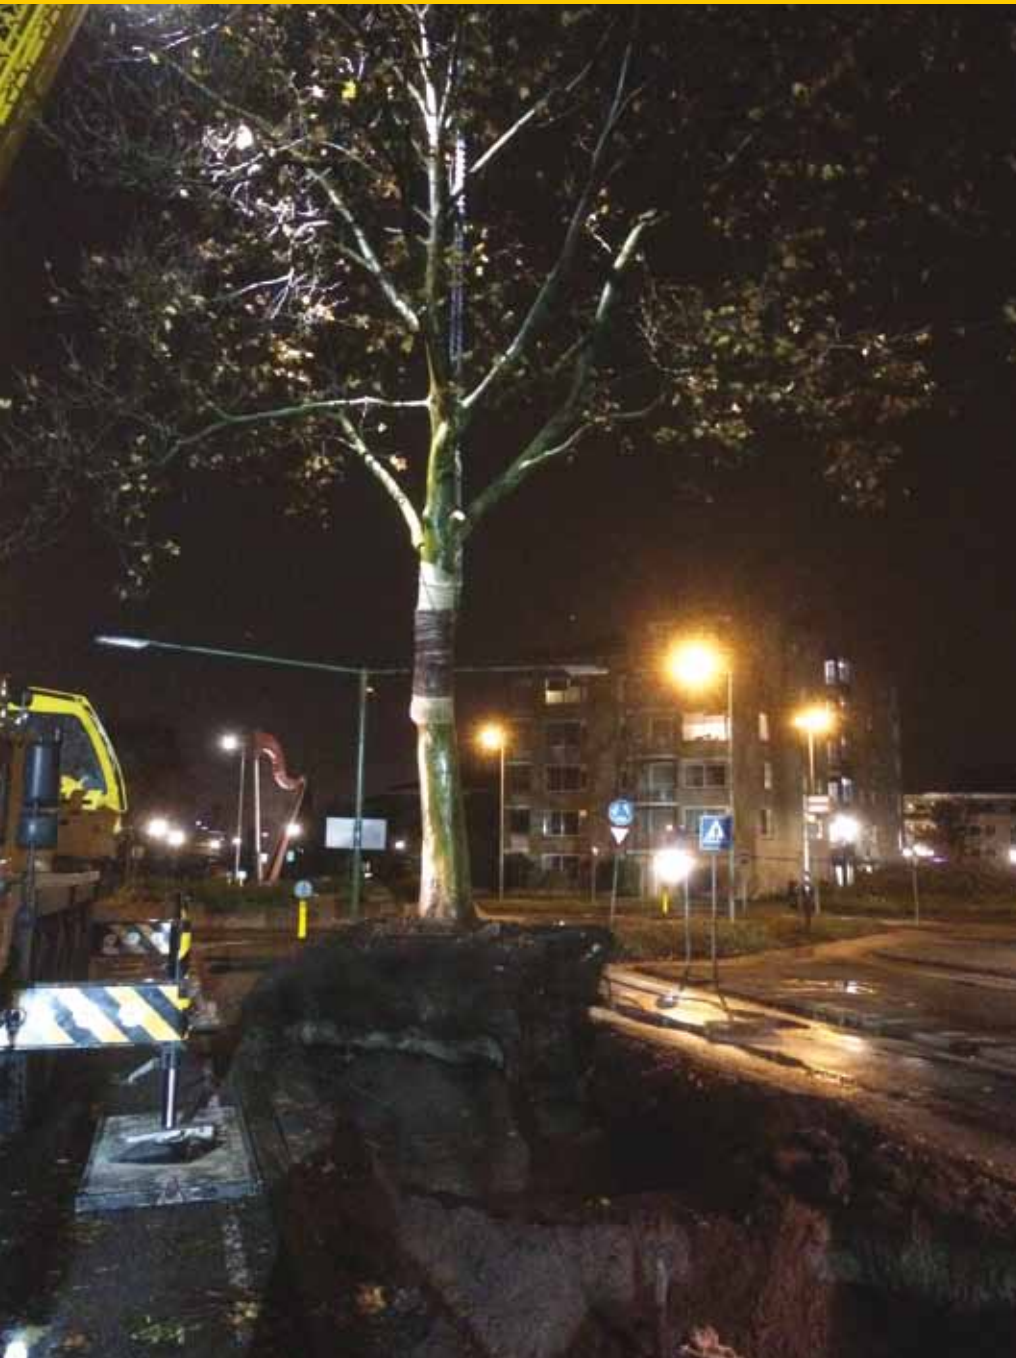
Foto: Paul Geluk Gemeente Capelle aan de IJssel.

De Nationale Bomenbank heeft bij het lichten van de bomen gebruik gemaakt van de traditionele verplantmethode. Dit betekent het gecontroleerd hijsen van de bomen aan de stam door middel van speciale hijsbanden. De bomen hebben namelijk een stamdiameter van 40 à 50 cm, wat inhoudt dat de verplantingskluit een doorsnede heeft van 3 à 3,5 meter. Het voordeel van traditioneel verplanten is dat er vierkante kluiten gemaakt kunnen worden. Hierdoor blijft er zo veel mogelijk wortelvolumen gespaard en kan een dergelijke grote boom veel stabiel verankerd worden dan met een ronde kluit.

De bomen zijn gelicht, vooruitlopend op de daadwerkelijke bodemophoging. Daarbij zijn de bomen tijdelijk op een soort terpen gezet. Om uitspoeling van grond en verdroging van de kluiten en het wortelgestel te voorkomen, is een bijzondere voorziening getroffen in de vorm van houten bekistingen om de kluiten. Na de ophoging zullen deze worden verwijderd.

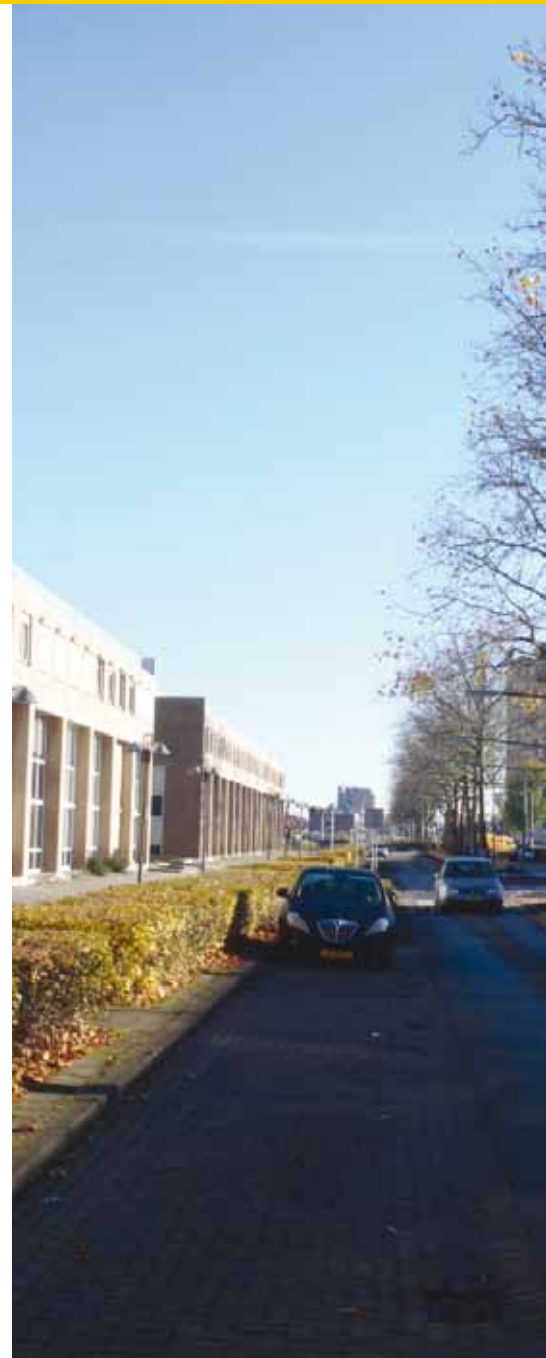
Foto: Erik Koppelaar Bomenwacht.
