# Hydrologen zorgen voor duurzaam gebruik van grondwater in India

**Sinds 2007 werkt Deltares samen met ICCO, TNO en de Indiase NGO Gram Vikas aan het project Barefoot Hydrologist. Het richt zich op het verbeteren van de drinkwater- en sanitatievoorzieningen in rurale gebieden in de staat Orissa in India. Het project wordt gefinancierd door bovenstaande organisaties en het ministerie van Buitenlandse Zaken. Gram Vikas werkt sinds 1994 aan verbetering van water- en sanitatievoorzieningen in rurale gebieden in Orissa. De aanpak kenmerkt zich door een duidelijke nadruk op vergroting van betrokkenheid en eigenwaarde van de lokale bevolking. Wat zijn de resultaten tot nu toe en hoe ziet de toekomstige rurale drinkwatervoorziening in India er uit?**

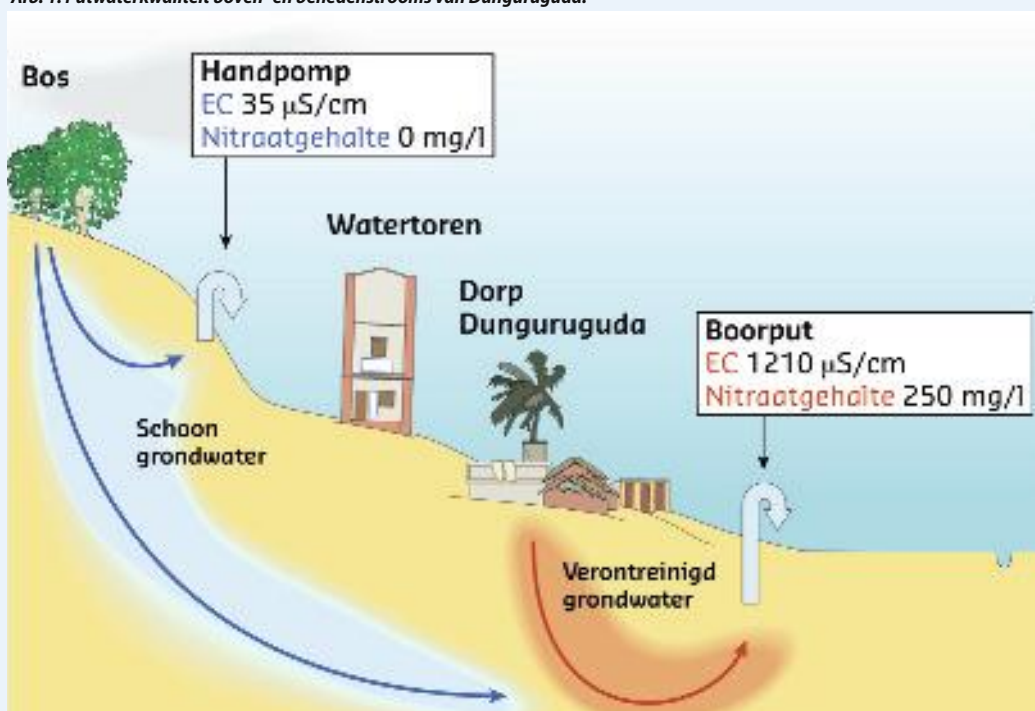
Afb. 1: Putwaterkwaliteit boven- en benedenstrooms van Dunguruguda.

Het dorp Dunguruguda is één van de locaties waar de hydrologen hebben geoefend met het zoeken van een locatie voor een nieuwe grondwaterput. De bewoners hadden daar problemen met het bereiden van dahl, waarschijnlijk als gevolg van een zeer hoge waterhardheid. De hydrologen leerden een schets te maken van de lokale situatie en de

waterkwaliteit in bestaande putten in het dorp te analyseren. Het dorp staat model voor wat we zagen in vele andere dorpen. Het dorp bevindt zich op een lichte helling. Tussen de huizen loopt vee, vindt opslag plaats van mest en zijn toiletten aangelegd met een open bezinkput, direct in contact met de ondergrond. Het effect hiervan zien we terug in de metingen: water uit een handpomp bovenstrooms van het dorp bevat geen nitraat en heeft een lage EC van 335  $\mu\text{S}/\text{cm}$ . De watertoren en de handpomp staan aan de rand van het dorp en grenzen aan een bosrijke helling, zonder landbouw of bewoning, een ideale schone locatie voor de nieuwe put. Benedenstrooms vertoont de diepe boorput duidelijke invloed van verontreiniging: een hoge nitraatconcentratie van 250 mg/l, ver boven de gezondheidslimiet van 50 mg/l (WHO) en een EC van 1210  $\mu\text{S}/\text{cm}$ . Aanvullend op een schone locatie is een goede installatie en afdichting van de put natuurlijk nodig om verontreiniging van bovenaf tijdens moessonperioden te voorkomen.
