# Hydrologen zorgen voor duurzaam gebruik van grondwater in India

**Sinds 2007 werkt Deltares samen met ICCO, TNO en de Indiase NGO Gram Vikas aan het project Barefoot Hydrologist. Het richt zich op het verbeteren van de drinkwater- en sanitatievoorzieningen in rurale gebieden in de staat Orissa in India. Het project wordt gefinancierd door bovenstaande organisaties en het ministerie van Buitenlandse Zaken. Gram Vikas werkt sinds 1994 aan verbetering van water- en sanitatievoorzieningen in rurale gebieden in Orissa. De aanpak kenmerkt zich door een duidelijke nadruk op vergroting van betrokkenheid en eigenwaarde van de lokale bevolking. Wat zijn de resultaten tot nu toe en hoe ziet de toekomstige rurale drinkwatervoorziening in India er uit?**

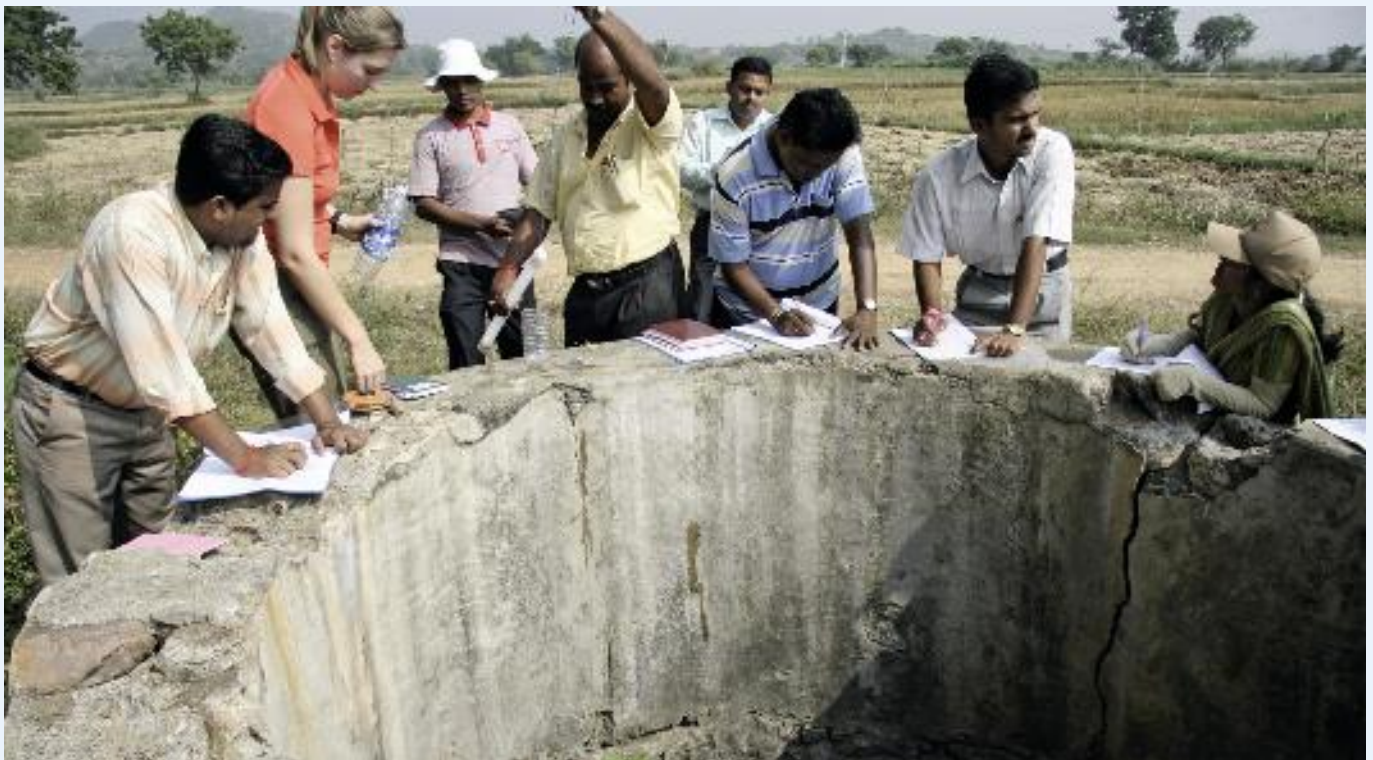
*Een grote open put vormt vaak de watervoorziening in een dorp.*

Om een goed beeld te krijgen van de lokale situatie zijn tijdens de trainingen gebiedsgegevens verzameld uit eigen observaties in combinatie met de *barefoot* metingen. Drinkwaterwinning in de dorpen gebeurt met drie soorten putten: grote ondiepe, vaak open putten met een diameter tot circa tien meter, ondiepe boorputten met een handpomp en diepe boorputten met een elektrische pomp. De keuze van het soort put is sterk afhankelijk van wie de put aanlegt: de overheid kiest voor handpompen, Gram Vikas voor elektrische pompen die water vanuit de open put of boorput naar een watertoren pompen. Indien mogelijk kiest Gram Vikas voor op een helling gelegen putten waaruit onder vrij verval water wordt aangevoerd naar een lager gelegen watertoren. Ook de bereikbaarheid van de putlocatie, de beschikbaarheid van financiering uit fondsen of lokale arbeid, en de adviezen van wichelroedelopers spelen een belangrijke rol. Alles eigenlijk, behalve de grondwaterstand, mogelijke verontreinigingsbronnen, de geologische situatie en kennis over bestaande putten. Wat draagt Nederland hieraan bij?
