Hydrologen zorgen voor duurzaam gebruik van grondwater in India

Sinds 2007 werkt Deltares samen met ICCO, TNO en de Indiase NGO Gram Vikas aan het project Barefoot Hydrologist. Het richt zich op het verbeteren van de drinkwater- en sanitatievoorzieningen in rurale gebieden in de staat Orissa in India. Het project wordt gefinancierd door bovenstaande organisaties en het ministerie van Buitenlandse Zaken. Gram Vikas werkt sinds 1994 aan verbetering van water- en sanitatievoorzieningen in rurale gebieden in Orissa. De aanpak kenmerkt zich door een duidelijke nadruk op vergroting van betrokkenheid en eigenwaarde van de lokale bevolking. Wat zijn de resultaten tot nu toe en hoe ziet de toekomstige rurale drinkwatervoorziening in India er uit?

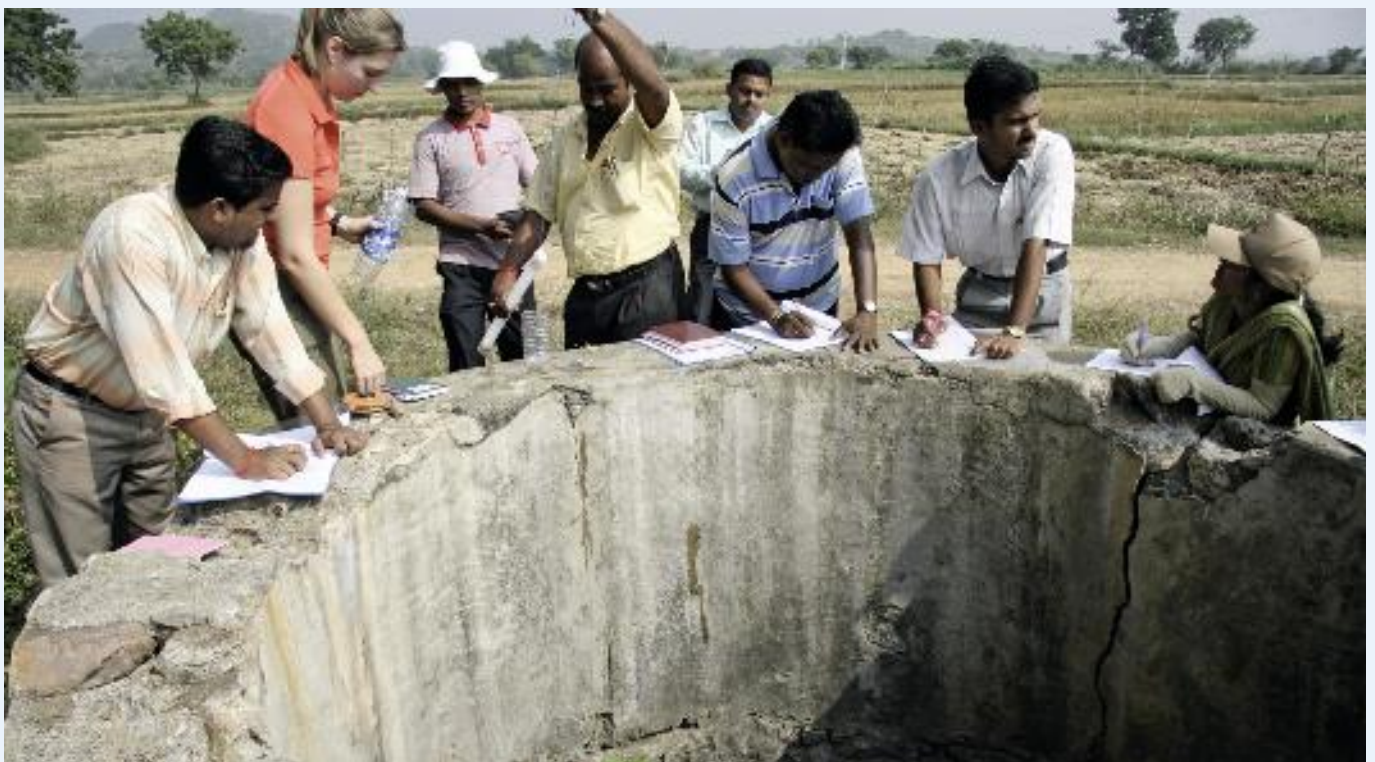
Een grote open put vormt vaak de watervoorziening in een dorp.

Om een goed beeld te krijgen van de lokale situatie zijn tijdens de trainingen gebiedsgegevens verzameld uit eigen observaties in combinatie met de *barefoot* metingen. Drinkwaterwinning in de dorpen gebeurt met drie soorten putten: grote ondiepe, vaak open putten met een diameter tot circa tien meter, ondiepe boorputten met een handpomp en diepe boorputten met een elektrische pomp. De keuze van het soort put is sterk afhankelijk van wie de put aanlegt: de overheid kiest voor handpompen, Gram Vikas voor elektrische pompen die water vanuit de open put of boorput naar een watertoren pompen. Indien mogelijk kiest Gram Vikas voor op een helling gelegen putten waaruit onder vrij verval water wordt aangevoerd naar een lager gelegen watertoren. Ook de bereikbaarheid van de putlocatie, de beschikbaarheid van financiering uit fondsen of lokale arbeid, en de adviezen van wichelroedelopers spelen een belangrijke rol. Alles eigenlijk, behalve de grondwaterstand, mogelijke verontreinigingsbronnen, de geologische situatie en kennis over bestaande putten. Wat draagt Nederland hieraan bij?

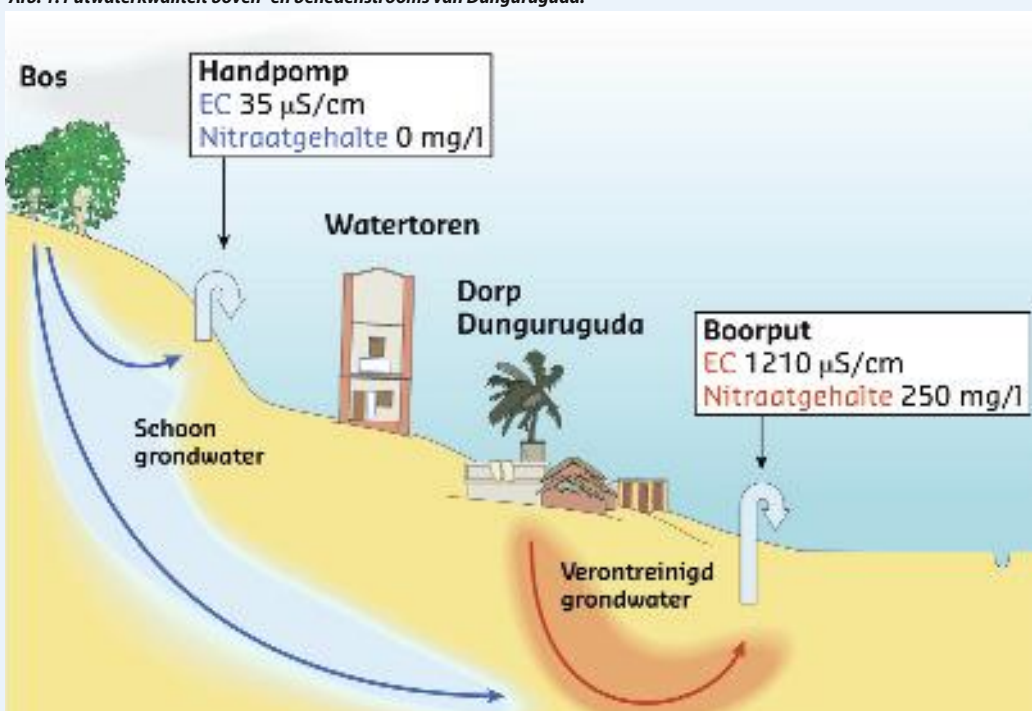
Afb. 1: Putwaterkwaliteit boven- en benedenstrooms van Dunguruguda.

Het dorp Dunguruguda is één van de locaties waar de hydrologen hebben geoefend met het zoeken van een locatie voor een nieuwe grondwaterput. De bewoners hadden daar problemen met het bereiden van dahl, waarschijnlijk als gevolg van een zeer hoge waterhardheid. De hydrologen leerden een schets te maken van de lokale situatie en de

waterkwaliteit in bestaande putten in het dorp te analyseren. Het dorp staat model voor wat we zagen in vele andere dorpen. Het dorp bevindt zich op een lichte helling. Tussen de huizen loopt vee, vindt opslag plaats van mest en zijn toiletten aangelegd met een open bezinkput, direct in contact met de ondergrond. Het effect hiervan zien we terug in de metingen: water uit een handpomp bovenstrooms van het dorp bevat geen nitraat en heeft een lage EC van 335 $\mu\text{S}/\text{cm}$. De watertoren en de handpomp staan aan de rand van het dorp en grenzen aan een bosrijke helling, zonder landbouw of bewoning, een ideale schone locatie voor de nieuwe put. Benedenstrooms vertoont de diepe boorput duidelijke invloed van verontreiniging: een hoge nitraatconcentratie van 250 mg/l, ver boven de gezondheidslimiet van 50 mg/l (WHO) en een EC van 1210 $\mu\text{S}/\text{cm}$. Aanvullend op een schone locatie is een goede installatie en afdichting van de put natuurlijk nodig om verontreiniging van bovenaf tijdens moessonperioden te voorkomen.
