Waterbedrijf Groningen inspecteert leidingen met nieuwe techniek

Waterleidingbedrijf Groningen past als eerste in Nederland een nieuwe techniek toe om de conditie van gietijzeren waterleidingen te inspecteren: Acoustic Resonance Technology (ART). Hierbij wordt de dikte van de buiswand gemeten met behulp van geluidssignalen, die aangeven in hoeverre de leidingen gecorrodeerd zijn. De inspectie van de gietijzeren leidingen van en naar het distributiepompstation in Oostwold wijzen uit dat de leidingen voorlopig niet vervangen hoeven te worden.

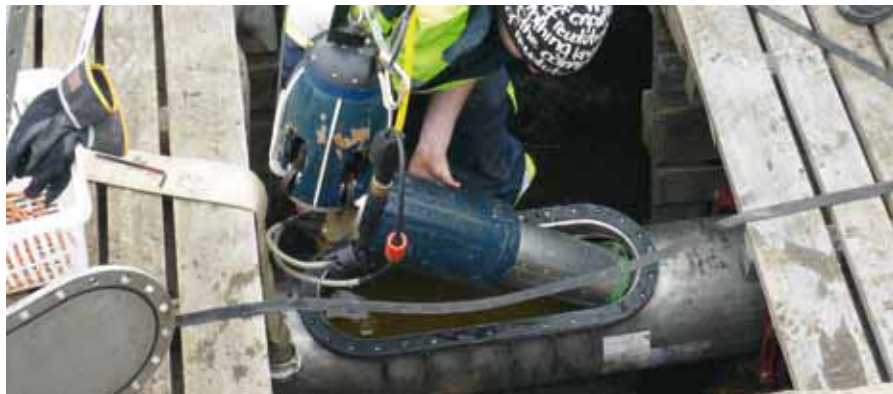
Het inbrengen van de 'torpedo' met de akoestische sensoren in de gietijzeren waterleidingbuis.

diameter groter dan 150 mm te kunnen inspecteren. Die techniek is gevonden bij een Noors bedrijf. Een soort torpedo met sensoren wordt in de waterleiding gebracht. De sensoren meten de dikte van de buiswand en daarmee de mate van corrosie. Op basis van het nog aanwezige, niet aangetaste gietijzer kan de restlevensduur worden geschat. Waterbedrijf Groningen heeft de nieuwe techniek gevalideerd op een gietijzeren testleiding, waarbij de uitkomsten dusdanig betrouwbaar bleken te zijn dat het waterbe-
