Jeroen Langeveld, Royal Haskoning/TU Delft
Eduard Schilling, Gemeente Nijmegen

‘Extreme’ neerslag en riolering in de praktijk: een ‘T=10’ in Nijmegen in beeld gebracht

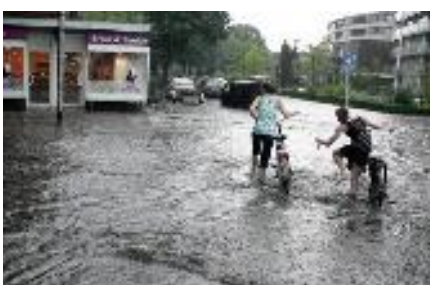
Afb. 2: Gemeten neerslagintensiteit en duur.

De bui van 27 juni is van zuid naar noord getrokken over het oostelijk deel van de stad. De neerslag had een sterk lokaal karakter. Bij drie neerslagmeters is neerslag gemeten die overeenkomt met een herhalingstijd van T=10, maar bij een neerslagmeter die net buiten de kern van de bui lag, was slechts sprake van een T=0.5.

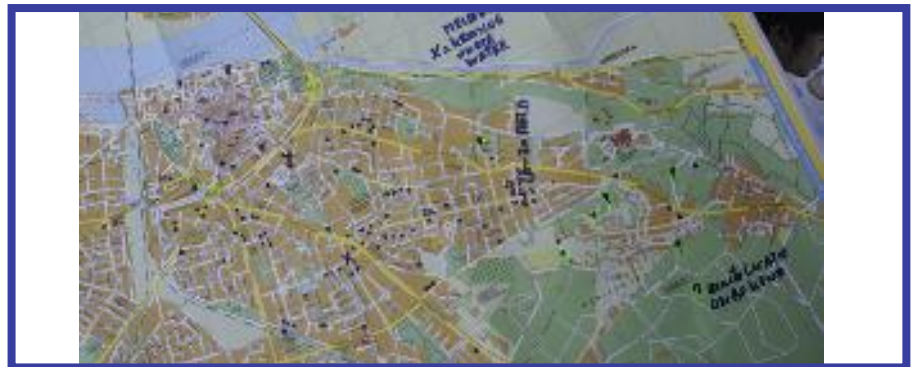
Afb. 3: Adressen en locaties met een melding van wateroverlast.

In totaal zijn 193 meldingen van wateroverlast binnengekomen (zie afbeelding 3): 65 meldingen bij de meldkamer van de brandweer, 41 bij het gemeentelijke waterservicepunt of de bel- en herstellijn en 50 bij ontstoppings- of schoonmaakbedrijven. In totaal 16 van de 193 meldingen zijn hierbij via meerdere kanalen gemeld. Bij deze bui zijn dus slechts 41 meldingen binnengekomen bij de gemeente. Dit laat zien dat burgers niet goed weten waar zij naartoe moeten met hun meldingen en daarnaast dat het alleen afgaan

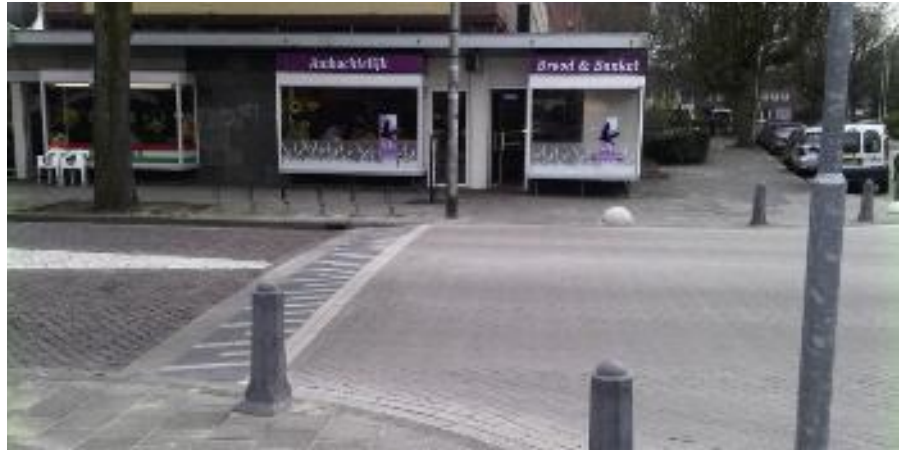
Daarnaast heeft de bui van 27 juni 2009 laten zien welke voorkeursroute het water over straat neemt. Hier zou de wegbeheerder rekening mee moeten houden bij de inrichting van de openbare ruimte. Dat de praktijk weerbarstig is, laat de foto hierboven zien. Juist op de plaats van de wateroverlast is een nieuwe verkeersdrempel aangelegd om de scholieren te beschermen. Deze drempel is

een aardig obstakel voor het geval Nijmegen nogmaals een pittige bui te verwerken krijgt. Bij een vergelijkbare bui zal de drempel zorgen voor meer opstuwing en daarmee lokaal mogelijk tot meer wateroverlast.

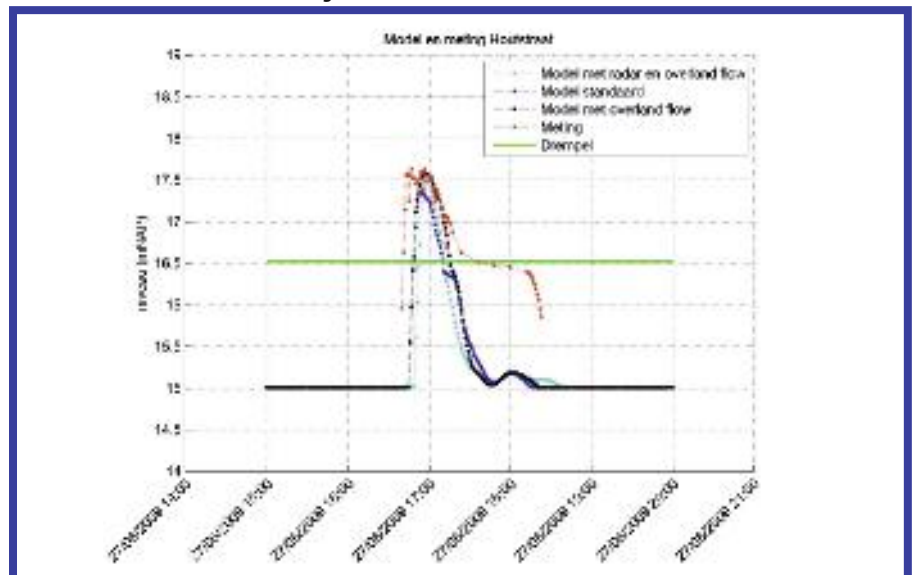
Afb. 5: Gemeten en berekend niveau bij overstort Houtstraat met behulp van de standaard manier van rekenen en met het meerekenen van de stroming over straat.

Uit de vergelijking van gemeten en berekende waterstanden bij de overstorten blijkt dat het model met toepassing van de module Overland flow de meting beter benaderde dan met de normale wijze van berekenen, maar dat de overeenkomst tussen meting en model niet zo goed was als bij minder heftige buien. Dit kan wellicht voor een deel verklaard worden uit de sterke ruimtelijke variatie van de neerslag, die door de regenmeters onvoldoende in beeld wordt gebracht.
