Jeroen Langeveld, Royal Haskoning/TU Delft
Eduard Schilling, Gemeente Nijmegen

‘Extreme’ neerslag en riolering in de praktijk: een ‘T=10’ in Nijmegen in beeld gebracht

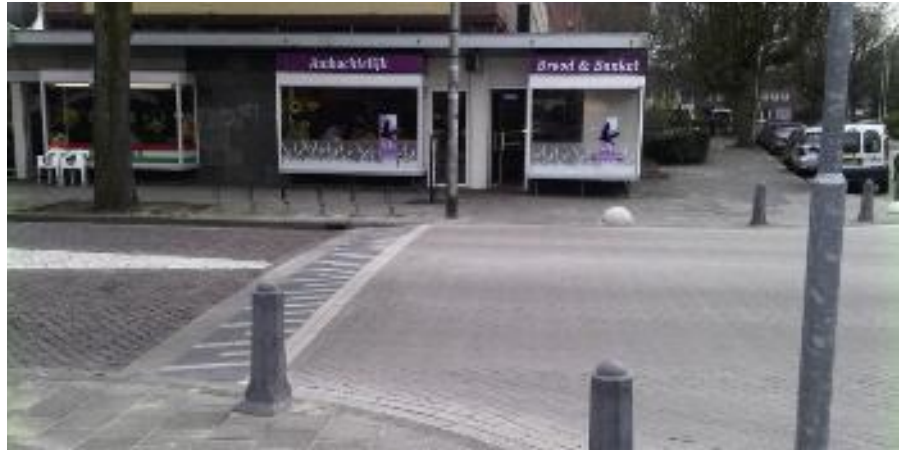
Daarnaast heeft de bui van 27 juni 2009 laten zien welke voorkeursroute het water over straat neemt. Hier zou de wegbeheerder rekening mee moeten houden bij de inrichting van de openbare ruimte. Dat de praktijk weerbarstig is, laat de foto hierboven zien. Juist op de plaats van de wateroverlast is een nieuwe verkeersdrempel aangelegd om de scholieren te beschermen. Deze drempel is

een aardig obstakel voor het geval Nijmegen nogmaals een pittige bui te verwerken krijgt. Bij een vergelijkbare bui zal de drempel zorgen voor meer opstuwing en daarmee lokaal mogelijk tot meer wateroverlast.
