Jeroen Langeveld, Royal Haskoning/TU Delft
Eduard Schilling, Gemeente Nijmegen

‘Extreme’ neerslag en riolering in de praktijk: een ‘T=10’ in Nijmegen in beeld gebracht

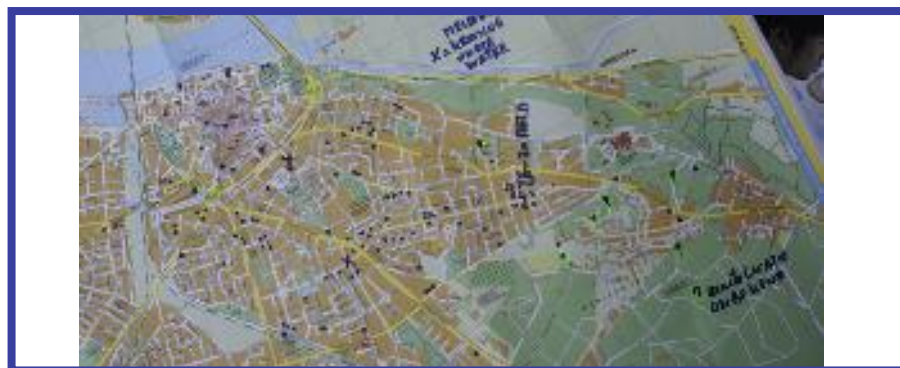
Afb. 3: Adressen en locaties met een melding van wateroverlast.

In totaal zijn 193 meldingen van wateroverlast binnengekomen (zie afbeelding 3): 65 meldingen bij de meldkamer van de brandweer, 41 bij het gemeentelijke waterservicepunt of de bel- en herstellijn en 50 bij ontstoppings- of schoonmaakbedrijven. In totaal 16 van de 193 meldingen zijn hierbij via meerdere kanalen gemeld. Bij deze bui zijn dus slechts 41 meldingen binnengekomen bij de gemeente. Dit laat zien dat burgers niet goed weten waar zij naartoe moeten met hun meldingen en daarnaast dat het alleen afgaan

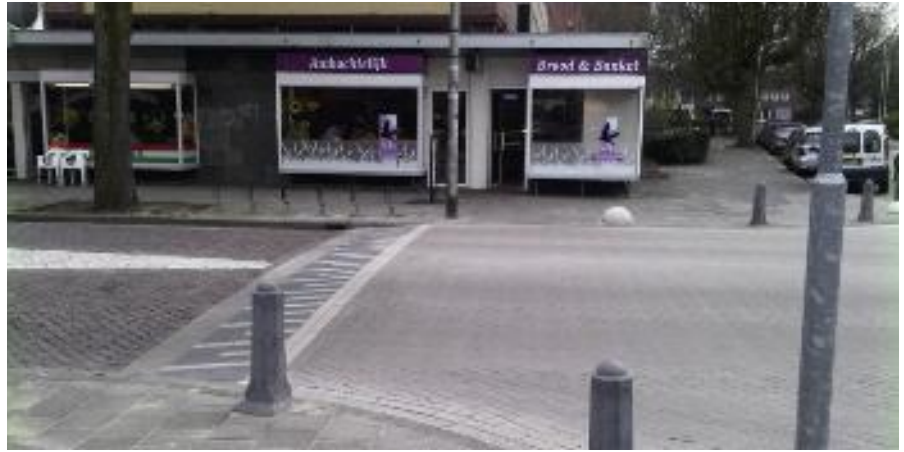
Daarnaast heeft de bui van 27 juni 2009 laten zien welke voorkeursroute het water over straat neemt. Hier zou de wegbeheerder rekening mee moeten houden bij de inrichting van de openbare ruimte. Dat de praktijk weerbarstig is, laat de foto hierboven zien. Juist op de plaats van de wateroverlast is een nieuwe verkeersdrempel aangelegd om de scholieren te beschermen. Deze drempel is

een aardig obstakel voor het geval Nijmegen nogmaals een pittige bui te verwerken krijgt. Bij een vergelijkbare bui zal de drempel zorgen voor meer opstuwing en daarmee lokaal mogelijk tot meer wateroverlast.
