Jeroen Langeveld, Royal Haskoning/TU Delft
Eduard Schilling, Gemeente Nijmegen

‘Extreme’ neerslag en riolering in de praktijk: een ‘T=10’ in Nijmegen in beeld gebracht

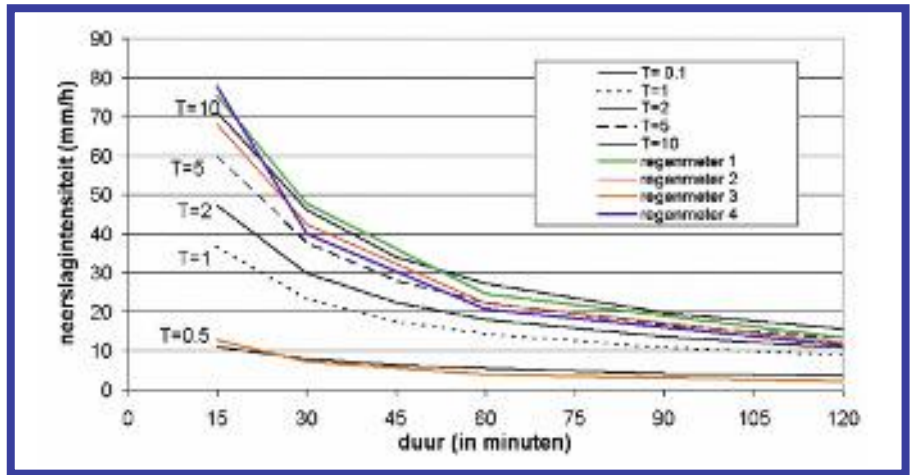
Afb. 2: Gemeten neerslagintensiteit en duur.

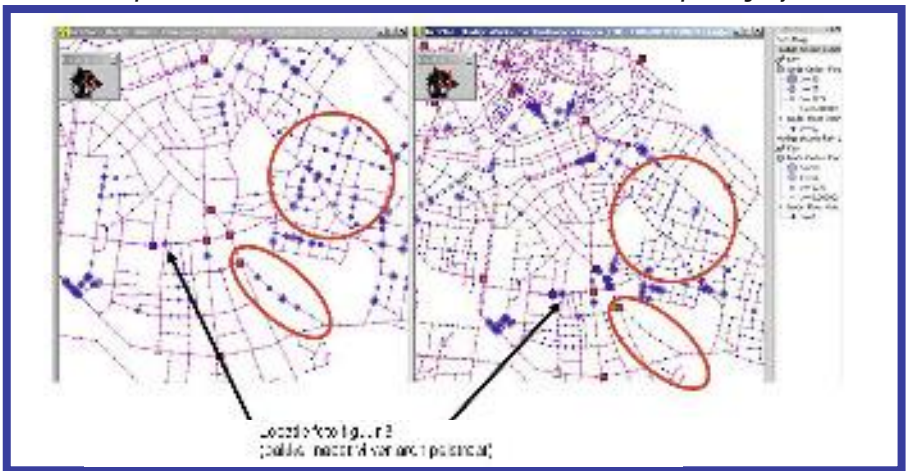
Afb. 4: Vergelijking wijze van berekenen. De rood omcirkelde gebieden geven veel water op straat in traditionele berekeningen (links) en nauwelijks met het meenemen van stroming over straat (rechts). Dit klopt met de praktijk, waar het water op straat in deze hellende straten direct over straat afstroomt en niet 'op de berg' blijft staan.

Afbeelding 4 geeft een indruk van de rekenresultaten op de locatie van de wateroverlast die op de foto van pagina 28 te zien is. Bij de normale manier van rekenen (het linker plaatje in afbeelding 4) is op die locatie nauwelijks sprake van water op straat en blijft het water op een groot aantal bovenstroomse locaties boven de put staan. Met het toepassen van het Infoworksprogramma blijkt dat de wateroverlast bij de bakker op de foto wel degelijk wordt berekend.
