## WAT BRENGT GLANZIG FONTEINKRUID IN DE PROBLEMEN?

In het veenmeer De Leijen bij Drachten groeiden in de jaren vijftig nog veel ondergedoken waterplanten, vooral glanzig fonteinkruid. Eind jaren zeventig was het water voedselrijk en troebel geworden, en de waterplanten waren verdwenen. Sinds de eeuwwisseling probeert Wetterskip Fryslân het water weer helder te krijgen en waterplanten terug te krijgen. In een introductieproef van acht jaar kreeg glanzig fonteinkruid weer een kans.

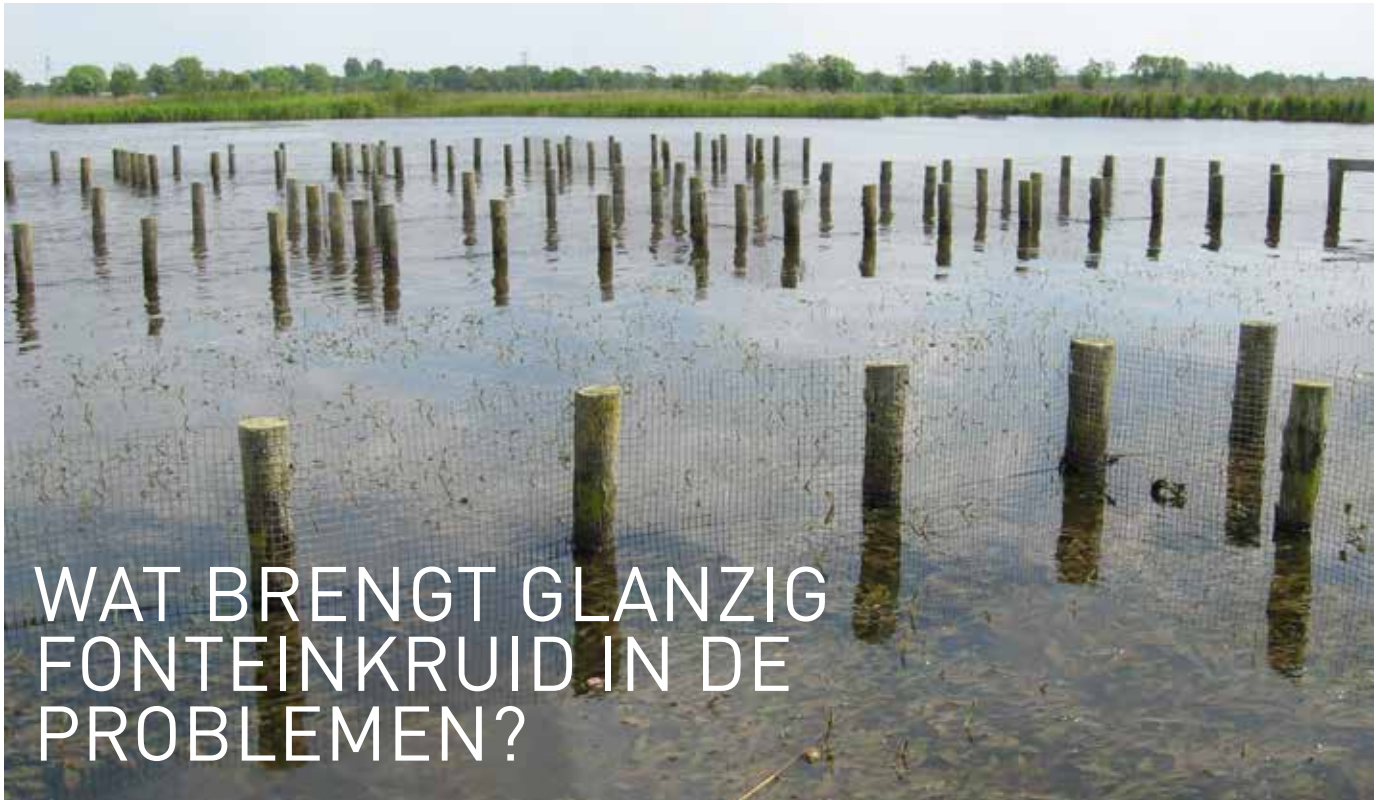
Proefopstelling met glanzig fonteinkruid aan de zuidoever van De Leyen

De proeven met glanzig fonteinkruid zijn uitgevoerd aan de zuidoever van De Leijen, in een luwe inham achter een halfopen palenrij. Hier zijn proefvakken uitgezet met een omheining van gaas (maaswijdte 2 bij 2 centimeter). In de zomer van 2005 zijn middenin de inham plantjes van glanzig fonteinkruid 'geplant' in een eerste strook van 4 bij 16 meter. Vissen konden er niet in, vogels wel. De planten sloegen aan, ondanks het voedselrijke water en het slechte doorzicht (30 centimeter bij 1,1 meter diepte). De bedekking was uiteindelijk 75 tot 95 procent.
