Recordtijd renovatie van toplaag Grassmaster

Veld bespeelbaar na vijf dagen na onderhoud met Vibra-Sandmaster

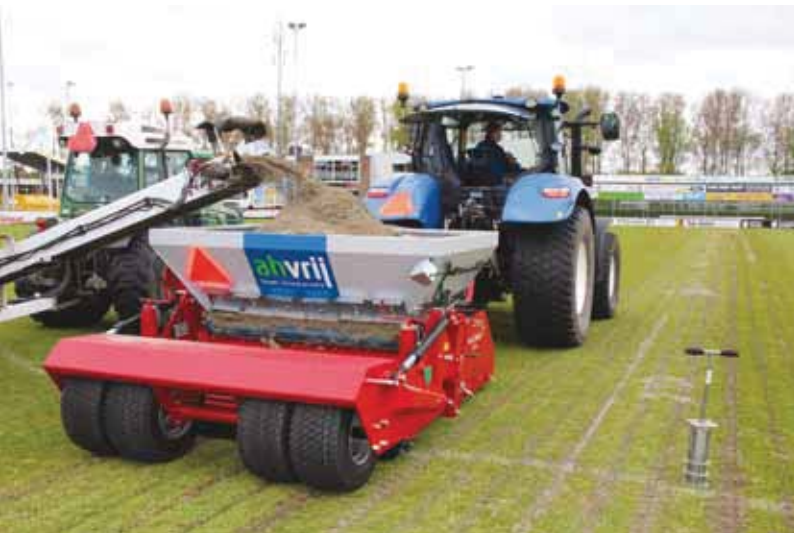
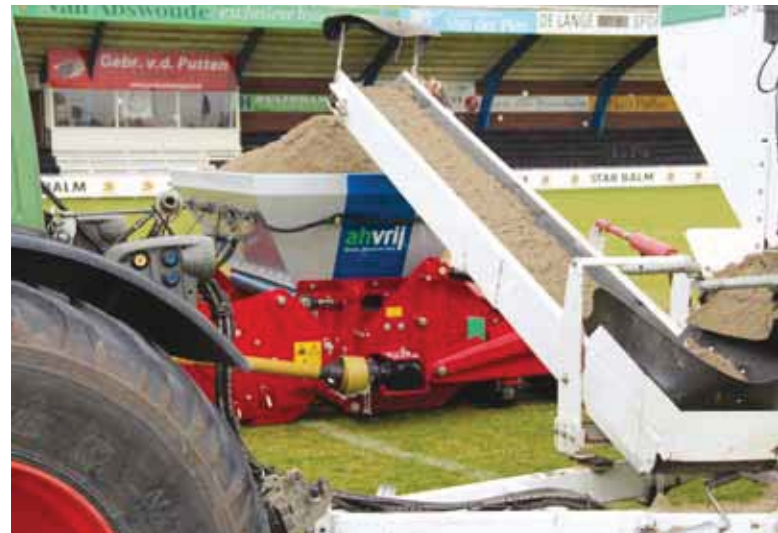
De Vibra-Sandmaster bestaat uit een schudfrees met sleuvenvulmachine.

teren in nieuw materieel: een machine waarmee wél bodemverbeterend materiaal kan worden aangebracht in een Grassmaster-veld en waarmee tegelijkertijd wordt belucht. Het resultaat is de Vibra-Sandmaster, een flinke machine die sinds april 2015 een plek inneemt in het wagenpark van de Wateringse onderneming. De Vibra-Sandmaster bestaat uit een schudfrees met een sleuvenvulmachine. Bij de nieuwe werkwijze van de toplaagrenovatie verwijdert AH Vrij eerst de vegetatielaag die op de vezels van het veld zijn ontstaan door de grasmat af te scheren. De volgende stap in de toplaagrenovatie is het maken van zandsleuven. AH Vrij breekt hiermee het Grassmaster-veld open en maakt in één werkgang zandsleuven tussen de vezels in de bodem en injecteert desgewenst bodemverbeterende middelen tot 25 centimeter diepte, zonder beschadigingen toe te brengen aan de toplaag. De doorwortelbare laag met vezels

krijgt hierdoor voeding, waardoor het opnieuw aangebrachte graszaad zich sneller en beter kan ontwikkelen. De sleuven bovengronds zijn maximaal 1 centimeter breed. Omdat de zandsleuven tot bovenin de toplaag reiken, is het oppervlaktewater direct af te voeren naar de onderliggende zandconstructie. Na een flinke regenbui is het veld dan snel droog en bespeelbaar. Tot slot volgt het egaliseren en inzaaien. Met slepen krijgt het veld de kwaliteit terug die het bij de aanleg had. En het doorzaaien stabiliseert de ontstane zandsleuven en bevordert de speeltechnische eigenschappen van het veld.
