# Recordtijd renovatie van toplaag Grassmaster

Veld bespeelbaar na vijf dagen na onderhoud met Vibra-Sandmaster

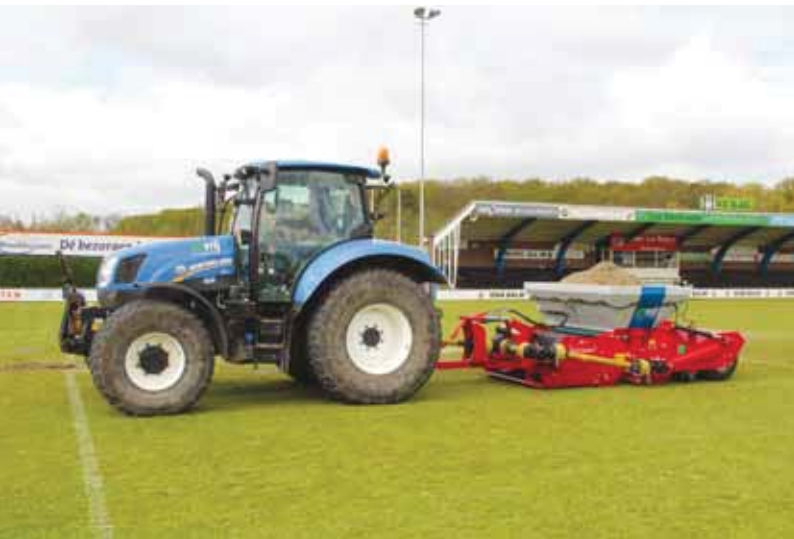
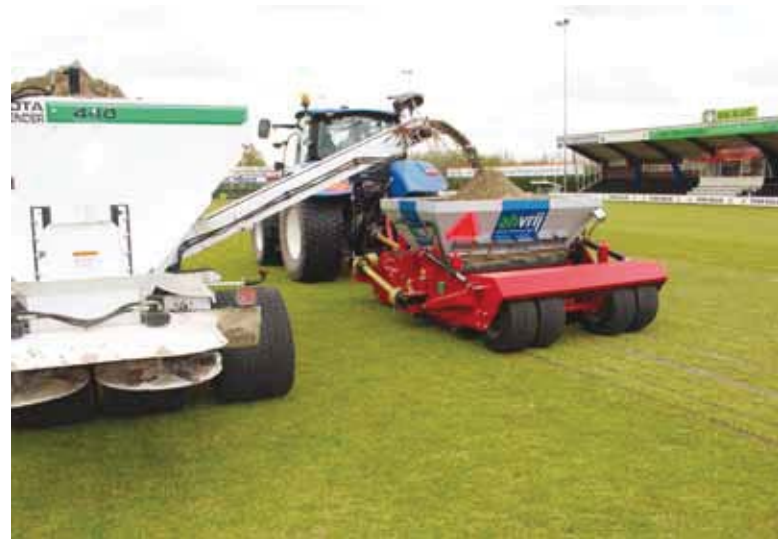
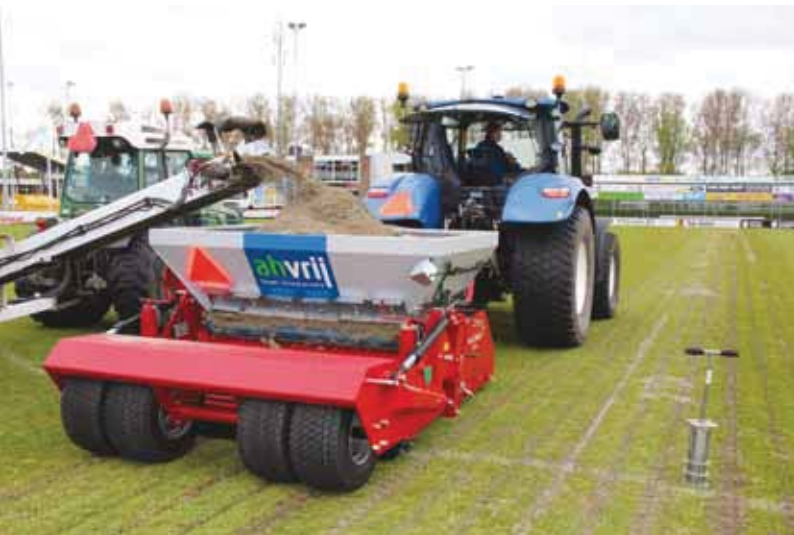
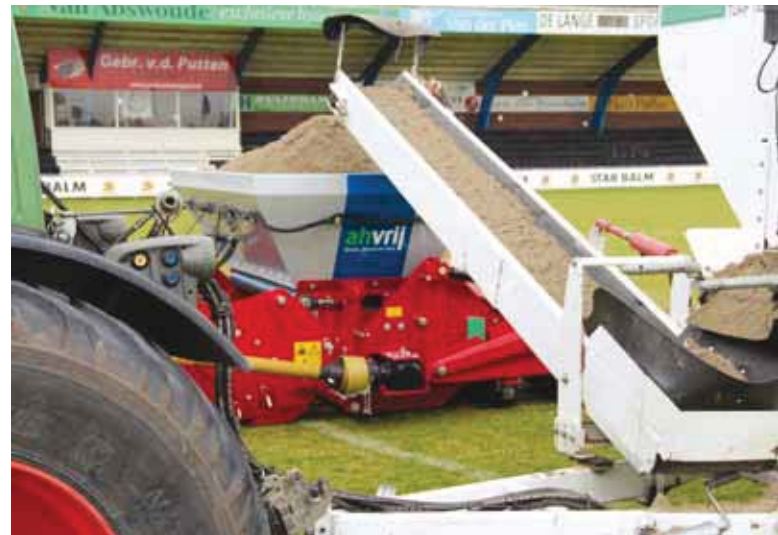
*De Vibra-Sandmaster bestaat uit een schudfrees met sleuvenvulmachine.*

teren in nieuw materieel: een machine waarmee wél bodemverbeterend materiaal kan worden aangebracht in een Grassmaster-veld en waarmee tegelijkertijd wordt belucht. Het resultaat is de Vibra-Sandmaster, een flinke machine die sinds april 2015 een plek inneemt in het wagenpark van de Wateringse onderneming. De Vibra-Sandmaster bestaat uit een schudfrees met een sleuvenvulmachine. Bij de nieuwe werkwijze van de toplaagrenovatie verwijdert AH Vrij eerst de vegetatielaag die op de vezels van het veld zijn ontstaan door de grasmat af te scheren. De volgende stap in de toplaagrenovatie is het maken van zandsleuven. AH Vrij breekt hiermee het Grassmaster-veld open en maakt in één werkgang zandsleuven tussen de vezels in de bodem en injecteert desgewenst bodemverbeterende middelen tot 25 centimeter diepte, zonder beschadigingen toe te brengen aan de toplaag. De doorwortelbare laag met vezels

krijgt hierdoor voeding, waardoor het opnieuw aangebrachte graszaad zich sneller en beter kan ontwikkelen. De sleuven bovengronds zijn maximaal 1 centimeter breed. Omdat de zandsleuven tot bovenin de toplaag reiken, is het oppervlaktewater direct af te voeren naar de onderliggende zandconstructie. Na een flinke regenbui is het veld dan snel droog en bespeelbaar. Tot slot volgt het egaliseren en inzaaien. Met slepen krijgt het veld de kwaliteit terug die het bij de aanleg had. En het doorzaaien stabiliseert de ontstane zandsleuven en bevordert de speeltechnische eigenschappen van het veld.
