# Mogelijke oorzaken en oplossingen voor algengroei door UV-desinfectie in de drinkwaterbereiding

E. BEERENDONK, KIWA WATER RESEARCH

G. REIJNEN, WATERLEIDING MAATSCHAPPIJ LIMBURG

A. VAN DER VEER, EVIDES

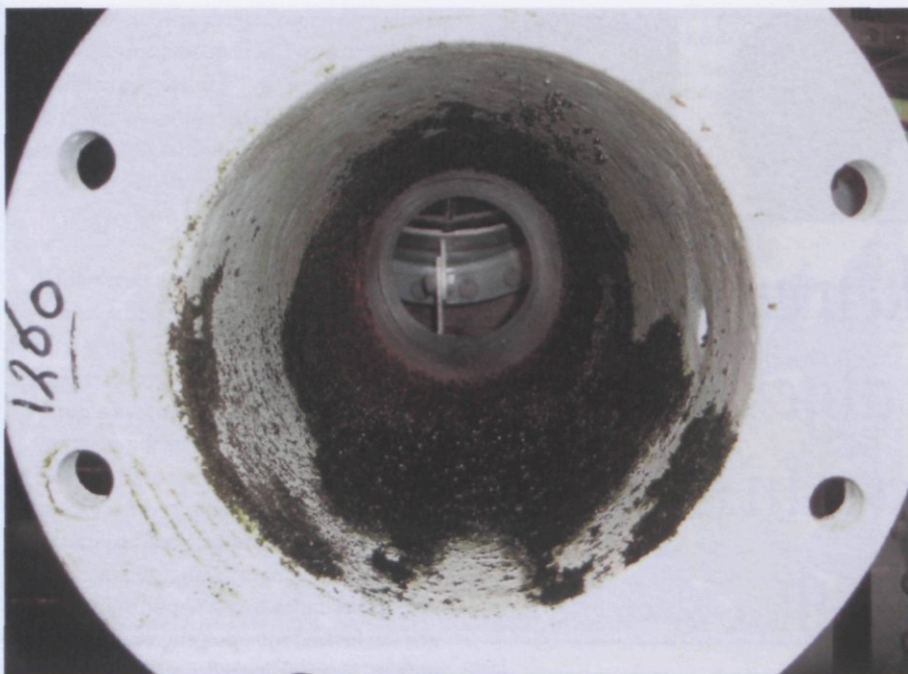
Voorbeeld van algengroei in een leiding bij een UV-installatie van Brabant Water (Bergen op Zoom).

Groei van algen in leidingen vóór en na UV-installaties kan leiden tot technische problemen. Op leidingen en kleppen kan een brij van algen ontstaan van millimeters tot in extreme gevallen zelfs centimeters dik (zie foto). De aangroei hindert het openen en sluiten van kleppen en maakt dat soms zelfs onmogelijk. Om problemen met de kleppen op te lossen, moeten deze regelmatig worden schoongemaakt: dat kost tijd en daarvoor moet de installatie uit bedrijf genomen worden. In veel gevallen moeten de betreffende kleppen en leidingstukken zelfs worden gedemonteerd.
