Wat valt er te leren van het VUmc-incident afgelopen september, waarbij die hele medische kransslagader door ernstige wateroverlast ont-reuimd moest worden? Veel! Ziekenhuizen zijn vaak nog allerminst bestand tegen overstromingen en ernstige regenval.

ZIEKENHUIZEN HIERVAN?

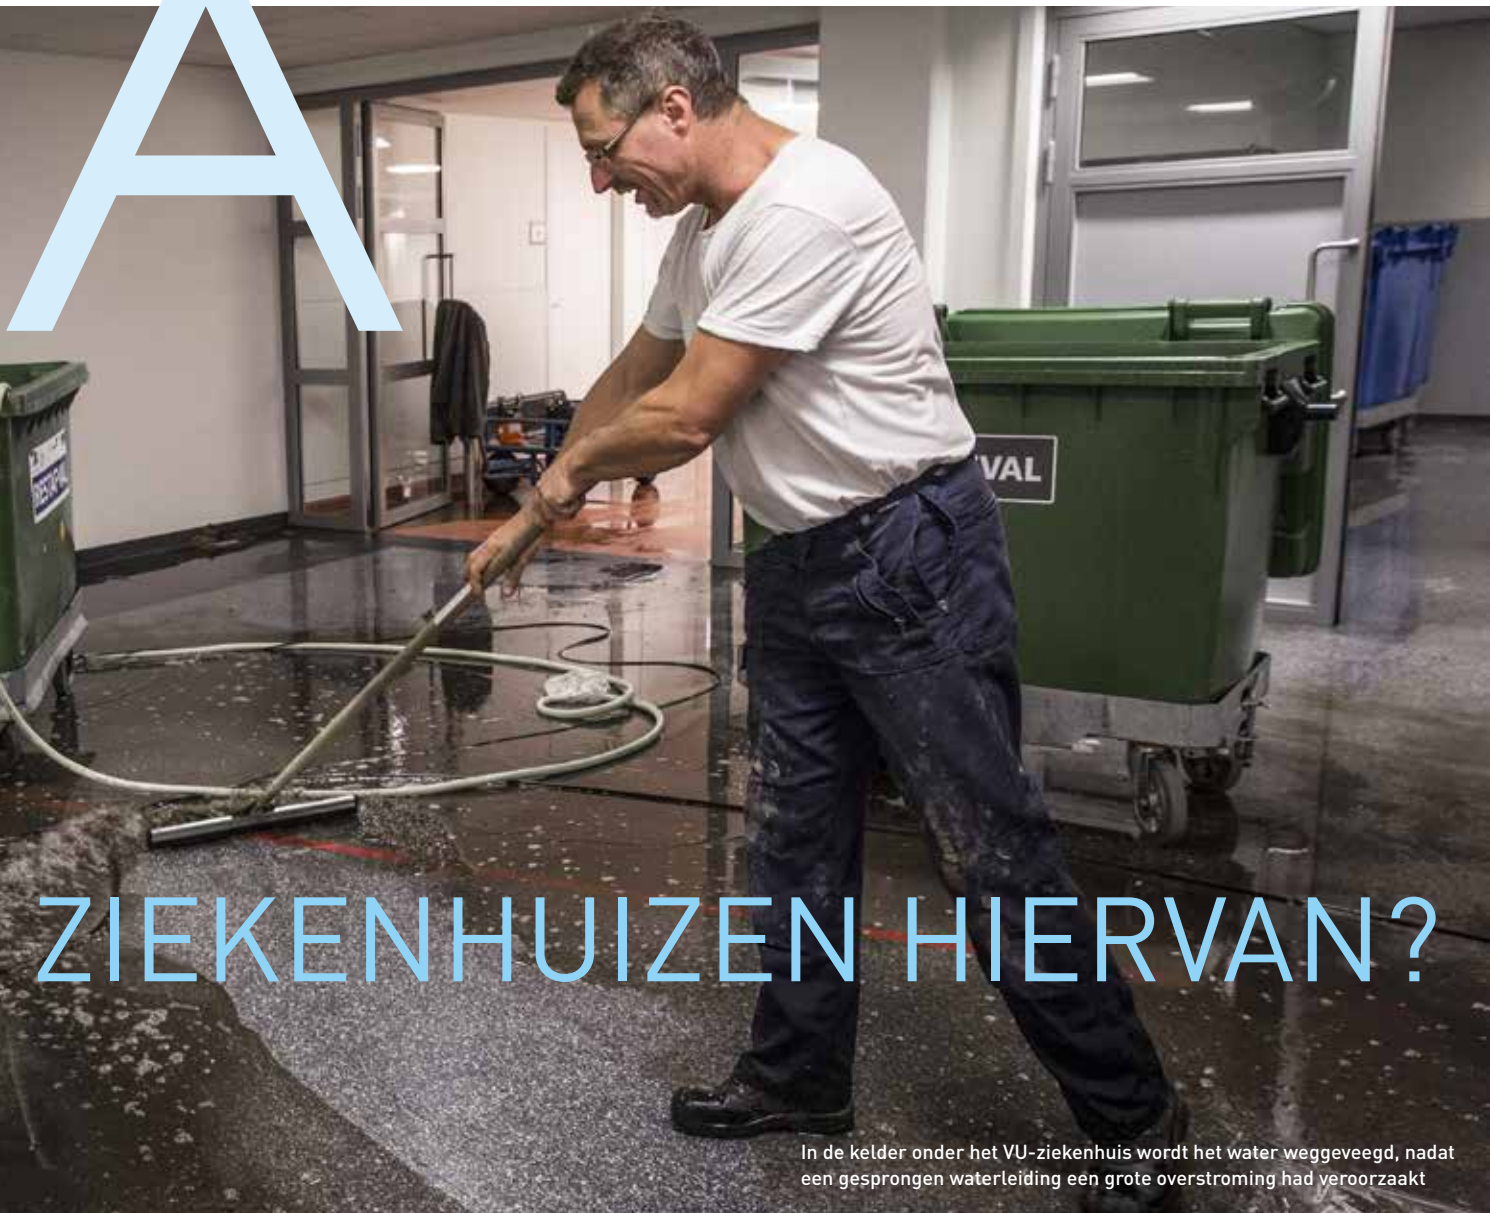
In de kelder onder het VU-ziekenhuis wordt het water weggeveegd, nadat een gesprongen waterleiding een grote overstroming had veroorzaakt

Een gesprongen waterleiding die een heel ziekenhuis platlegt doordat het water het ketelhuis in de kelder weet te bereiken en de elektronica van de liften aantast: het overkwam het VUmc in Amsterdam.
