# infoblad Veldwerkplaats

## De Leuvenumse beek: beekherstel met zandsuppletie en dood hout

In deze veldwerkplaats is vooral ingegaan op de praktische zaken bij herstel van een beekecosysteem op basis van systeemherstel en Building with Nature. De Leuvenumse beek diende hierbij als praktijkvoorbeeld.

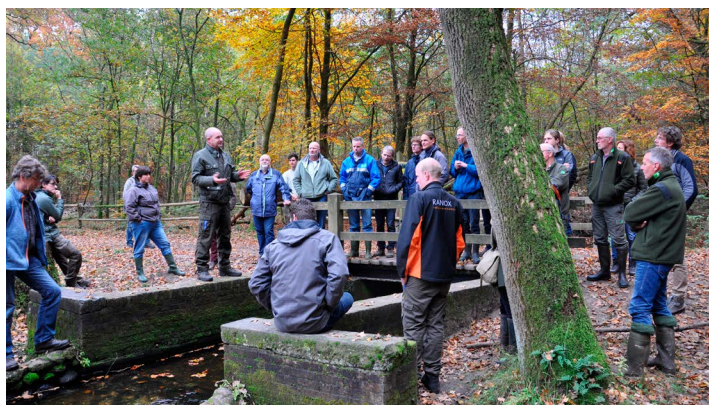
Boswachter Nico Nelis bij het restant van een watermolen

Al gauw komen we langs de restanten van een van de negen papierwatermolens die al in de 18e eeuw zijn gebouwd en waarvoor de Leuvenumse beek vaak is verlegd om voldoende water te krijgen. Nico Nelis vertelt dat er vroeger een verval was van wel 1,5 meter. Er wordt water afgevoerd vanuit de bovenloop met vaak te hoge stikstof- en fosforwaarden vanwege het landbouwkundig gebruik. Dit water zou technisch wel gezuiverd kunnen worden, zoals al in Brabant gebeurt, maar dat vindt men in Gelderland nog te duur.

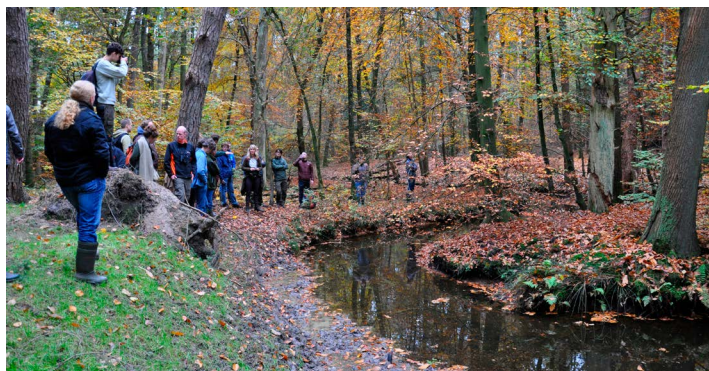
De grasvlakte links is een gedempte afsnijding van de Leuvenumse beek, die hier aan een oude meander is aangetakt

De echte beek stroomt iets verderop. We bezoeken een plaats waar een oude meander weer is aangetakt en waar de gekanaliseerde afsnijding is gedempt (zie de grasvlakte links op onderstaande foto). Na een korte discussie waren we het er over eens dat de beek niet meer de kracht heeft om nog te meanderen, maar dat hij wel weer stroomt en meebeweegt in de oude meander, die zich in het verleden gevormd heeft.

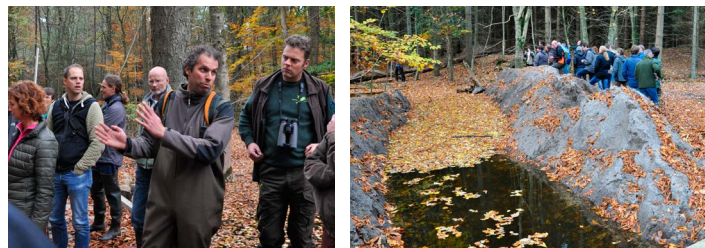
Ralf Verdonschot toont de zandbulten en het ondergelopen bos

Even verderop komen we Ralf Verdonschot tegen, die onderzoek doet naar onder andere de invloed van zandsuppleties op macrofauna. Hij laat de zandbulten zien die aan de rand van de beek liggen. In eerste instantie was het zand wat hoger op de oever gestort, omdat men dacht dat de beek het zand vanzelf wel mee zou nemen, maar dat ging erg langzaam. Nu gaat het sneller en is de beek al erg ondiep geworden en treedt zelfs buiten zijn oevers. We zien een duidelijk ondergelopen stuk bos waarin een wandelpad onbegaanbaar is momenteel en een ander stuk bos (aan de andere kant van de brug) waar zelfs al moerasvegetaties zich ontwikkelen. Hieraan doet groot wild zich tegoed en ook paaiende vissen weten er van te profiteren. Er ligt veel blad in het

water waardoor het langzamer stroomt maar wel zijn weg zoekt. Ook macrofaunasoorten profiteren hiervan. De Grove dennen kunnen slecht tegen nattigheid en gaan langzaam dood. Ook een aantal eiken zullen wellicht dood gaan, maar dood hout is juist een verrijking voor dit milieu en er blijft nog genoeg droog bos over. Voor de uitvoering van de werkzaamheden was er angst dat het zand zou gaan stuiven en wellicht voor problemen op de A28 zou zorgen. Dat is geenszins het geval. Het suppletiezand blijkt niet verder dan 50 meter verspreid te worden en alleen in de beek terecht te komen.
