in uitvoering

## Rammekenskreek: de schoonmaak van een brak bezinkputje langs de Westerschelde

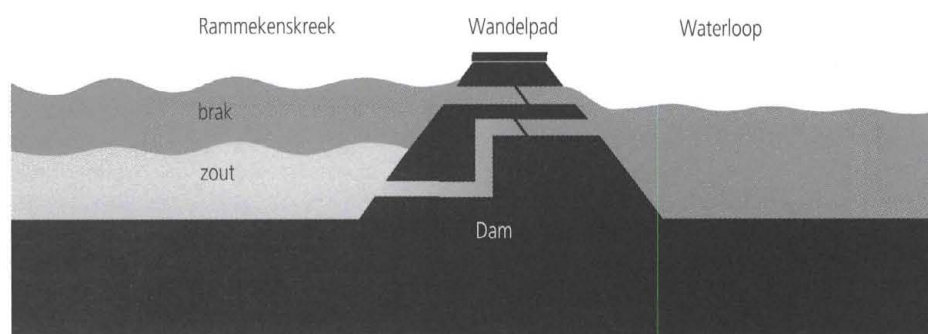
Fig. 1. De doorlaatconstructie in één van de dammen in de Rammekenskreek. Door het peilverschil tussen de kreek en het omringende polderland wordt het diepere zuurstofarme water door de onderste afvoer naar buiten gedrukt. In natte perioden met veel neerslag kan ook de bovenste afvoer worden gebruikt.

Naast het baggeren worden ook maatregelen getroffen om de doorstroming in de kreek te bevorderen. Hiertoe zullen op een aantal plaatsen de riffen van het Palingbrood worden weggehaald. Overigens is de aanwezigheid van grote kolonies van Palingbrood bijzonder en is het herstel van de Rammekenskreek ook gericht op het behoud van die kolonies. Verder moet een ingenieuze doorlaatconstructie in een nieuw aan te leggen dam (fig. 1) ervoor zorgen dat niet alleen het lichtere zuurstofrijke, maar vooral ook het diepere zuurstofarme water uit de kreek kan wegstromen.
