## ERGO, DÉ OPLOSSING VOOR DE DICHTTE VLOER

Op het melkveebedrijf van de familie Bruurs in Baarle-Nassau, pal op de Nederlands-Belgische grens, presenteerde Anders Beton de nieuwe dichte vloer voor emissiearme rundveestallen. De Ergo-vloer onderscheidt zich door de speciale troffelbetontoplaag die op de onderlaag wordt gegoten. In deze toplaag zijn fijne grindkorrels verwerkt. Het resultaat is een betere beloopbaarheid. — *Luc Van Dijck*

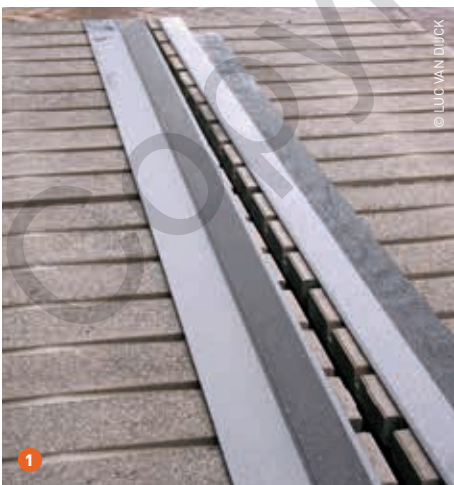
1 De Ergo-vloer van Anders Beton is behoorlijk stroef. In de toplaag is een fijne grindkorrel verwerkt voor een goede beloopbaarheid. 2 Op het melkveebedrijf van de familie Bruurs is een deel van de vloer in de melkveestal, bij wijze van proef, gelegd met de nieuwe Ergo-vloerelementen.

Dominique van der Velden: “Een goede oplossing vond Anders Beton door de vloer te voorzien van een andere toplaag. De toplaag van de Ergo-vloer verschilt van de onderlaag. Die toplaag is een troffelbetontoplaag, die gelijk op de vloer in de melkstal. In de toplaag is een fijne grindkorrel verwerkt die de vloer stroef maakt. In de breedte zijn gleuven getrokken met een breedte van 3 cm. Dat is smaller dan gebruikelijk, want ‘hoe smaller, hoe meer grip’. Vanaf het midden naar de zijkanten hebben de gleuven een afschot van 6% voor de afvoer van urine. De Ergo-vloer heeft zoals de Eco-vloer een balkbreedte van 15 cm van gleuf tot gleuf. Een bredere balk is goed voor de beloopbaarheid, op voorwaarde dat je de gladheid meester kunt blijven.” De achterliggende idee is dat het beloop van de koeien over de ruwe toplaag het laagje mest op de vloer doorbreekt. De vloer is behoorlijk ruw maar anderzijds, als er wat mest overgaat, verbetert het comfort. Om de steentjes die in de vloer

verwerkt zijn goed vast te houden, bestaat de toplaag uit 400 kg cement per m<sup>3</sup> beton. Normaal is dat 340 kg cement per m<sup>3</sup>. In de fabriek wordt de vloer mechanisch afgestuurd en goed zuiver gemaakt. De dichtere betonstructuur geeft ook een betere bescherming tegen de indringing van water en heeft derhalve ook een lange levensduur.
