De greenkeepers op GC Zeewolde hebben zelf al hun paden gerenoveerd en zijn blij met het resultaat

GC Zeewolde heeft gedurende de afgelopen twee jaar al zijn paden, met een lengte van in totaal 10 km, met de halfverharding Noorse Bestone 0/8 mm gerenoveerd. Er blijken meerdere banen op deze halfverharding over te stappen. Vakblad Greenkeeper neemt een kijkje in Zeewolde.

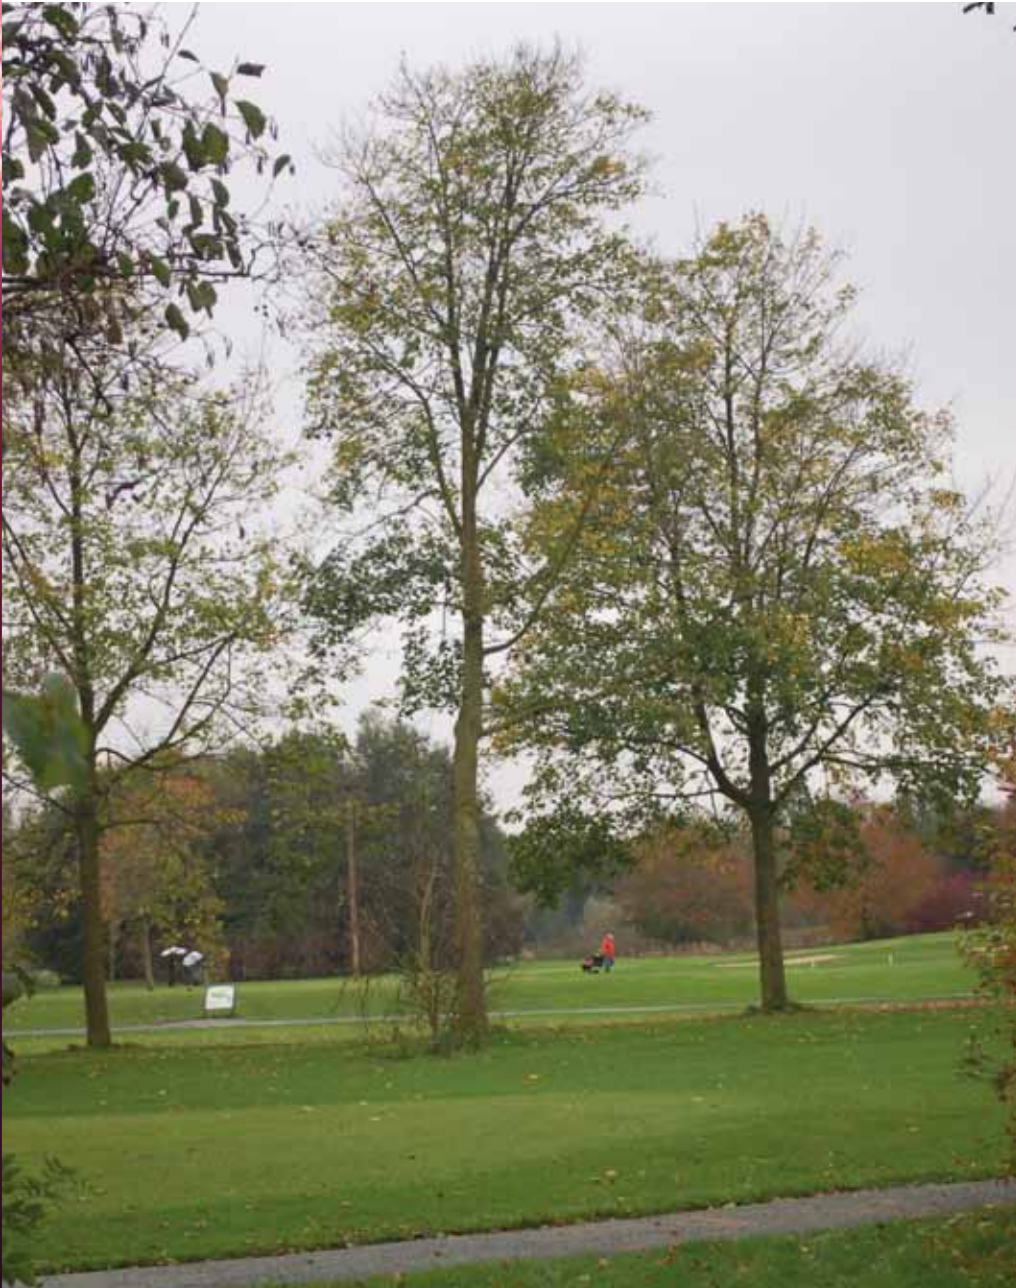
Hoofdgreenkeeper Nueboer: 'De paden zijn goed vlak en worden als comfortabel voor de handicarts ervaren.'

te kennen gegeven dat ze blij zijn met de nieuwe paden. Nueboer: 'De paden zijn goed vlak en worden als comfortabel voor de handicarts ervaren.'
