Zeewolde gaat strijd aan met Japanse duizendknoop

Duitse proef met inpakken en afdekken krijgt Nederlands vervolg

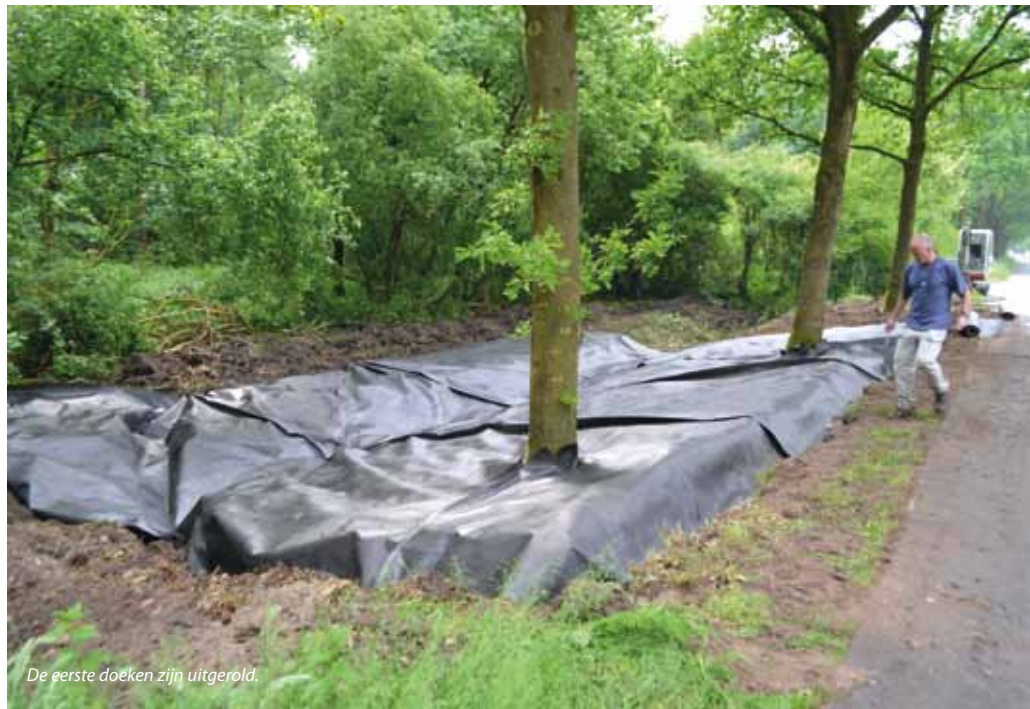
De eerste doeken zijn uitgerold.

Het is de eerste locatie in Nederland waar deze proef wordt opgezet. Op 22 mei werd in opdracht van Donkergroen, medeverantwoordelijk voor het onderhoud in Zeewolde, door aannemer Bezee gestart met het graven van een geul van circa 50 centimeter om het stuk grond. (Voor het beste resultaat adviseert Rootbarrier overigens 100 cm.) Hierbij is het belangrijk dat alle vervuilde grond op het af te dekken gebied wordt gelegd. Vervolgens werden de rollen uitgerold tot in de smalle geul.

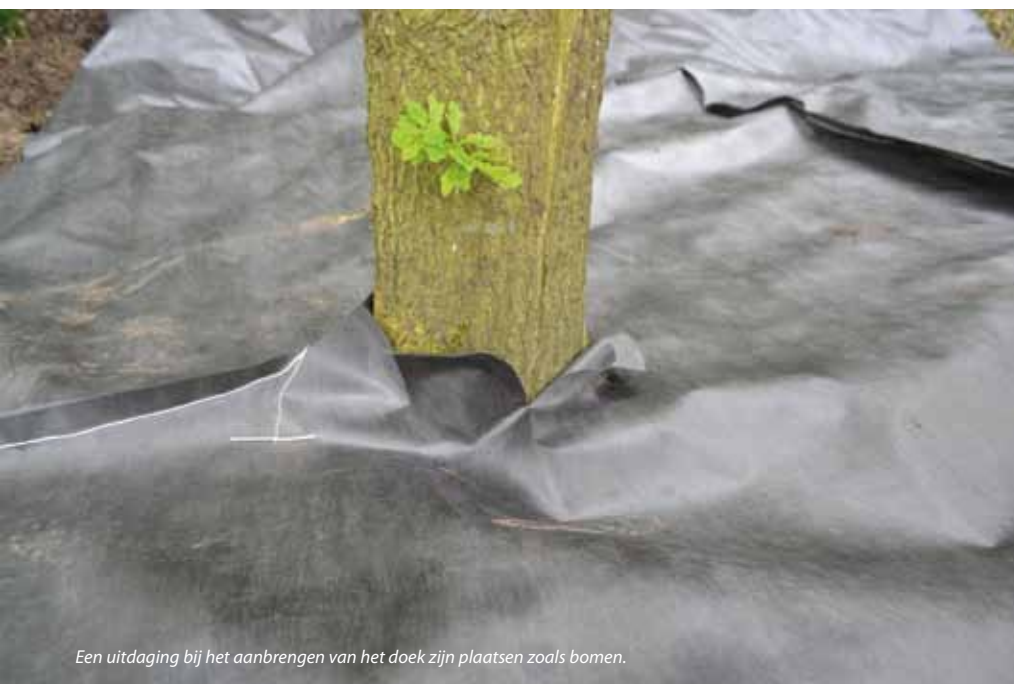
Een uitdaging bij het aanbrengen van het doek zijn plaatsen zoals bomen.

Een uitdaging bij het aanbrengen van het doek zijn bijvoorbeeld plaatsen rondom bomen, waar het lastiger is om het doek mooi 'duizendknoopdicht' te maken. Om het doek zo goed mogelijk om de boom heen te leggen, krijgt deze een soort rubberen kraag om de stam (nog niet te zien op de foto). 'Als de plant nog ergens opduikt, dan zal het op
