Pas op met brandbare isolatie en zonnepanelen

Asbest eraf, nieuwe isolerende sandwich- en zonnepanelen erop, alles conform het Bouwbesluit. Maar hoe zit het met de brandveiligheid? Daarover zegt het Bouwbesluit namelijk niets. Risico-expert Jurjen Burghgraef merkt dat er nog veel mis gaat, wat onnodige risico's oplevert.

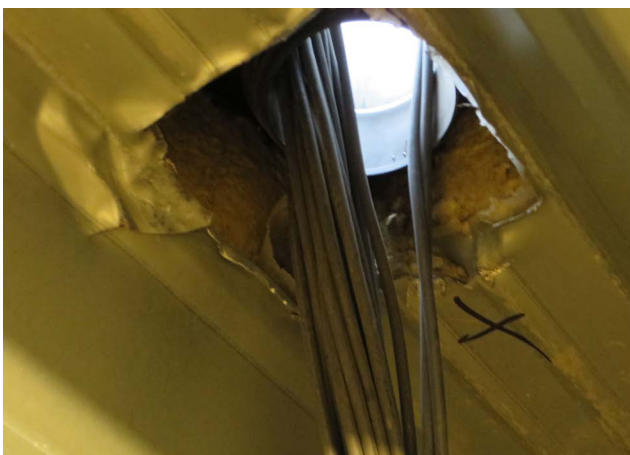
Een praktijksituatie. De kabels lopen direct langs de scherpe rand van het plaatmateriaal.

Een veel voorkomende fout die Burghgraef tegenkomt, zijn kabels die niet in kabelgoten liggen, maar los op het dak en langs scherpe delen van het gebouw in gaan. "Dit is in meer dan vijftig procent van alle installaties het geval. In veel gevallen blijkt het installatiewerk de oorzaak van de branden geweest, een ernstige situatie", aldus Burghgraef, die veel zonnepaneelinstallaties voor woningbouwcoöperaties en bedrijven keurt bij oplevering. Hij moet vaak besluiten tot afkeur. "Een groot deel van alle zonnepaneelinstallaties vormt daardoor een direct gevaar voor de brandveiligheid", concludeert hij. Hij waarschuwt bedrijven goed op de extra clausule in de brandverzekering te letten. Daarin is meestal aangegeven dat de installatie moet voldoen aan de NEN 3140-norm. Daar moet dus ook de installatie van zonnepanelen aan voldoen. Is dat niet het geval, dan kan dit invloed hebben op de dekking.

- Breng kabels onder in een kabelgoot.
- Bij doorvoeren (bijvoorbeeld het dak) kabelbeschermers gebruiken.
- Omvormers: in stofvrije, schone (zonder brandbare zaken) omgeving.
- Hang rookmelders op ter plaatse van de omvormers.
- Kies voor omvormers die zijn voorzien van vlamboogdetectie.
- Maak geen gebruik van indaksystemen zonder ventilatieruimte.
- Extra (dak)belasting door middel van een constructieberekening doorrekenen.
- Geen panelen aan de rand van een dak (vanwege het stormrisico).
- Laat een onafhankelijke derde een opleveringsinspectie uitvoeren.

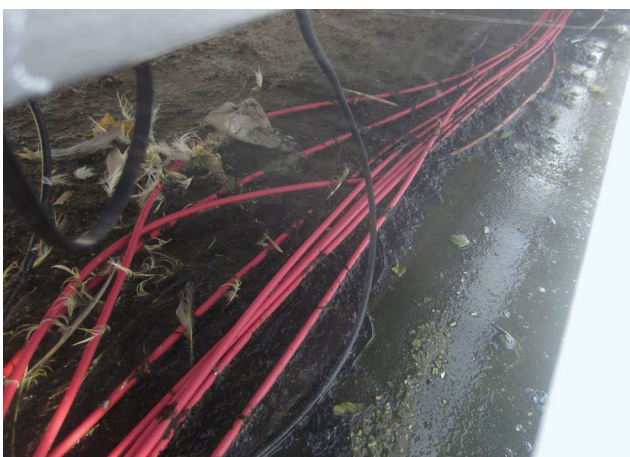
Nog een praktijksituatie. Hier liggen de kabels gewoon los op het dak.
